付録 2. 現地調査測定点の写真

A2.1 茨城県

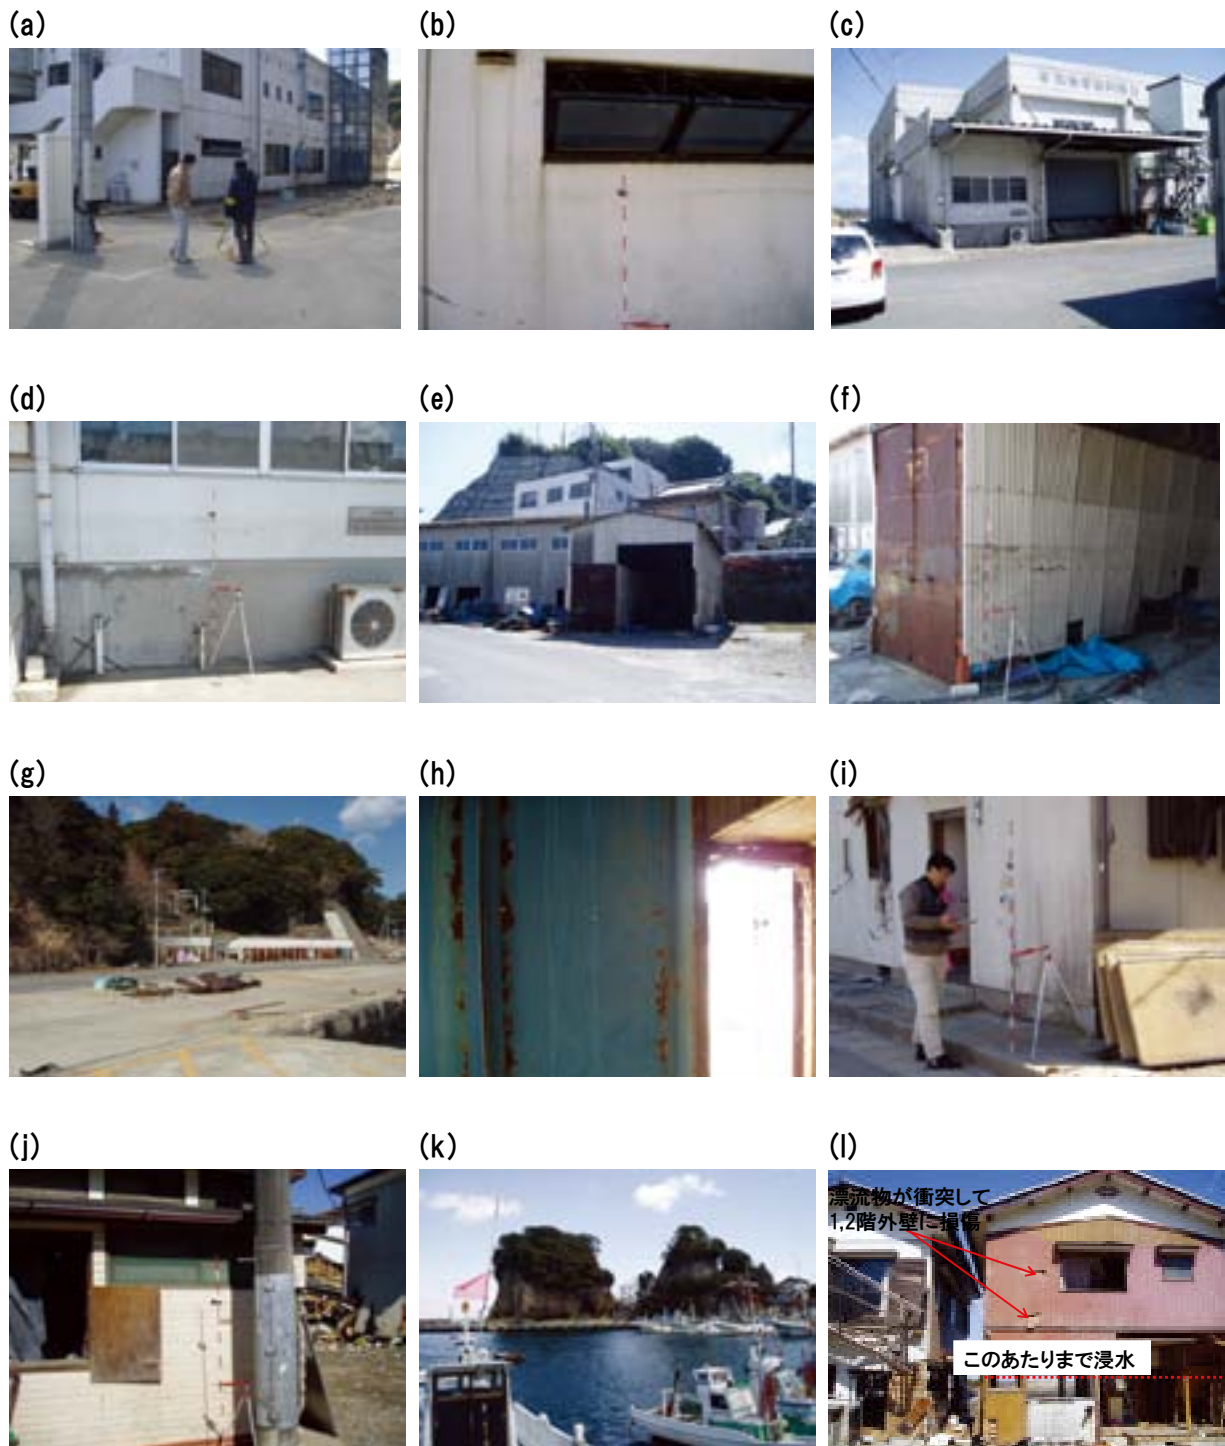
写真 A1. 北茨城市平潟町（地点番号 9～11）の測定点とその周辺の様子．(a)～(j)は，地点番号 9A(a, b)，9B(c, d)，10A(e, f)，10B(g, h)，11A(i)，11B(j)の測定点．(k)は平潟漁港の東側で，この切り通しから津波がきたとの証言がある(付録 3.No.11)．(l)のように，地点番号 11 周辺の住宅には，浸水したのが 1 階までであっても，大きな漂流物が衝突して 2 階外壁が損傷を受けた建物が見られる．

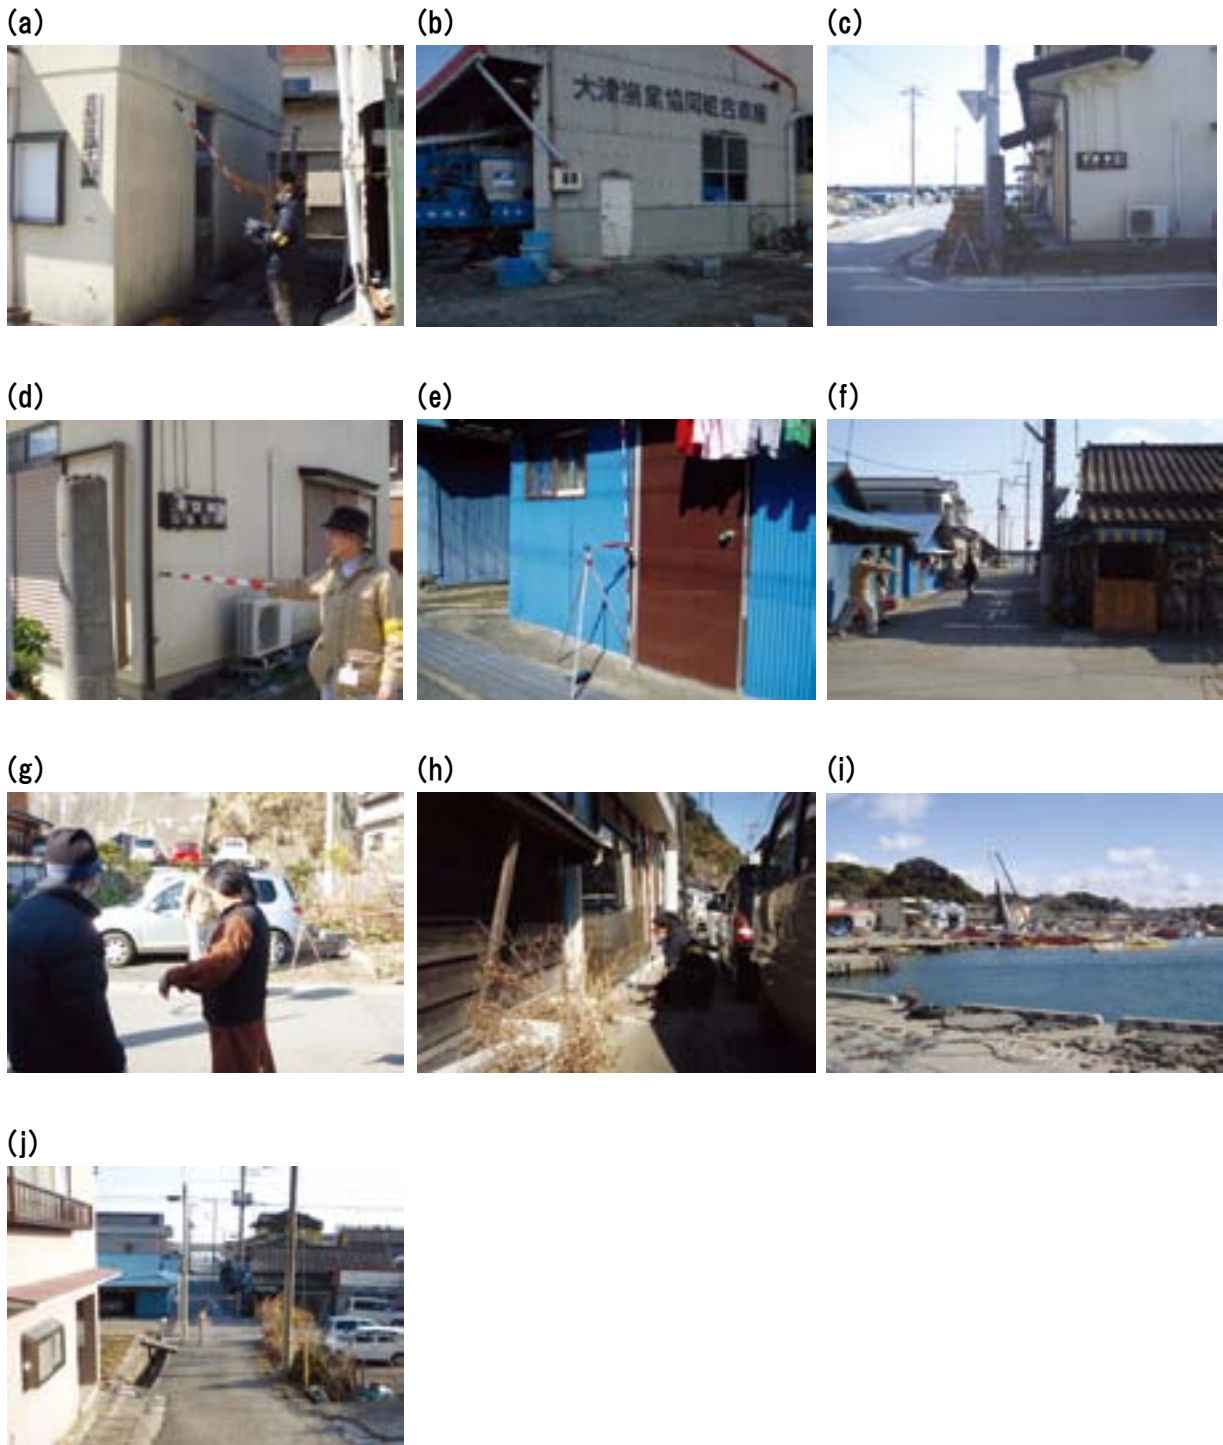
写真 A2. 北茨城市大津町(地点番号 12)の測定点とその周辺の様子。(a)～(h)は、地点番号 12A(a), 12B(b), 12C(c, d), 12D(e), 12E(f), 12F(g), 12G(h)の測定点。(i)は大津漁港の埠頭の被害の様子。(j)は坂の上から測定点が並ぶ道を通って漁港を臨む。

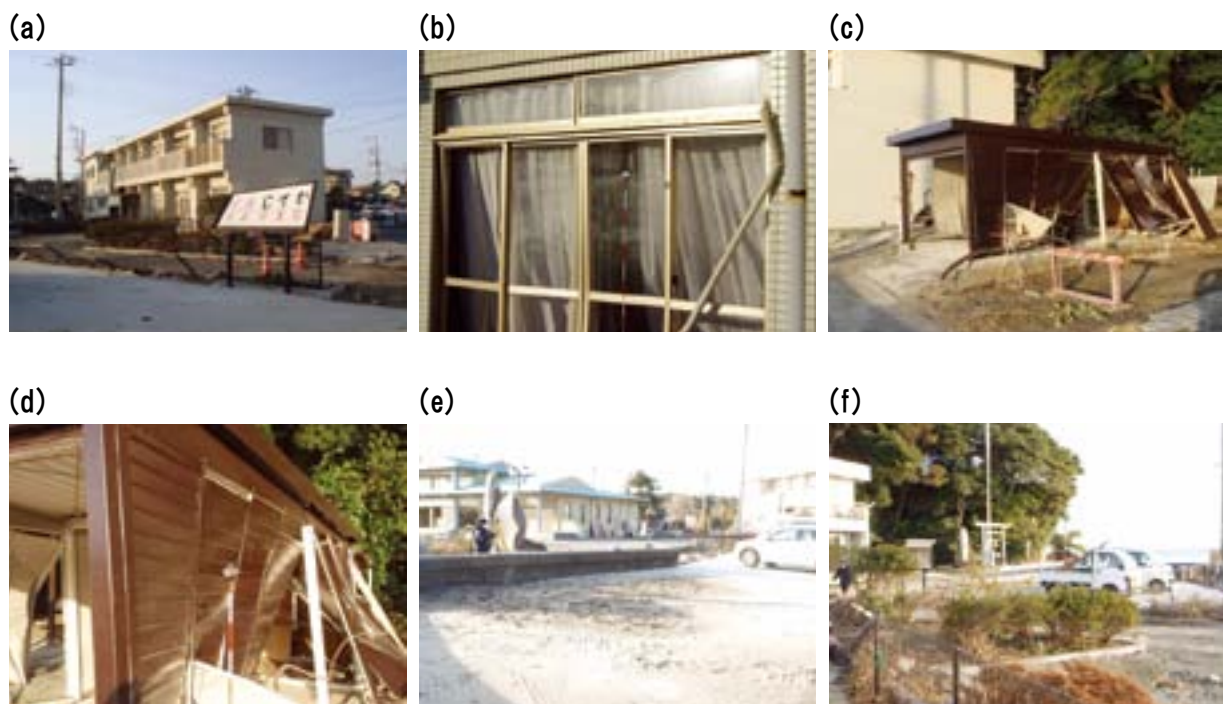
写真 A3. 北茨城市磯原町磯原（地点番号 13）の測定点とその周辺の様子. (a)～(d)は、地点番号 13A(a, b), 13B(c, d)の測定点. 13A は(e)の右手 2 階建の民宿, 13B は(f)の写真中央の鳥居の左にあるガレージ.

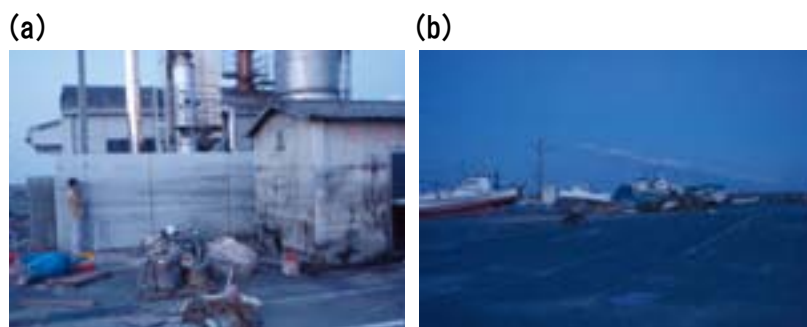
写真 A4. 日立市久慈町 1 丁目久慈漁港（地点番号 14）の測定点(a)と漁港の被害の様子(b).

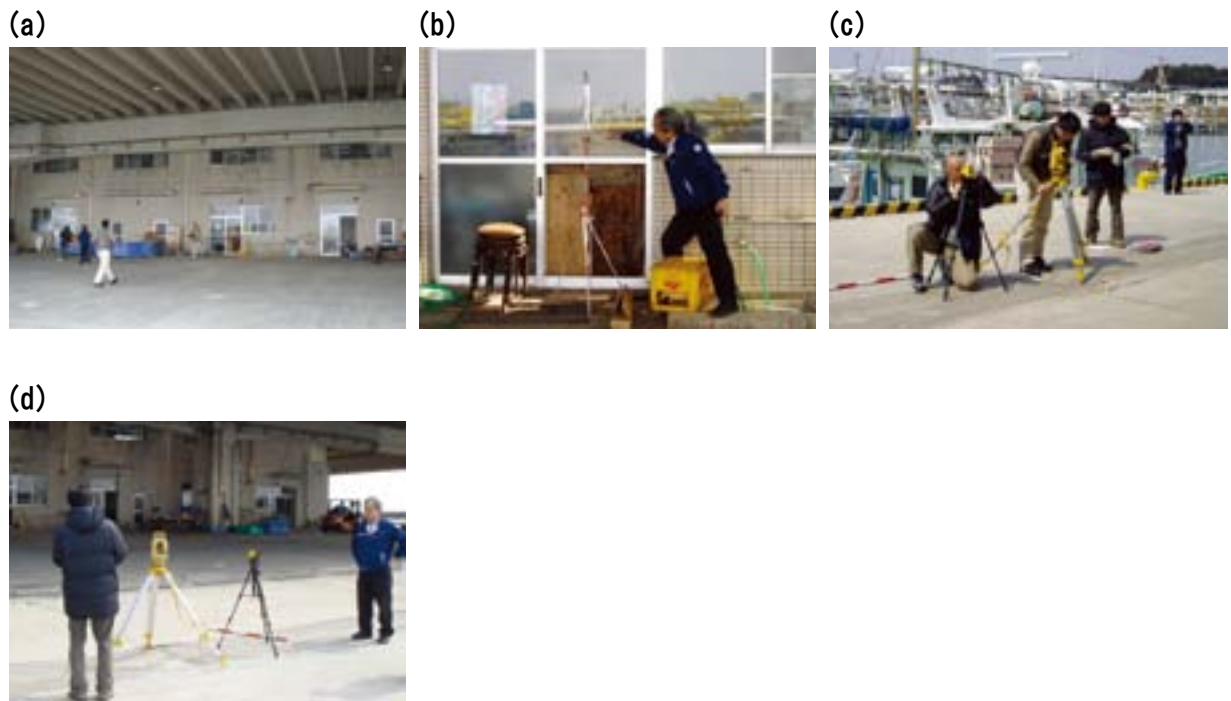
写真 A5. ひたちなか市和田町那珂湊漁港（地点番号 4）の測定点 (a, b) および水戸地方気象台班との比較観測の実施状況 (c, d). 同じ痕跡を用いて、気象研究所班と水戸地方気象台の双方の測量機器で測定高を比べて、0.1m 以内の差であることを確認した.

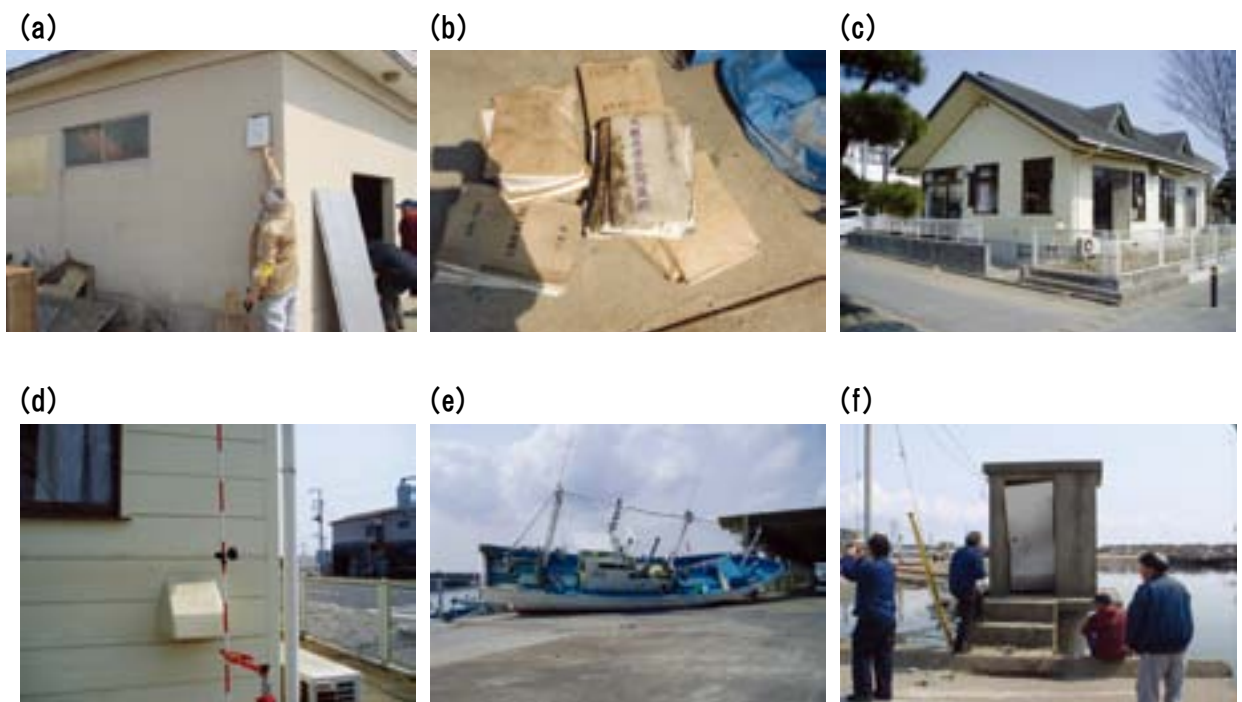
写真 A6. 大洗町磯浜町（地点番号 3）の測定点とその周辺の様子. (a), (c), (d) は、地点番号 3A (a), 3B (c, d) の測定点. (b) は (a) の倉庫に保管されていた書類, (e) は大洗漁港の被害の様子, (f) は漁港内にある検潮所の被害の様子.

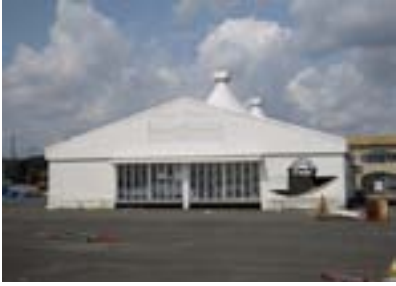
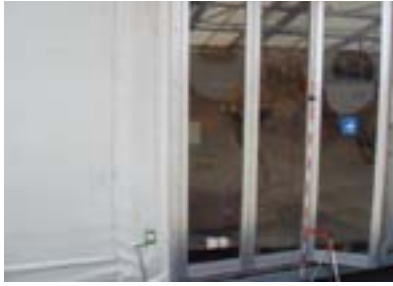
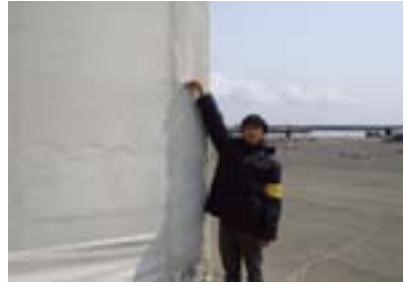
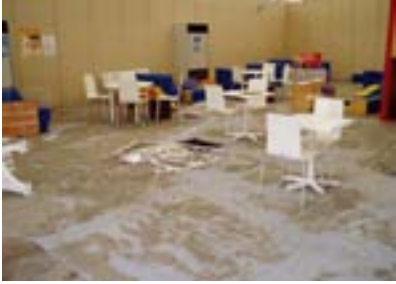
写真 A7. 大洗町港中央（地点番号 2）の測定点とその周辺の様子．(a)の写真の右側の側面に 2B の測定点(b)，左側の側面に 2A の測定点(c)がある．(d)は，(a)の店舗内の被害の様子．

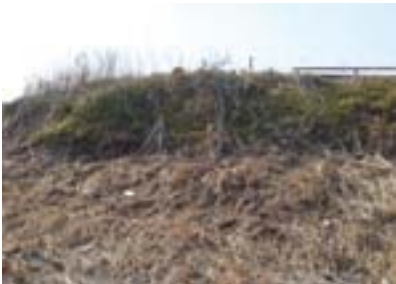
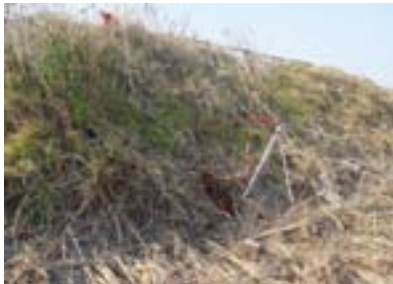
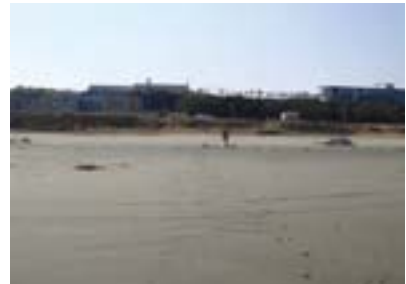
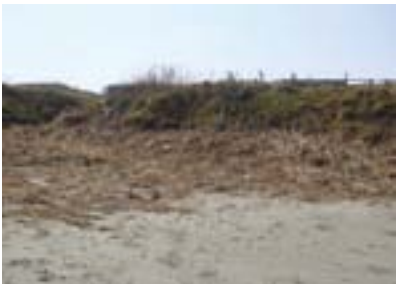
写真 A8. 大洗町大貫町（地点番号 6）の測定点の様子．(a, b)の測定点は写真(c)の斜面中央付近に位置し，また，汀線から臨む写真(d)の中央付近である．

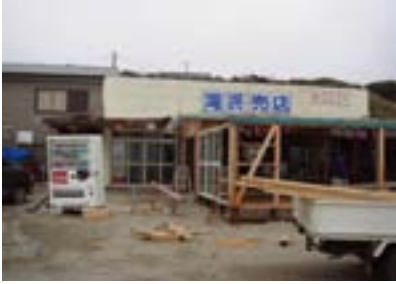
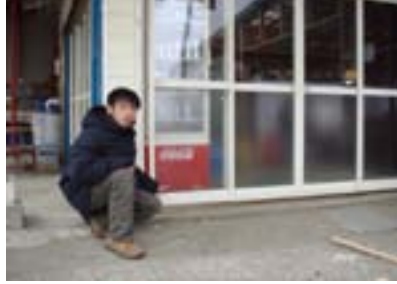
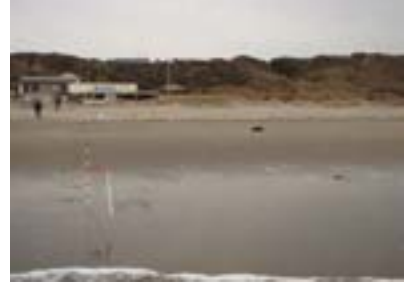
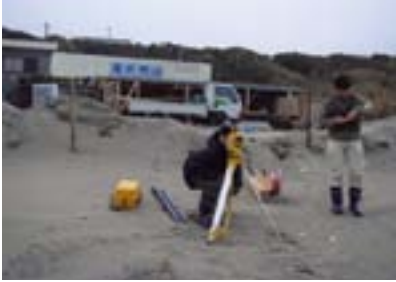
写真 A9. 銚田市滝浜（地点番号 7）の測定点の様子. (a, b) の測定点は、汀線から臨む写真 (d) の左にある黄色い外壁の売店にあり、写真 (c) 中央の売店前のトラックと自動販売機の間にある.

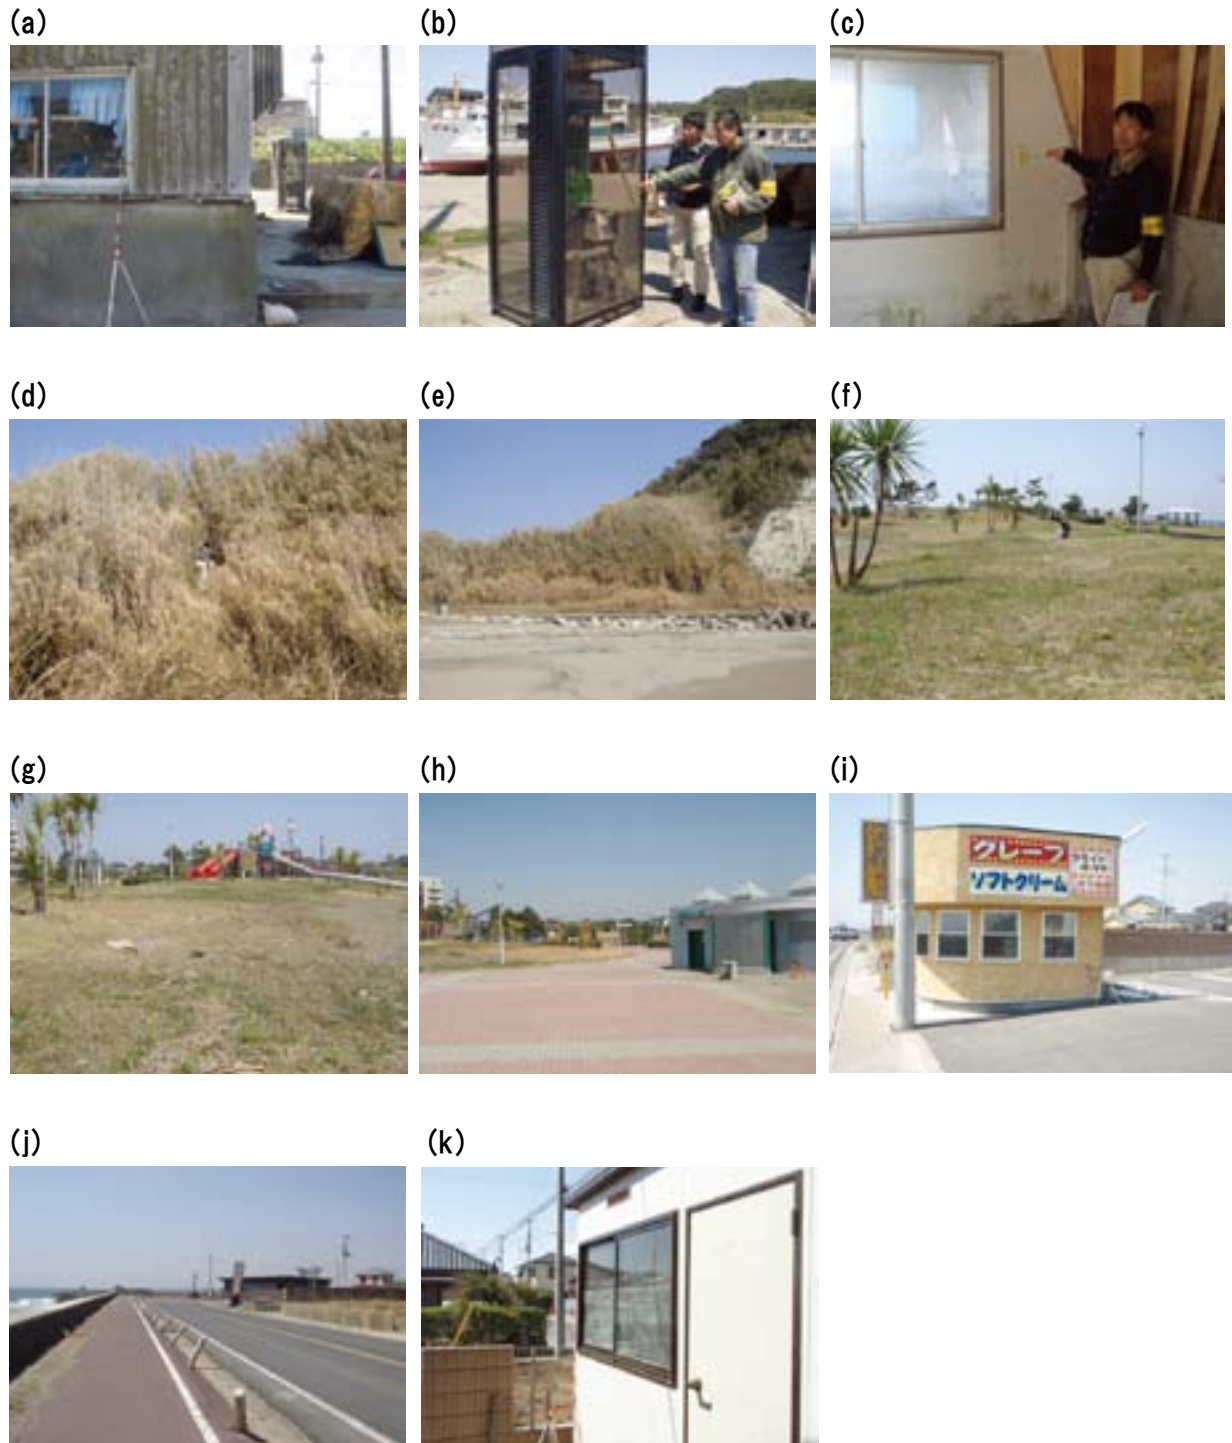
写真 A10. 旭市下永井（地点番号 101, 104～107）の測定点とその周辺の様子. (a)は地点番号 101 の測定点. (b), (c)は地点番号 101 に近い電話ボックスと漁協建物内の休憩室に残された痕跡で、測定点の高さと概ね一致する. (d)の調査者の足下に漂着物があり、そこが地点番号 104 の測定点で、(e)の人の右上に位置する. (f)は地点番号 105 の測定点 105B で漂着物の列が見られる (g). (h)は地点番号 105 の測定点 105A. (i)は地点番号 106 の測定点で、この道路の向かいのガードレールのポールは倒れる方向は一定していない (j). (k)は地点番号 107 の測定点.

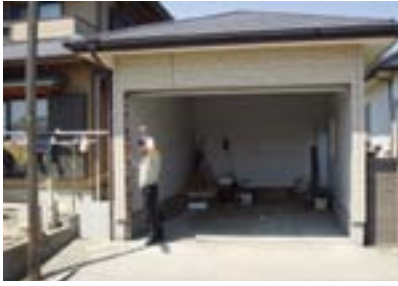
写真 A11. 旭市平松（地点番号 108）の測定点.

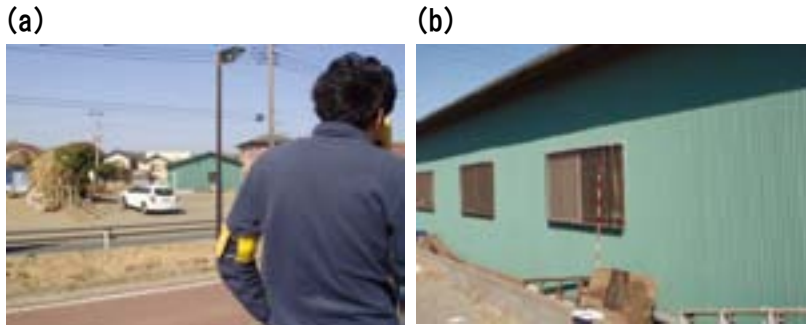
写真 A12. 旭市横根（地点番号 109）の測定点. (a)は測定点のある緑のトタンの作業場(b)を海岸堤防から写したもの.

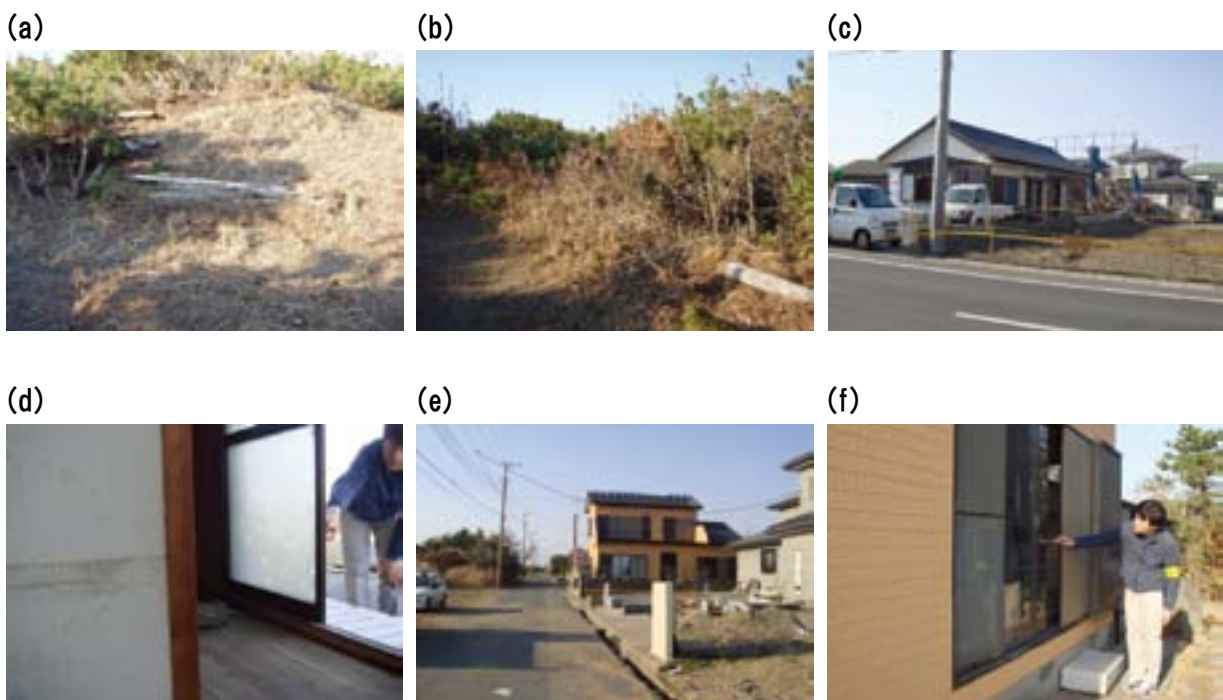
写真 A13. 旭市三川（地点番号 No. 102, 110, 111）の測定点とその周辺の様子. 地点番号 102 の測定点は(b)の紅白の標尺の根元, (a)は 102 の測定点と海岸の間の様子. 地点番号 110 の測定点は(c)に写っている家の右側で(d)の痕跡. 地点番号 111 の測定点は(e)中央に写っている家の手前側で(f)の痕跡.

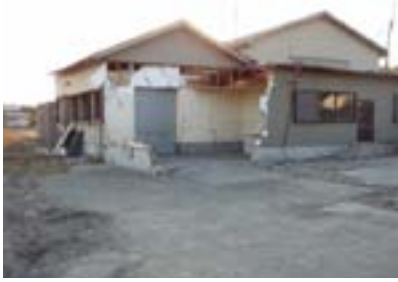
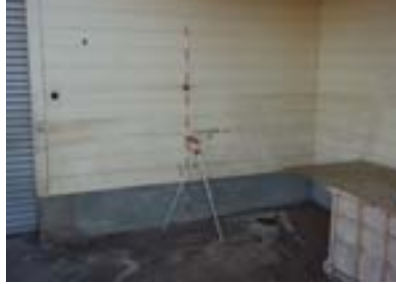
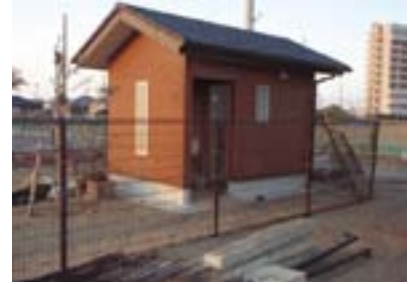
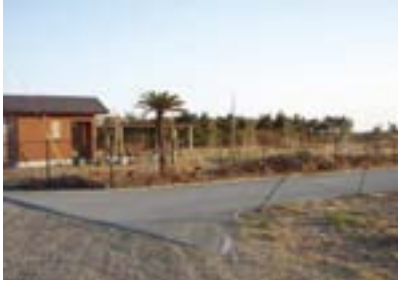
写真 A14. 旭市中谷里（地点番号 103）の測定点とその周辺の様子. (a), (b)は 103A の測定点. 103B の測定点は, (c)の公園のトイレの内壁に残された痕跡で, (d)は公園を陸側から見た様子.
