付録 3. 津波現地調査票

No. 9 茨城県北茨城市 平潟町

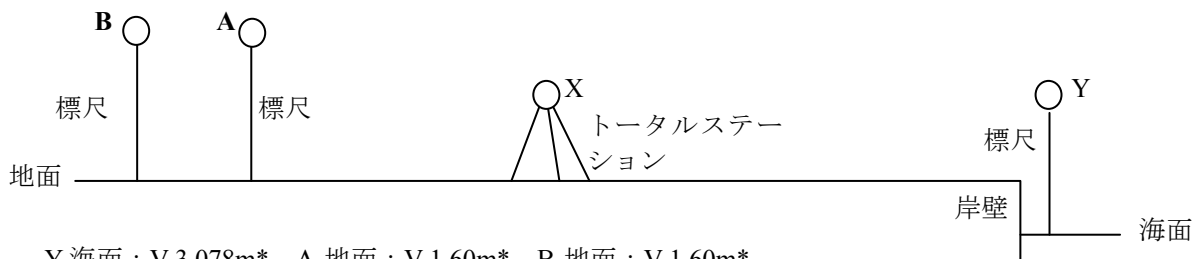
平潟漁港は西向きの港で、防波堤の内側にある。港の北東部分にある各漁協施設に、浸水の痕が残されている。そのうちの二つを選んで測定した。

測定日時： 2011年3月26日12時28分
 測定対象： [建造物] A：平潟漁業協同組合地方卸売市場、B：平潟漁業協同組合製氷工場
 根拠： [漂流物付着] 外壁に残った泥の線の上端
 測定方法・測定値：

Y-海面：V 3.078m*、A-地面：V 1.60m*、B-地面：V 1.60m*、
 A-X：H 30.268m, V +0.451m、B-X：H 10.942m, V +0.590m、Y-X：H 44.961m, V +0.120m

測定高[a(m)]： A-海面：3.409m、B-海面：3.548m

津波高の種類： I 浸水高 信頼度： A

浸水高(潮位補正後)： A：3.4m、B：3.6m [a+b-c(m)]

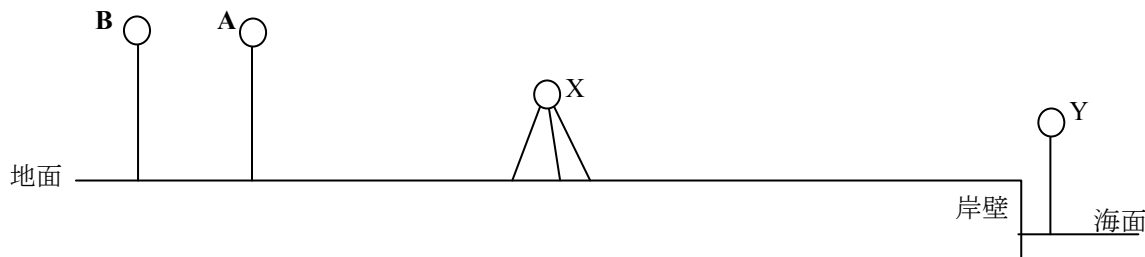
No. 10 茨城県北茨城市 平潟町

平潟漁港の北から西の部分には、各漁船が利用している倉庫があり、その外壁と内部には浸水の痕が残されている。そのうちの二つ(A 漁船倉庫 人正、B 漁船倉庫 上菱)を選んで測定した。Aは港の正面つまり西の部分、Bは港の北の部分で鳥居に向かって左側にある。

測定日時： 2011年3月26日12時50分
 測定対象： [建造物] A：漁船倉庫 人正、B：漁船倉庫 上菱
 根拠： [漂流物付着] 外壁に残った泥の線の上端
 測定方法・測定値：

Y-海面：V 2.580m*、A-地面：V 1.80m*、B-地面：V 1.30m*

A-X：H 43.459m, V +0.945m、B-X：H 73.396m, V +0.884m、Y-X：H 8.669m, V -0.117m

測定高： A-海面：3.642m、B-海面：3.581m

浸水高 (潮位補正後)： A 3.6m、B 3.6m

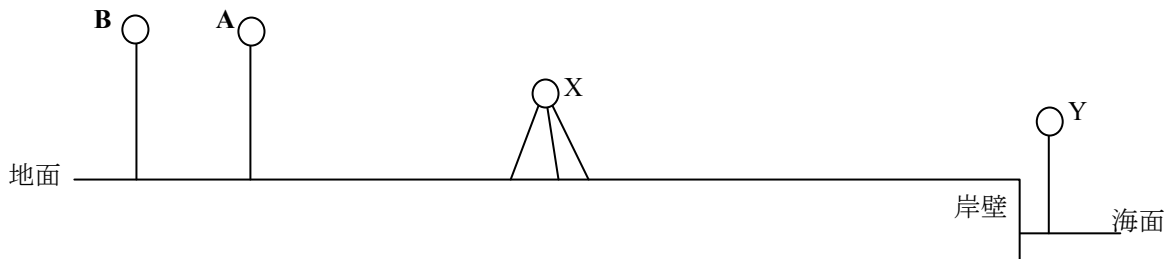
No. 11 茨城県北茨城市 平潟町

平潟漁港の外側で八幡神社の南側の海岸沿いの集落は、1階は戸が破壊され家財が流出している民家・民宿が多い。一方、2階の外壁に何か衝突したと見られる穴や傷、外壁の損傷が見られる建物もある。2階部分の損傷は、高さのある漂流物によるものと考えられるので、1階部分に浸水の痕が認められる建造物から二点を選んで測定した。Aは港に近い側の民家、Bは港から南に離れた民家である。

根拠： [漂流物付着] A：外壁タイルに残った泥の線の上端、B：外壁に付着したごみの上端

Y-海面：V 2.579m*、A-地面：V 1.35m*、A-X：H 86.289m, V +2.060m

B-X：H 107.771m, V +2.078m、Y-X：H 69.524m, V -2.412m

測定高： A-海面：7.051m、B-海面：7.069m

浸水高 (潮位補正後)： A：6.9m、B：6.9m

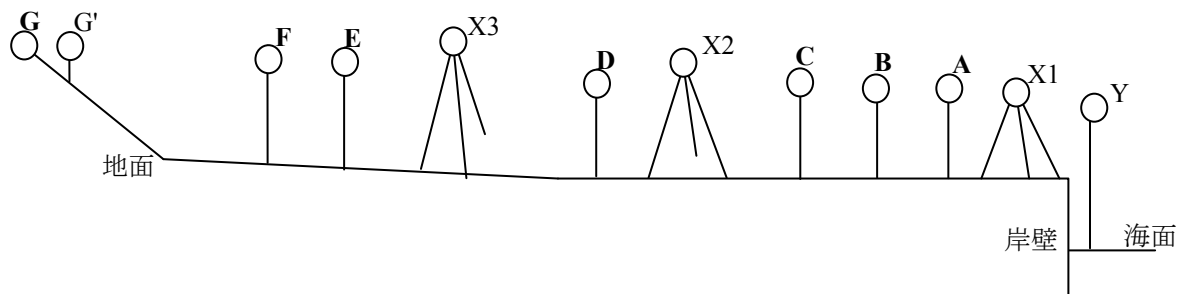
No. 12 茨城県北茨城市 大津町

大津漁港は南向きの漁港であるが、北上がりの傾斜の道沿いを上っても、海から数百 m の場所で浸水した痕があちこちに見られる。北茨城市消防団第十三分団と大津漁業協同組合車庫の間を通る N20° E 方向の斜面を選んで、道沿いの建造物に残された浸水あとを 6 か所（A～F）と遡上点で測定した。

F だけは道から 20m 東に離れている。遡上点は、駐車場手前の車のあった場所を目撃者に示してもらい、そこでの水深を 20cm と推定した。階段手前の傾斜した道の中で、その水位に相当する高さに見合う場所まで遡上したと推定した。

根拠： [A～F：漂流物付着、G：その他] A～F は外壁（D は玄関の扉、E は入口のガラス戸、F は入口のサッシ戸）に残った泥の線の上端、G：目撃情報 目撃者が示した駐車場の地面から 20cm の高さの上端

Y-海面：V 3.070m*、A-地面：V 1.45m*、B-地面：V 1.20m*、C-地面：V 1.50m*、D-地面：V 0.81m*、E-地面：V 0.42m*、F-地面：V 0.45m*、G'-地面：V 0.20m*、G'は遡上点 G と同じ高さ、Y-X1：H 74.063m、V -0.778m（計算すると X1-海面 3.848m）、

測定高： A-海面：3.885m、B-海面：3.886m、C-海面：4.758m、D-海面：4.767m、E-海面：4.639m、F-海面：4.833m、G-海面：5.314m

浸水高 (潮位補正後)： A：3.7m、B：3.7m、C：4.6m、D：4.6m、E：4.5m、F：4.7m

遡上高 (潮位補正後)： G：5.2m

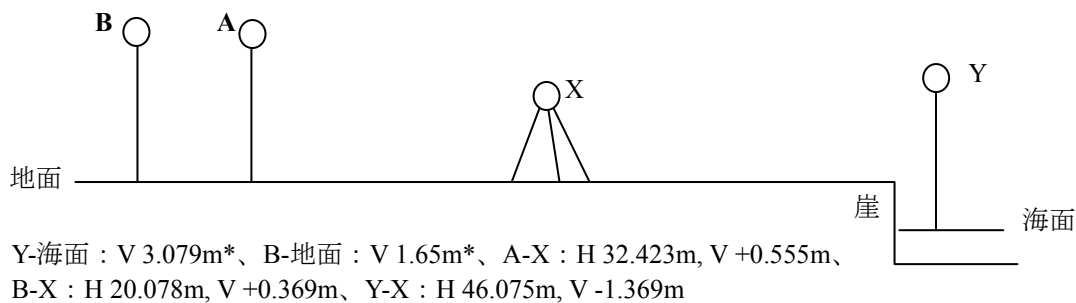
No. 13 茨城県北茨城市 磯原町磯原

旧磯原地区で、数軒の宿泊施設と高台に弟橋媛 (おとたちばなひめ) 神社がある 100m ほどの長さで海に突き出した部分。宿泊施設は、外見上は 2 階には大きな被害は見られないが、1 階は外壁の損傷が見られる建物もある。

浸水の痕が認められる建造物から二点を選んで測定した。A は神社から見て 2 階建ての建物の 2 つ目である民宿しずかの一室の外壁、B は神社境内入口のすぐ隣のガレージ外壁である。A、B とも内部にも外部にも泥の付着したあとの線が認められる。

根拠： [漂流物付着] A：ガラス窓に付着した泥の線、B：外壁に付着した泥の線の上端

測定高： A-海面：5.003m、B-海面：4.817m

浸水高 (潮位補正後)： A：5.0m、B：4.8m

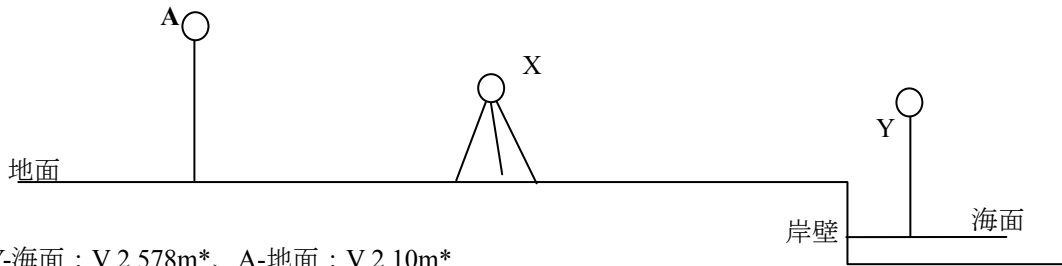
No. 14 茨城県日立市 久慈町 1 丁目久慈漁港

漁港内に廃油処理所を併設した産業廃棄物中間処理施設があり、廃油が産業廃棄物中間処理施設の海側の外壁に付着している。

測定日時： 2011年3月26日18時10分
測定対象： [建造物] 産業廃棄物中間処理施設
根拠： [漂流物付着] 外壁に付着した油のあとの上端
測定方法・測定値：

Y-海面：V 2.578m*、A-地面：V 2.10m*
A-X：H 16.702m, V +0.611m、Y-X：H 38.713m, V -0.794m

測定高[a(m)]： A-海面：3.983m
津波高の種類： I 浸水高 信頼度： A

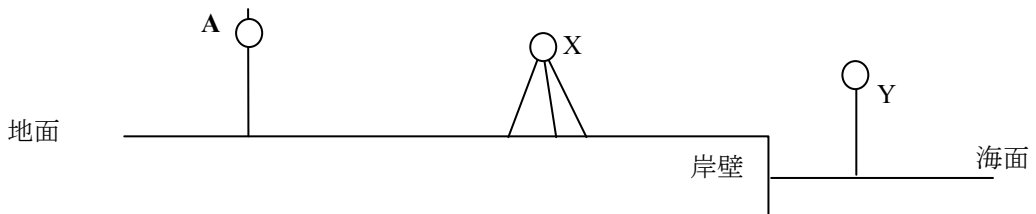
No. 4 茨城県ひたちなか市 和田町那珂湊漁港

ひたちなか市地方卸売市場の屋根の下で、一階の入り口のガラスに残った泥の線の痕跡があり、これを測定した。下半分のガラスは破損していた。屋根があるため、GPSの位置測定は、痕跡の位置ではなく、光波測距儀の位置で行い、距離・方位から補正した。

測定日時： 2011年3月25日12時40分
測定対象： [建造物] ひたちなか市地方卸売市場
根拠： [漂流物付着] ガラスに付着した泥の上端線
測定方法・測定値：

Y-海面：V 3.076m*、Y-X：H 5.531m、V -0.393m
A-X：1 回目 H 24.589m、V +0.675m、2 回目 H 24.589m、V +0.675m
A の方位：X から見て N138° E (ハンディ GPS GARMIN GPSMAP60CSx による測定)

測定高： A-海面：4.144m
津波高の種類： I 浸水高 信頼度： A

測定時の推算潮位： 0.240m (MSL -0.630m)
潮位表による大洗の推算潮位 (25 日 12 時 32 cm、13 時 20 cm) から内挿
浸水高 (MSL 上)： 3.5m
最大波発生日時 (予想) の推算潮位： 11 日 16 時 52 分 0.629m (MSL -0.241m)
根拠は No.14 に同じ
浸水高 (潮位補正後)： 3.8m

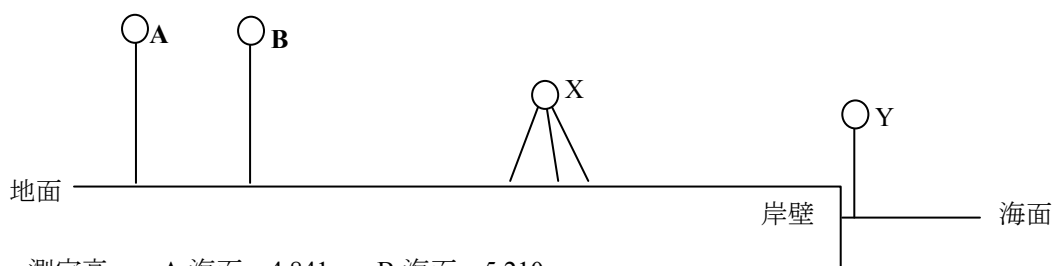
No. 3 茨城県大洗町 磯浜町

漁港の防波堤は損壊し、港には打ち上げられている漁船もあった。港内の検潮施設は入口のドアが変形していた。港に近い水難救済会倉庫の外壁(A)と、緩斜面を上ってバス通りを越えたところにある明神町集会所の外壁(B)の痕跡を測定した。

測定日時： 2011 年 3 月 25 日 11 時 20 分
測定対象： [建築物] A：水難救済会倉庫、B：明神町集会所
根拠： [漂流物付着] A：外壁に付着した泥の上端線、B：外壁に付着した泥の上端線
測定方法・測定値：
Y-海面：V 3.078m*、A-X：H 4.520m、V +1.319m、
B-X：H 114.337m、V +1.688m、Y-X：H 30.516m、V -0.444m

測定高： A-海面：4.841m、B-海面：5.210m
津波高の種類： I 浸水高 信頼度： A

測定時の推算潮位： 0.453m (MSL -0.417m)
潮位表による大洗の推算潮位 (25 日 11 時 52 cm、12 時 32 cm) から内挿
浸水高 (MSL 上)： A：4.4m、B：4.8m
最大波発生日時 (予想) の推算潮位： 11 日 16 時 52 分 0.629m (MSL -0.241m)
根拠は No.14 に同じ
浸水高 (潮位補正後)： A：4.7m、B：5.0m

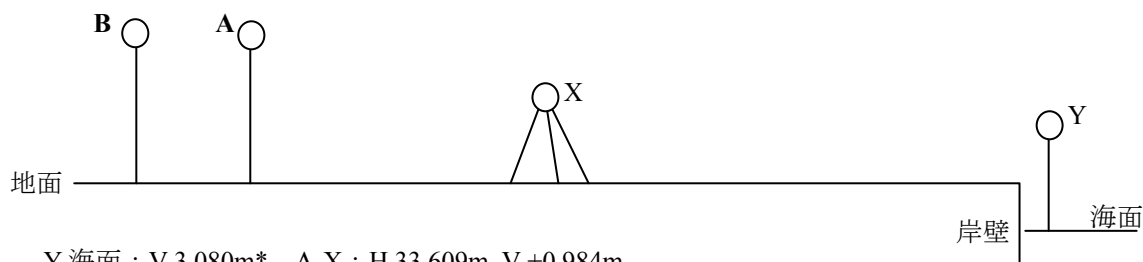
No. 2 茨城県大洗町 港中央

港内にあるテント型の商業施設の外壁とガラス戸に泥の線が残されている。施設内部の内壁にも痕跡が見られる。施設東側外部に繋がるように設置されていたと考えられるウッドデッキが変形・移動していた。皮革製の外壁(A)とガラス戸(B)の痕跡を測定した。Bの方がより明瞭な痕跡であった。

根拠： [漂流物付着] A：西壁の皮革製の外壁に付着した泥の上端線、B：東側入口のガラスに付着した泥の上端線

Y-海面：V 3.080m*、A-X：H 33.609m, V +0.984m

B-X：H 37.093m, V +1.018m、Y-X：H 51.491m, V -0.562m

測定高： A-海面：4.626m、B-海面：4.660m

浸水高 (潮位補正後)： B：4.7m (参考 A：4.7m)

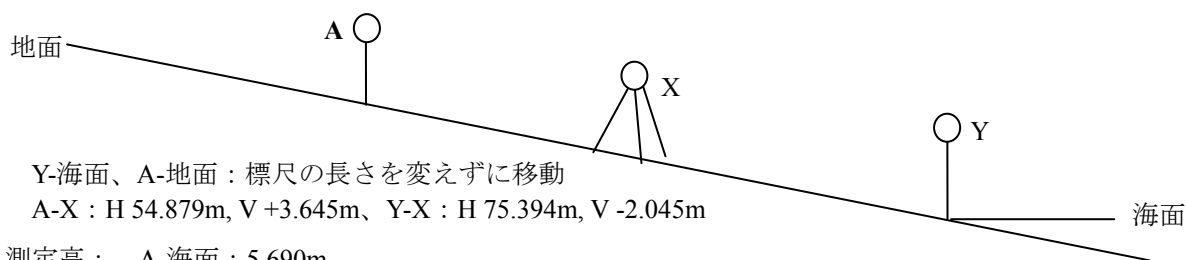
No. 6 茨城県大洗町 大貫町

海岸砂丘の斜面に生えた植物は、一定の高さ以下では、ことごとく枯れており、葉が下向きに流されたあとが見られる。また、その高さ以下には、斜面の草にごみが絡まっている。

植物が枯れている部分の上端、葉が下向きに曲げられている部分の上端、かつ漂流ごみの到達限界が一致しており、その場所まで遡上したと判断して測定した。

Y-海面、A-地面：標尺の長さを変えずに移動
A-X：H 54.879m, V +3.645m、Y-X：H 75.394m, V -2.045m

測定高： A-海面：5.690m

遡上高 (潮位補正後)： 5.3m

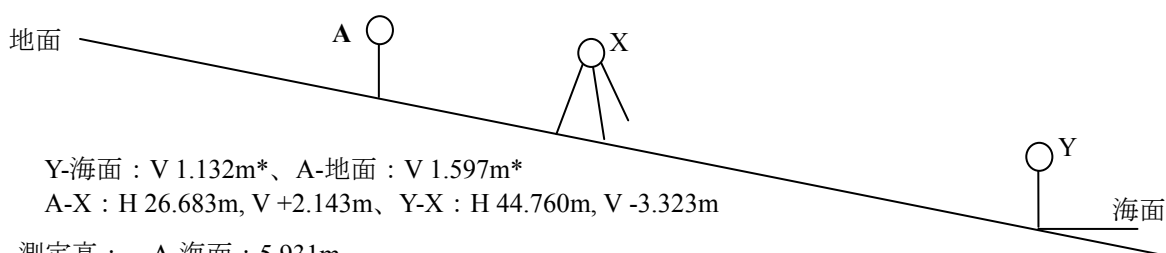
No. 7 茨城県鉾田市 滝浜

建物の状態を見せてもらいながら聞き取りを行い、説明どおりであることを確認できた。建物を囲むガラス戸には線状についた泥のあとが見られたので、その場所を測定した。

根拠： [漂流物付着] 入口のガラス戸に残った泥の線の上端

Y-海面：V 1.132m*、A-地面：V 1.597m*
A-X：H 26.683m, V +2.143m、Y-X：H 44.760m, V -3.323m

測定高： A-海面：5.931m

浸水高 (潮位補正後)： 5.9m

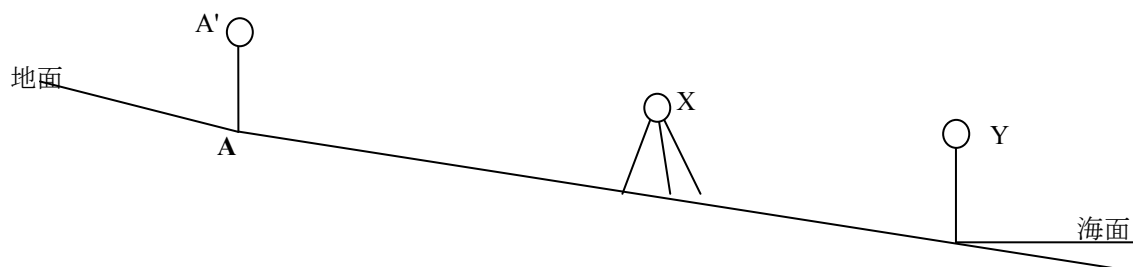
No. 104 千葉県旭市 下永井

民宿岸壁荘は、漁港の岸から一段高い場所にあるが、建物外部の配管の破損と庭に枯れ草や砂の漂着が認められる。岸壁荘の東には、屏風ヶ浦に沿って断崖があり、ここに海岸線に沿って遊歩道がある。断崖の直下にも漂着物が見られるが、余震で崩落が起きそうなので近づけず、詳しい様子は確かめられなかった。遊歩道の最西端で、断崖に差し掛かる直前の場所の草むらで、漂着物の最高到達点を選んで測定した。

根拠： [漂流物漂着] ススキの根元に流れ着いた漂流ごみ

Y-海面：V 3.077m*、A'-A：V 2.377m*、A'-地面：V 2.377m*

A'-X：H 14.730m, V +4.932m、Y-X：H 66.152m, V -1.982m

測定高： A-海面：7.614m

遡上高 (潮位補正後)： 8.2m

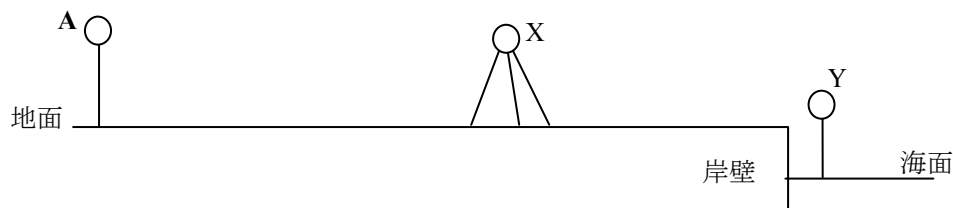
No. 101 千葉県旭市 下永井

漁港の東部にある魚市場の壁面、建物の外にある電話ボックス、建物内部にある組合員控室の部屋の内側と外側にそれぞれ泥の線が残されている。高さはほぼ同じ。

後日入手した飯岡灯台からのビデオ映像と照合すると、15時40分頃の第一波による浸水がほぼ同じ高さだと考えられる。

根拠： [漂流物付着] 外側のガラス窓に付着した泥の上端線

Y-海面：V 2.587m*、A-地面：V 1.54m*

A-X：H 5.075m, V +0.731m、Y-X：H 6.831m, V +0.065m

測定高[a(m)] : A-海面 : 3.253m
 津波高の種類 : I 浸水高 信頼度 : A

測定時の推算潮位[b(m)] : 0.780m (T.P. -0.102m)
 潮位表による銚子漁港 (潮位表基準面 T.P.-88.2 cm) の推算潮位 (4月12日 12時 78 cm)
 浸水高 (T.P.上) : 3.2m [a+b(m)]
 最大波発生日時 (予想) の推算潮位 : 3月11日 15時 40分 0.440m (T.P. -0.442m)
 時刻は、飯岡地区での聞き取り調査による第一波の到来時刻を用いる
 推算潮位は、潮位表による銚子漁港の推算潮位 (3月11日 15時 36cm、16時 48cm) から内挿
 浸水高 (潮位補正後) : 3.6m [a+b-c(m)]

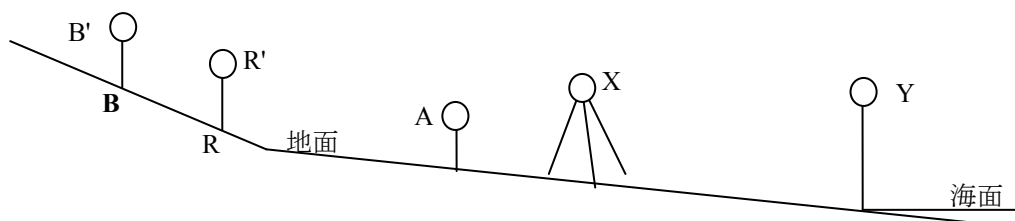
No. 105 千葉県旭市 下永井

公園には津波で運ばれたと思われる砂と枯れ草などが散らばっている。公衆トイレの壁には泥が付着した線が残っている。公園中ほどにやや小高くなった場所があり、その斜面に二列の漂着物の列が見られる。主に枯れ草・小枝である。トイレの壁の泥の線 (A) と二列の漂着物の列(高い方を B, 低い方を R)を測定した。

Y-海面 : V 3.077m*、A-地面、B'-B、R'-R : V 0.47m*、A-X : H 21.729m, V -0.541m
 Y-X : H 36.025m, V -0.037m、B'-X : H 47.594m, V +0.399m、R'-X : H 44.494m, V -0.021m

測定高 : A-海面 : 2.573m、B-海面 : 3.043m (参考 R-海面 : 2.623m)

信頼度 : 測定点 A : D、測定点 B : A、測定点 R : 参考のための測定値

測定点 R は、二列の漂着物の列の低い方の列であるから、後続波の遡上点と考えられる。測定点 A の測定高が後続波の遡上点と考えられる R とほぼ同じであることから、より上部の痕跡が逸失した可能性が十分に考えられるため、この測定点の信頼度は低いと考えた。

浸水高 (潮位補正後) : A : 3.1m、遡上高 (潮位補正後) : B : 3.6m (参考 R : 3.163m)

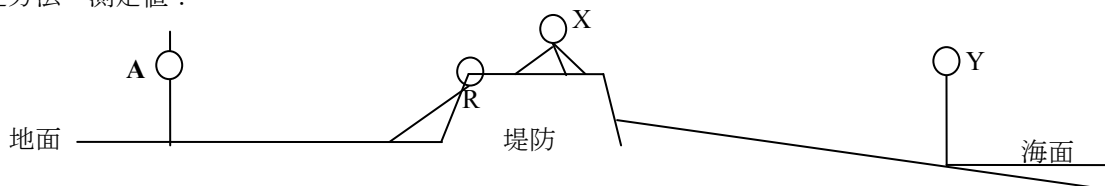
No.106 千葉県旭市 下永井

クレープハウスには痕跡が残っていた。これを測定した。道を挟んで反対側のガードレールは支柱だけを残して流されており、支柱の傾く方向はバラバラだった。海岸堤防上面(R)の高さも参考のために測定した。

根拠 : [漂流物付着] 壁に付着した泥の上端線

Y-海面 : V 3.077m*、A-地面 : V 0.736m*、A-X : H 18.057m, V -1.090m

Y-X : H 20.166m, V -2.323m、R-X : H 5.762m, V -1.176m

測定高 : A-海面 : 4.310m (参考 R-海面 : 4.224m)

浸水高 (潮位補正後) : 4.8m (参考 R : 4.7m)

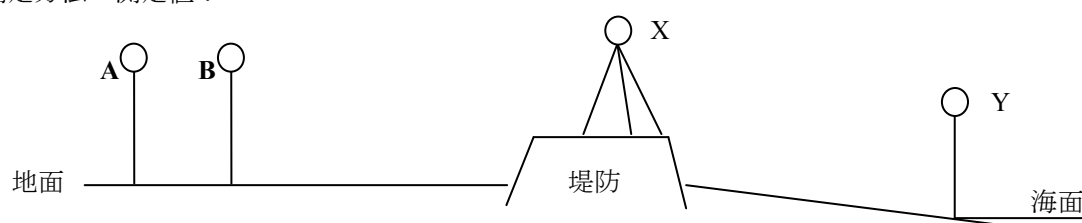
No.107 千葉県旭市 下永井

取り壊しになっている民家も多い。堤防から2,3列目までの民家は、床上まで浸水したとみられる。浸水の痕跡が明瞭な建造物を選んで測定した。

根拠： [漂流物付着] 壁に付着した泥の上端線

Y-海面：V 2.277m*、A-X：H 39.839m、V -0.165m、B-X：H 101.501m、V -0.231m

Y-X：H 111.183m、V -3.289m

測定高： A-海面：5.401m、B-海面：5.335m

浸水高 (潮位補正後)： A：5.6m、B：5.6m

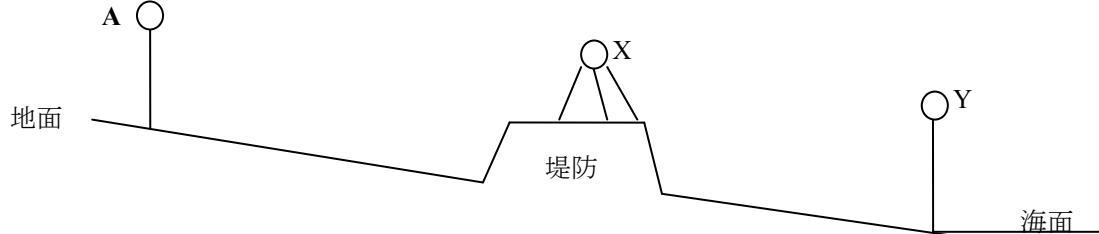
No.108 千葉県旭市 平松

取り壊しになっている民家も多い。浸水の痕跡が明瞭な建造物を選んで測定した。

根拠： [漂流物付着] 壁に付着した泥の上端線

Y-海面：V 2.277m*、A-地面：1.740m*、A-X：H 50.987m、V +0.351m、
Y-X：H 180.162m、V -3.534m

測定高： A-海面：6.162m

浸水高 (潮位補正後)： 6.3m

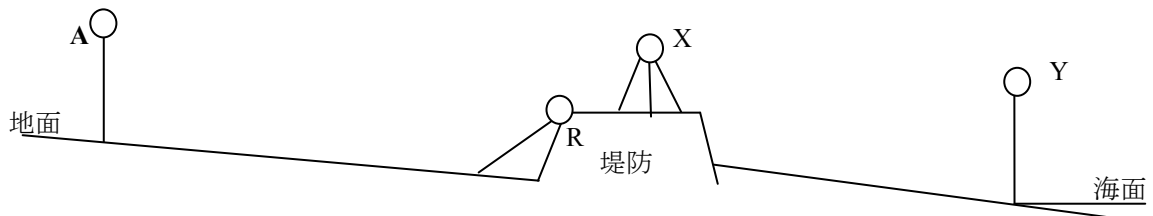
No. 109 千葉県旭市 横根

周囲には更地になっているところがある。作業場の外周に残った浸水の痕跡を用いて測定した。また、海岸堤防の上面の位置(R)の高さを参考のために測定した。

根拠： [漂流物付着] 壁に付着した泥の上端線

Y-海面：V 2.277m*、A-X：H 50.770m、V -0.325m
 Y-X：H 186.732m、V -3.979m、R-X：H 5.859m、V -1.747m

測定高： A-海面：5.931m (参考 R-海面：4.509m)
 津波高の種類： I 浸水高 信頼度： A

浸水高 (潮位補正後)： 5.9m (参考 R：4.5m)

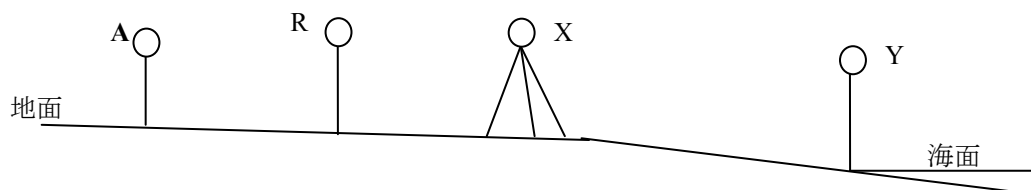
No.111 千葉県旭市 三川

浸水の痕跡が残っている民家はいくつか見当たる。ガラス戸に明瞭な浸水の痕跡が残っている建物を選んで測定した。また、参照のため、海に近い防砂林の高さ 2m 以上の場所に絡まったごみの位置(R)も測定した。

根拠： [漂流物付着] ガラスに付着した泥の上端線

Y-海面：V 2.277m*、A-地面：V 1.42m*、A-X：H 111.856m、V -0.350m、

R-X：H 33.815m、V -0.360m、Y-X：H 121.537m、V -3.853m

測定高： A-海面：5.780m （参考 R-海面：5.770m）

浸水高（潮位補正後）：5.8m （参考 R：5.8m）

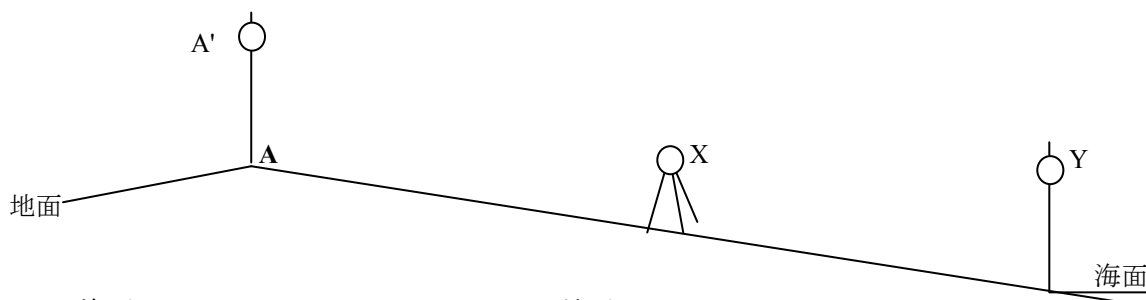
No.102 千葉県旭市 三川

研修センター裏手の海岸に通じる歩道の脇には、防砂林に漂流物が多く絡まっていた。砂丘の最上部付近で、漂流物が木の下部に絡まっている場所を選んで測定した。

根拠： [漂流物漂着] 松の木下部に絡まった枯れ葉、枯れ草、小枝の集まり

Y-海面：V 1.022m*、A'-A：V 2.688m*、A-地面：V 0.200m*

A'-X：H 58.141m, V +3.203m、Y-X：H 49.267m, V -6.352m

測定高： A-海面：7.889m

遡上高 (潮位補正後)： 7.8m

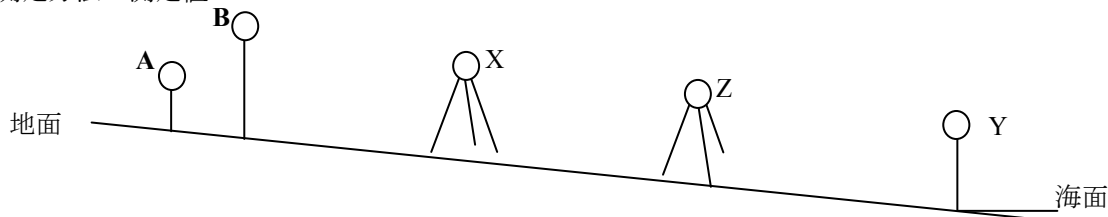
No. 103 千葉県旭市 中谷里

根拠： [漂流物付着] A：壁に付着した泥の上端線、B：壁に付着した泥の上端線

Y-海面：V 3.027m*、A-地面：V 1.27m*、B-地面：V 1.73m*

A-X：H 136.915m, V -0.487m、Y-X：H 23.680m, V -2.877m
