付録 2. 現地調査地点・測定点の写真

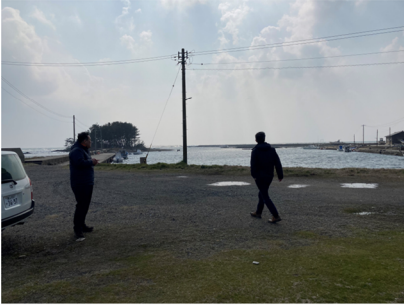
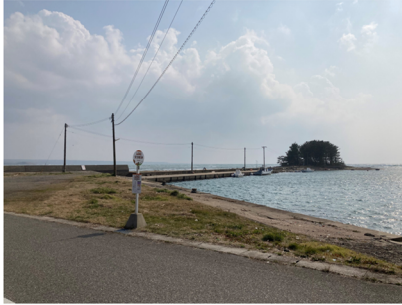
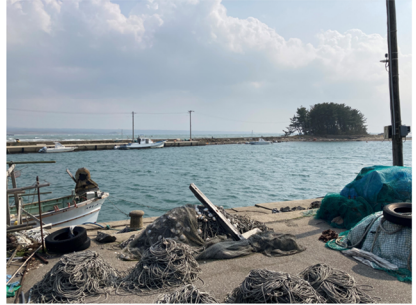
Site No. 1 (Abuya fishing port)

写真 A1. 石川県の安部屋漁港（調査地点番号: 1）の測定点及びその周辺の様子。(a)と(b)は、測定点 1 の周辺から南西を向いて見える様子。(a)の写真奥が沖合にあたる。(c) 測定点 1 の北西の岸から南東を向いた様子で、ANNnewsCH (2024)の動画の構図に近い。ANNnewsCH (2024)の動画では、(c)の右側から左側へ津波が伝わる様子が認められた。

Photo A1. Views of Abuya fishing port, Ishikawa Prefecture (site No. 1). (a, b) Views taken from the vicinity of measurement point 1, looking southwest. The offshore area is seen at the far end of photo (a). (c) View taken from the northwest shore of measurement point 1, looking southeast, with an angle of view similar to that of the ANNnewsCH (2024) video. According to ANNnewsCH (2024), the tsunami propagated from right to left in (c).

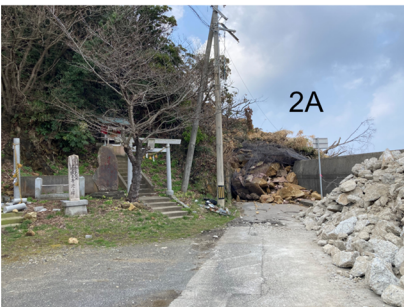
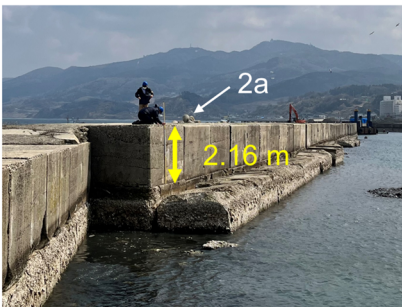
Site No. 2 (Wajima Port)

写真 A2. 石川県の輪島港（調査地点番号: 2）の測定点とその周辺の様子。(a) 測定点 2A. 2024 年能登半島地震に伴う土砂崩れで輪島験潮場は亡失した（国土地理院, 2024b）。(b) 測定点 2a. 防波堤の上部を構成するブロックの高さ（黄色の矢印）を測定した。

Photo A2. Views of Wajima Port, Ishikawa Prefecture (site No. 2). (a) Measurement point 2A. The Wajima tide gauge station was destroyed by a landslide associated with the 2024 Noto earthquake (GSI, 2024b). (b) Measurement point 2a. The height of a block (yellow arrow) making up the top of the coastal levee was measured.

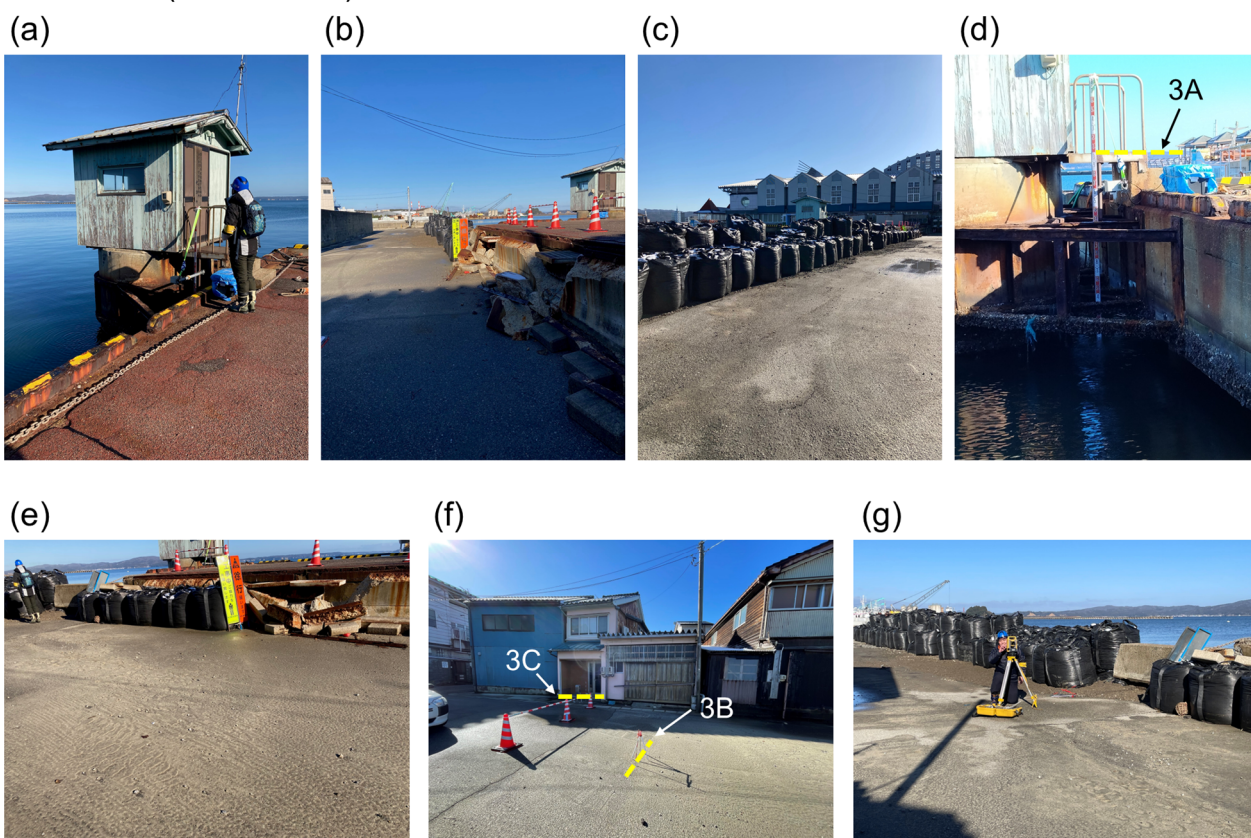
Site No. 3 (Nanao Port)

写真 A3. 石川県の七尾港（調査地点番号: 3）の測定点及びその周辺の様子。(a) 七尾検潮所。(b)と(c)は、検潮所周辺の様子。護岸が破壊され、黒色の土のうが積まれていた。(d) 測定点 3A。海面を基準に、検潮所へ向かう橋の歩行面（黄破線）までの高さを測定した。(e) 検潮所周辺の路面。水が流れた痕跡が認められた。(f) 測定点 3B 及び 3C。測定点 3B では、流水の痕跡が途切れた位置（黄破線）を測量した。測定点 3C では、周辺の建物の玄関口へ向かう階段の 1 段目の上面（黄破線）の高さを測量した。(g) 測定点 3B と 3C の測定風景。

Photo A3. Views of Nanao Port, Ishikawa Prefecture (site No. 3). (a) The Nanao Port tide gauge station. (b, c) Views near the station. Seawalls were destroyed, and black sandbags were piled up there. (d) Measurement point 3A. The height from the sea surface to the surface of the bridge crossing to the station (dashed yellow line) was measured. (e) Road surface around the station. Traces of flowing water were seen. (f) Measurement points 3B and 3C. For point 3B, the location where the water traces were no longer visible (dashed yellow line) was measured. For point 3C, the height of the first step of the uphill stair to the building entrance (dashed yellow line) was measured. (g) View of total station measurements being acquired for points 3B and 3C.

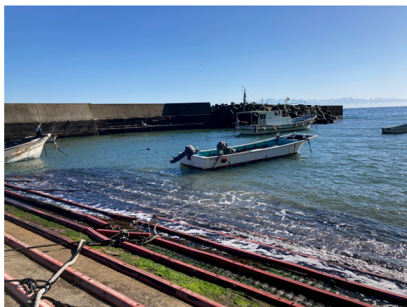
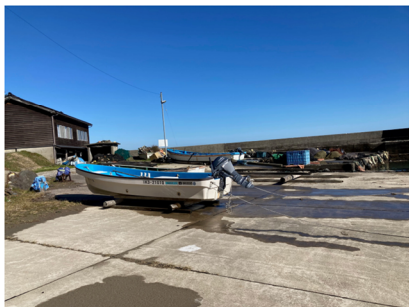
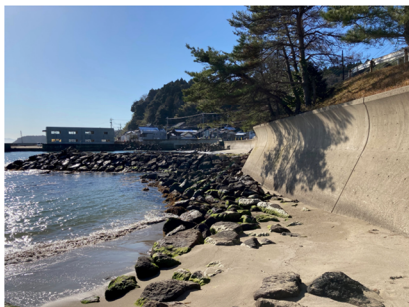
Site No. 4 (Domi fishing port)

写真 A4. 石川県の百海漁港（調査地点番号:4）の様子. (a), (b), (c)は、漁港からそれぞれ東, 北, 南を向いて見える様子.

Photo A4. Views of Domi fishing port, Ishikawa Prefecture (site No. 4). (a–c) Views from the port looking (a) east, (b) north, and (c) south.

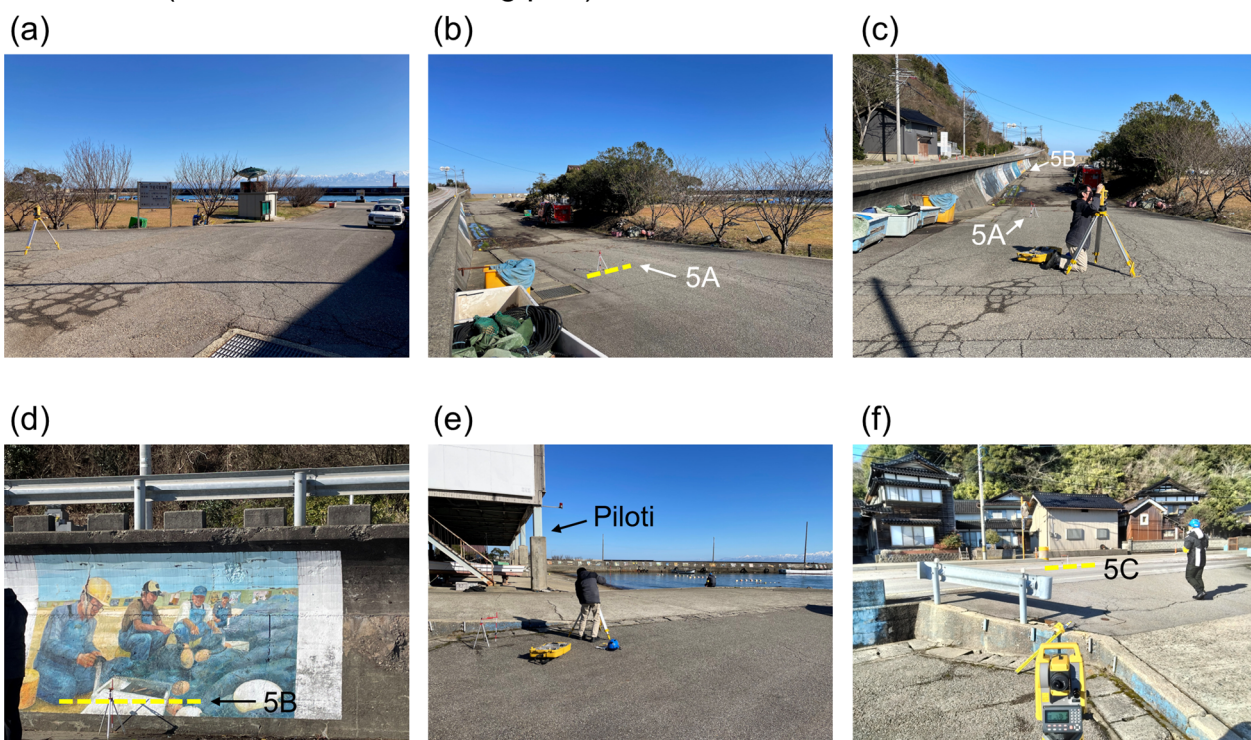
Site No. 5 (Shimosazanami fishing port)

写真 A5. 石川県の下佐々波漁港（調査地点番号: 5）の測定点及びその周辺の様子. (a) 測定点 5A の南西の位置から南東を向いて見える様子. 測定点 5A 及び 5B は(a)の枠外左側で, (f)の枠外右側にある. (b) 測定点 5A. 坂道途中の枯草の塊の位置（黄破線）を測定した. (c) 測定点 5A（手前）と 5B（奥）の位置関係. (d) 測定点 5B. 目撃者によれば, 地震の翌日は壁画に痕跡が確認されたとのこと（黄破線で示した高さ）. (e) 測定点 5C の南東の位置から東を向いてみえる様子. 写真左部の建物はピロティ構造. (f) 測定点 5C. 車道のセンターライン（黄破線）の位置を測定した.

Photo A5. Views of Shimosazanami fishing port, Ishikawa Prefecture (site No. 5). (a) View looking southeast from the southwest location of measurement point 5A. Points 5A and 5B are outside the frame on the left side of (a) and the right side of (f). (b) Measurement point 5A. The location where dead grasses were distributed in the middle of the slope (dashed yellow line) was measured. (c) Spatial relationship between points 5A (foreground) and 5B (background). (d) Measurement point 5B. According to an eyewitness, the day after the earthquake, mud on the mural was observed at the height indicated by the dashed yellow line. (e) View looking east from the southeast location of point 5C. The building on the left has a piloti structure. (f) Measurement point 5C. The location of the centerline of the sloped road (dashed yellow line) was measured.

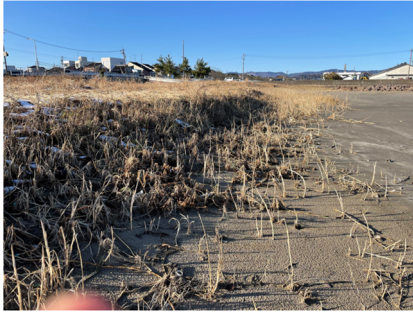
Site No. 101 (Himi fishing port)

写真 A6. 富山県の氷見漁港の南方の砂浜（調査地点番号: 101）の様子。写真右側に海，左側に内陸が広がる。写真左部の地面に段差があるが，地元の住民によれば，もともとこうした地形だったとのこと。

Photo A6. View of the sand beach to the south of Himi fishing port, Toyama Prefecture (site No. 101). The right side of the photo is the sea, and the left side is inland. Some steps can be seen on the left side of this photo, but they are unchanged before and after the tsunami according to a local resident.

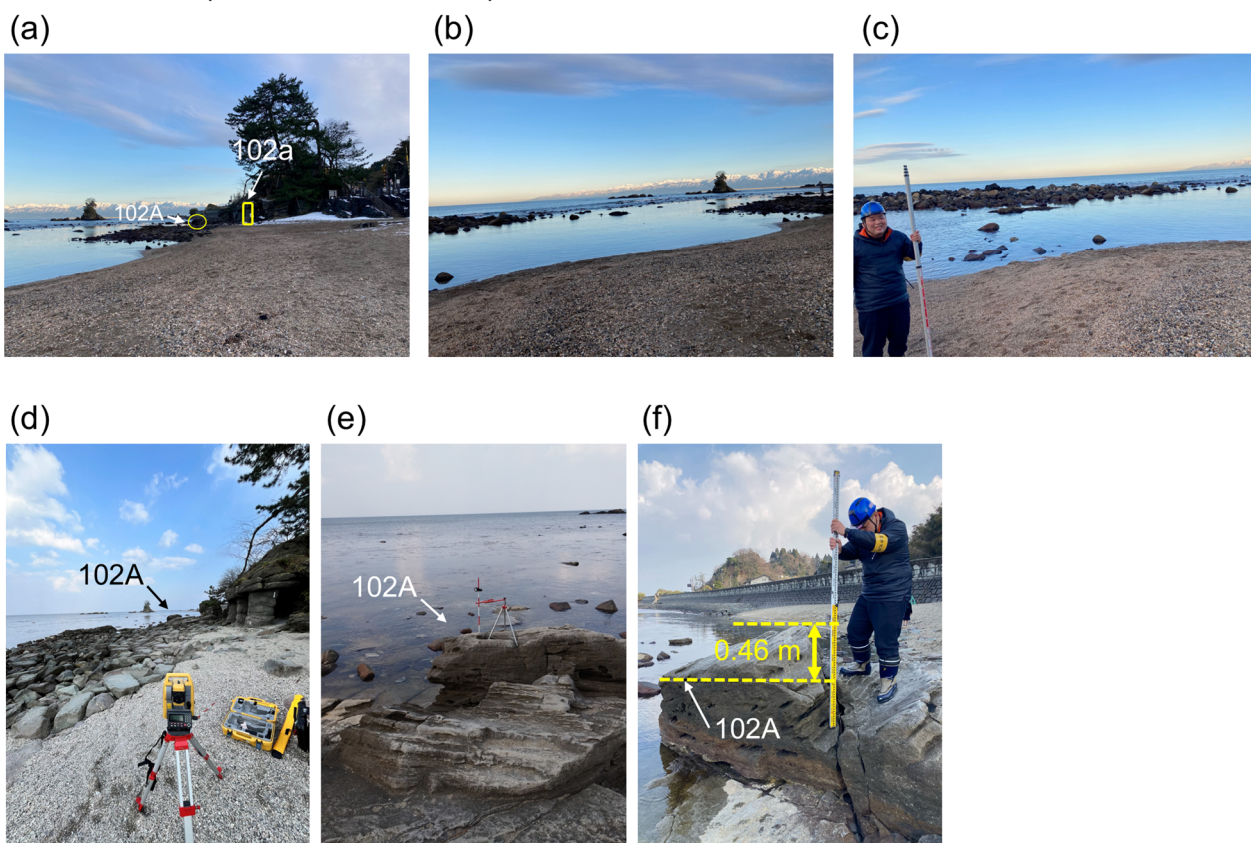
Site No. 102 (Amaharashi Coast)

写真 A7. 富山県の雨晴海岸（調査地点番号: 102）の津波高の測定点及びその周辺の様子. (a), (b), (c)は、義経岩の西の位置からそれぞれ東、北東、北を向いて見える様子. これらの写真は、地震後比較的早い 2024 年 1 月 17 日に撮影したものだが、海岸に津波の痕跡は見当たらなかった. (d–f) 測定点 102A. (d) と(e)は、ライブカメラの被写体の岩の頂部の高さを測定する様子. (f)は、岩の頂部から、津波の映像で同定された浸水上限までの高さ（黄破線）を測定する様子.

Photo A7. Views of the Amaharashi Coast, Toyama Prefecture (site No. 102) for measuring the tsunami height. (a–c) Views taken from the west of Yoshitsune rock, looking (a) east, (b) northeast, and (c) north. These photos were taken on 17 January, 2024, relatively soon after the earthquake, but no trace of the tsunami was found on the coast. (d–f) Measurement point 102A. (d, e) Measurement of the height of the top of the rock captured by the live camera. (f) Measurement of the height from the top of the rock to the upper limit of the inundation (dashed yellow lines) as identified from video footage of the tsunami.

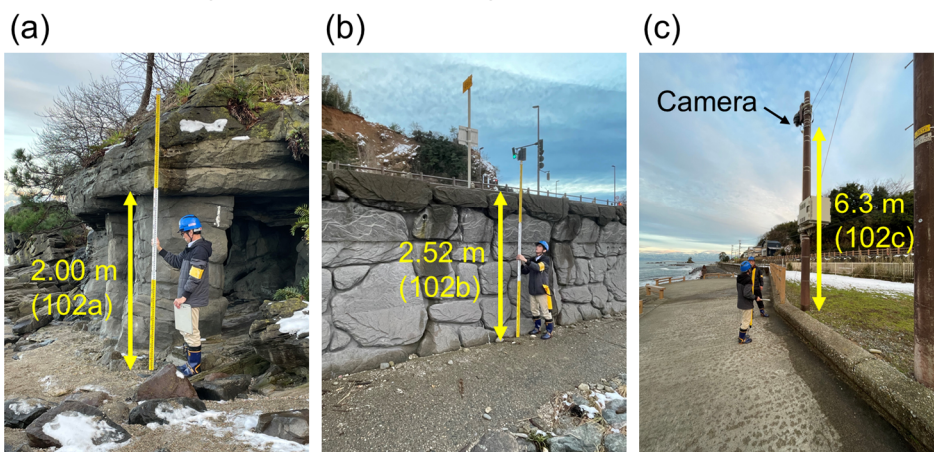
Site No. 102 (Amaharashi Coast)

写真 A8. 富山県の雨晴海岸（調査地点番号: 102）のライブカメラとその被写体の測定点及びその周辺の様子。(a) 測定点 102a. 義経岩を構成する石柱の高さを測定した。(b) 測定点 102b. 遊歩道から護岸の上面までの高さを測定した。(c) 測定点 102c. ライブカメラ直下の地面からカメラまでの高さを測定した。

Photo A8. Views of the Amaharashi Coast, Toyama Prefecture (site No. 102) for measuring the heights of the live camera and the objects captured by it. (a) Measurement point 102a, where we measured the height of a stone pillar comprising Yoshitsune rock. (b) Measurement point 102b, where we measured the height from the promenade to the top of the seawall. (c) Measurement point 102c, where we measured the height from the ground just below the live camera to the camera.

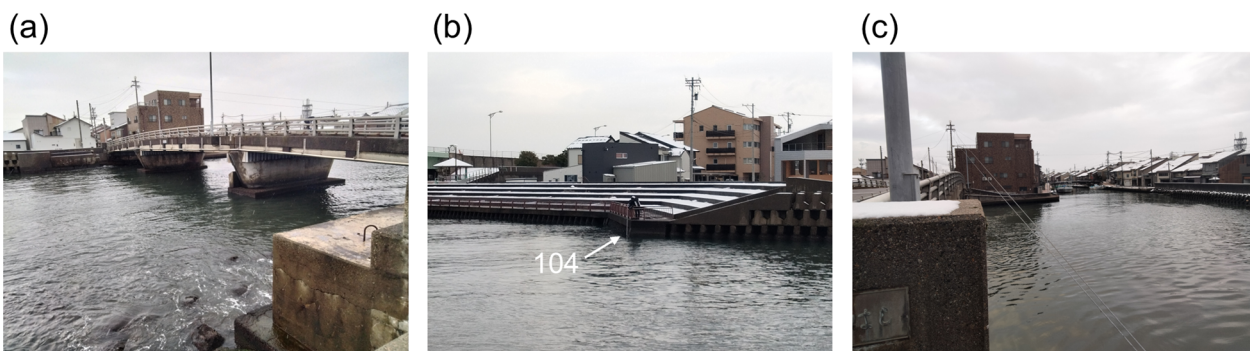
Site No. 104 (Minato Bridge)

写真 A10. 富山県の湊橋（調査地点番号: 104）の測定点及びその周辺の様子. (a) 湊橋. (b) 測定点 104. (c) 湊橋の西北西側の袂から南東を向いて見える様子. 内川が南東に向かって広がっている.

Photo A10. Views of the Minato Bridge, Toyama Prefecture (site No. 104). (a) Minato Bridge. (b) Measurement point 104, located on the southwest side of the bridge. (c) View from the west-northeast foot of the Minato Bridge looking southeast. The Uchikawa River extends toward the southeast.

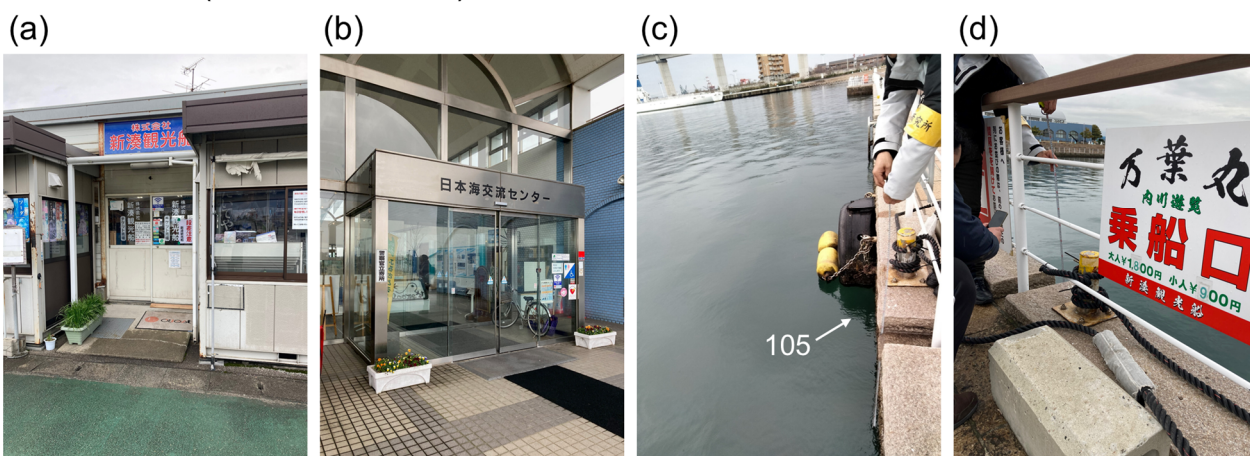
Site No. 105 (Kaiwomaru Park)

写真 A11. 富山県の海王丸パーク（調査地点番号: 105）の測定点及びその周辺の様子. (a) 観光船のチケット売り場. (b) 日本海交流センター. (c)と(d)は測定点 105. (c) 測定の様子. (d) 測定場所は、観光船の乗船口.

Photo A11. Views of Kaiwomaru Park, Toyama Prefecture (site No. 105). (a) The ticket office for a pleasure boat cruise. (b) Japan Sea Center. (c) Measurement point 105. (d) The measurement location was at the boarding gate of the boat.

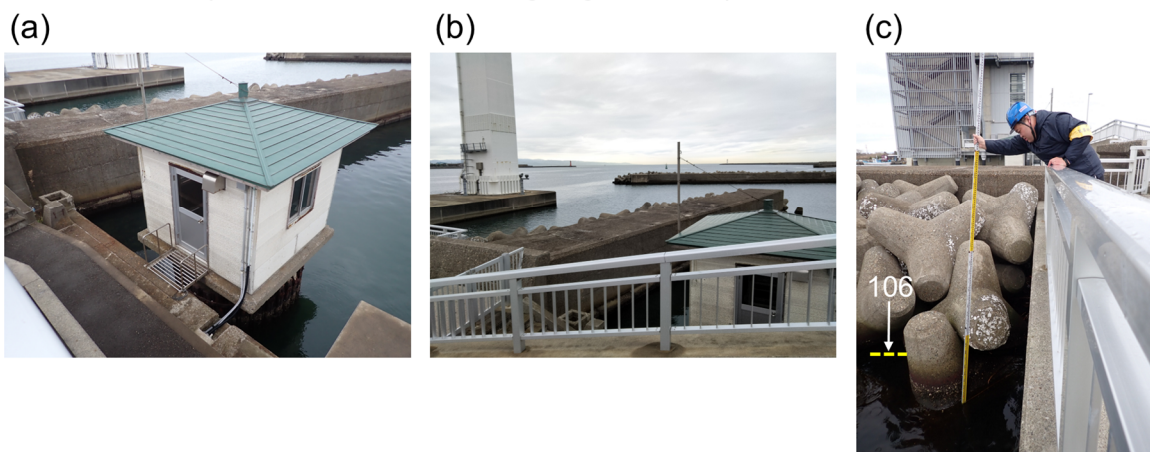
Site No. 106 (Shinminato Port tide gauge station)

写真 A12. 富山県の伏木富山港新湊検潮所（調査地点番号: 106）の測定点とその周辺の様子. (a) 新湊検潮所. (b) 検潮所の南の位置から北を向いて見える様子. 測定点 106 は(b)の枠外左側にある. (c) 測定点 106. 消波ブロックに付着した複数の水痕のうちの最上部のもの（黄破線）の高さを測定した.

Photo A12. Views of the Shinminato Port tide gauge station in the Port of Fushiki-Toyama, Toyama Prefecture (site No. 106). (a) The Shinminato Port tide gauge station. (b) View taken from the south of the station looking north. Measurement point 106 is outside the frame on the left side of this photo. (c) Measurement point 106. The height of the uppermost watermark on the wave-dissipating block (dashed yellow line) was measured.

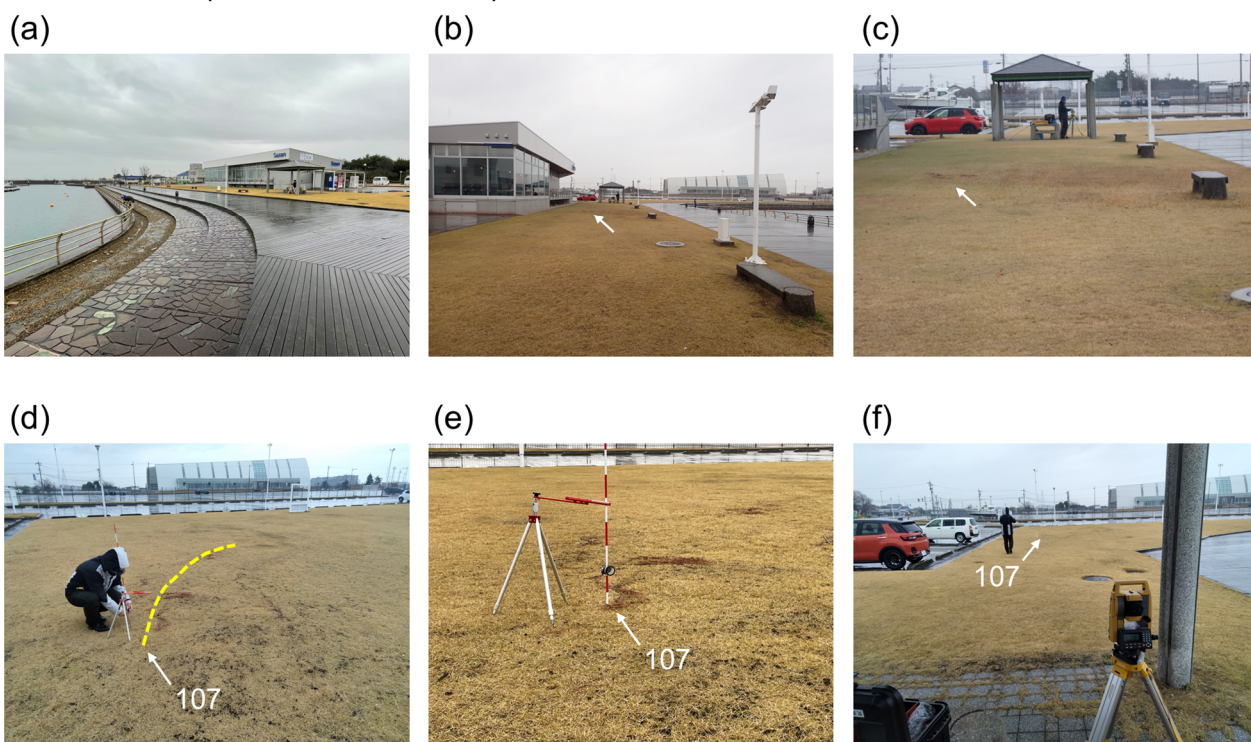
Site No. 107 (Shinminato Marina)

写真 A13. 富山県の新湊マリーナ（調査地点番号: 107）の測定点とその周辺の様子. (a) 測定点 107 周辺の様子. 写真の左から、海、低い堤防、石のタイルが敷かれた 4 段の護岸、ウッドデッキ、芝生. (b) 芝生に点在した枯れ葉の例（白矢印）. 写真左側のレストランの従業員によると、地震の後日に芝生上にごみが散乱しているのを発見し、枯れ葉の塊はその一部とのこと. (c) 枯れ葉（白矢印）に注目した(b)の拡大図. (d) 測定点 107. 枯れ葉が黄破線に沿って分布している. この場所は、(c)に写った東屋の奥に位置する. (e) 枯れ葉に注目して(d)を拡大した図. (f) 測定点 107 の測定風景.

Photo A13. Views of Shinminato Marina, Toyama Prefecture (site No. 107). (a) View around measurement point 107. From left to right: the sea, a low vertical embankment, a four-tiered seawall with stone tiles, a wooden deck, and a grass area. (b) An example of dead leaves scattered on the grass area (white arrow). According to employees in the restaurant shown on the left side of the photo, days after the earthquake, they found trash, including these leaves, scattered on the grass area. (c) Enlarged view of (b) focusing on the dead leaves (white arrow). (d) Measurement point 107, where dead leaves were distributed along the dashed yellow line. The measurement point was located in the background of the pavilion shown in (c). (e) Enlarged view of (d) focusing on the dead leaves. (f) The measurement for point 107.

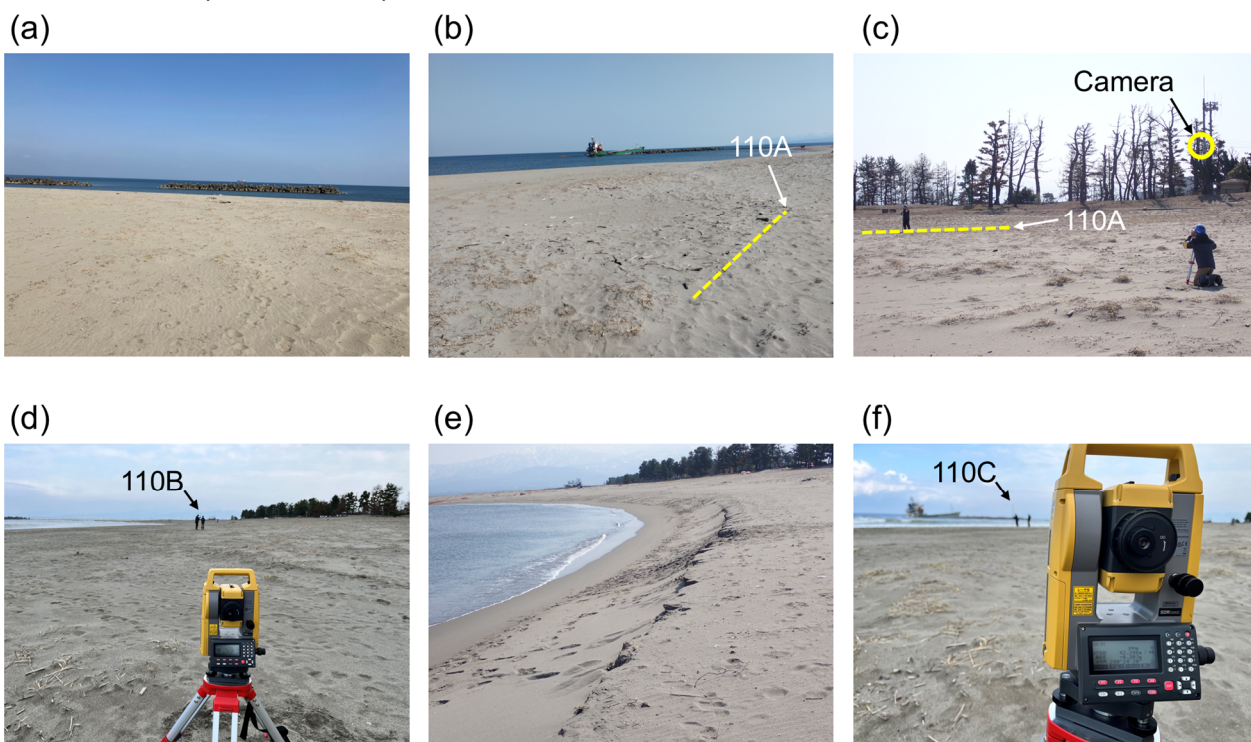
Site No. 110 (Iwasehama)

写真 A16. 富山県の岩瀬浜（調査地点番号: 110）の津波高と地盤高の測定点及びその周辺の様子。 (a) 岩瀬浜から北を向いて見える様子。 (b) 測定点 110A. 列をなした木片群が観察される。 (c) 測定点 110A の測定風景。 丸で囲まれた位置にライブカメラがある。 (d) 測定点 110B の測定風景。 (e) 汀線の様子。 海岸線の手前に段差がある。 (f) 測定点 110C の測定風景。 測定点は(e)の段差の上側である。

Photo A16. Views of the Iwasehama, Toyama Prefecture (site No. 110) for measuring tsunami height and ground height. (a) View of the Iwasehama looking north. (b) Measurement point 110A, where wood chips were aligned (dashed yellow line) at the location reached by the tsunami at the time of maximum runup in the camera footage. (c) View of the measurement for point 110A. The solid yellow circle indicates the location of the live camera that captured the tsunami arriving at the Iwasehama. (d) Measurement point 110B, the middle location between the runup limit (point 110A) and the coastline. (e) View of the coastline. The step was formed in front of the coastline. (f) Measurement point 110C, whose location is the upper side of the step shown in (e).

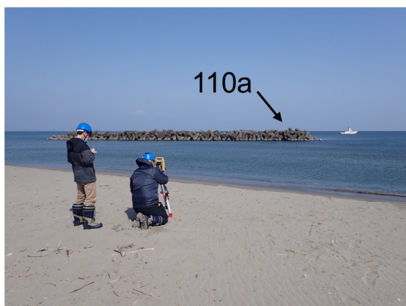
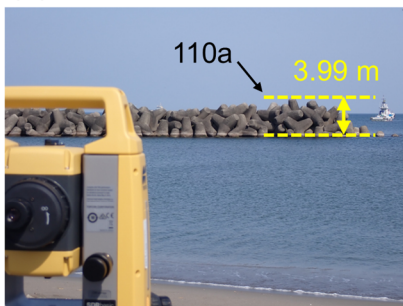
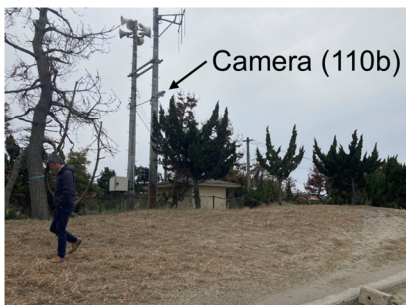
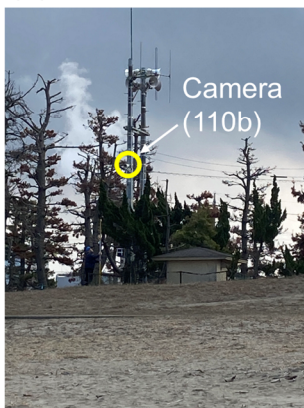
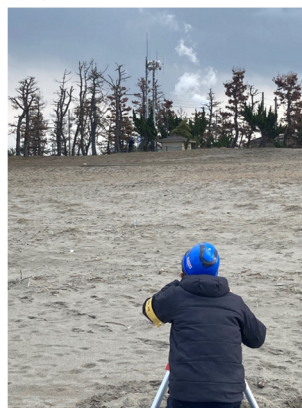
Site No. 110 (Iwasehama)

写真 A17. 富山県の岩瀬浜（調査地点番号: 110）のライブカメラとその被写体の測定点及びその周辺の様子。 (a) 測定点 110a の測定風景。測定対象は海域の消波ブロック群のため、測定にはトータルステーションを用いた。 (b) 測定点 110a. 消波ブロック群の海面付近から頂部までの高さを測定した (黄破線)。 (c) 測定点 110b. ライブカメラの設置高を測定した。 (d)と(e)は、測定点 110b の測定風景。

Photo A17. Views of the Iwasehama, Toyama Prefecture (site No. 110) for measuring the heights of the live camera and its object. (a) View of the measurement at measurement point 110a. Because the objects at this point were wave-dissipating blocks deployed in the sea area, the measurement was performed using the total station. (b) Measurement point 110a. The height of the wave-dissipating block group was measured from near the sea surface to the top (dashed yellow lines). (c) Measurement point 110b, where the height of the live camera was measured. (d–e) Views of the measurement at point 110b.

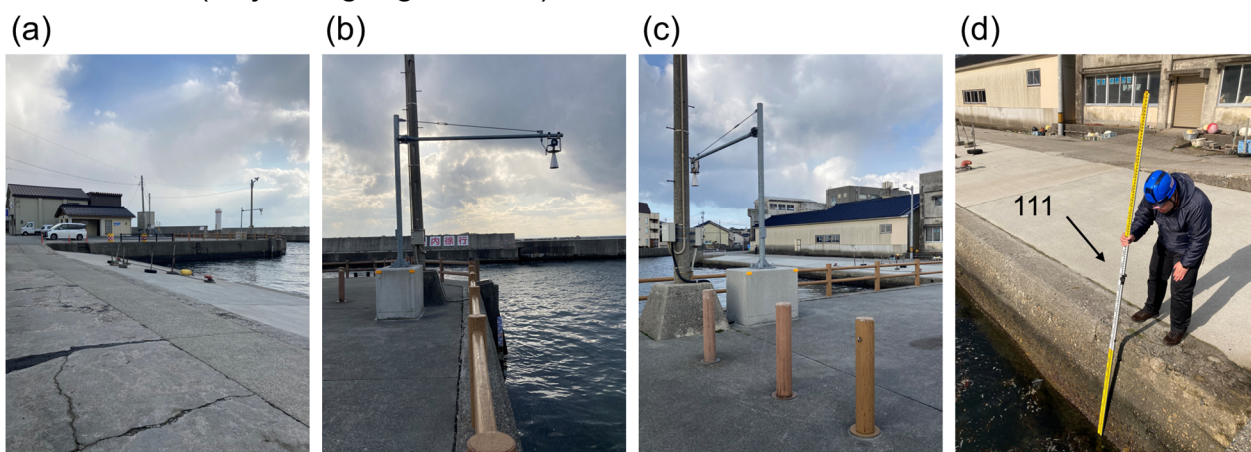
Site No. 111 (Ikuji tide gauge station)

写真 A18. 富山県の生地検潮所（調査地点番号: 111）の測定点及びその周辺の様子．(a) 検潮所周辺の様子．(b)と(c)は潮位計．(d) 測定点 111．

Photo A18. Views of the Ikuji tide gauge station, Toyama Prefecture (site No. 111). (a) View of the tide gauge station. (b, c) Views of tide gauges. (d) Measurement point 111.
