付録 3. 津波現地調査票

調査職員の所属と氏名：

- 2024 年 1 月 16–18 日 林 豊, 対馬弘晃, 南雅晃 (気象研究所)
 2024 年 3 月 13–15 日 対馬弘晃, 南雅晃, 中田健嗣 (気象研究所)

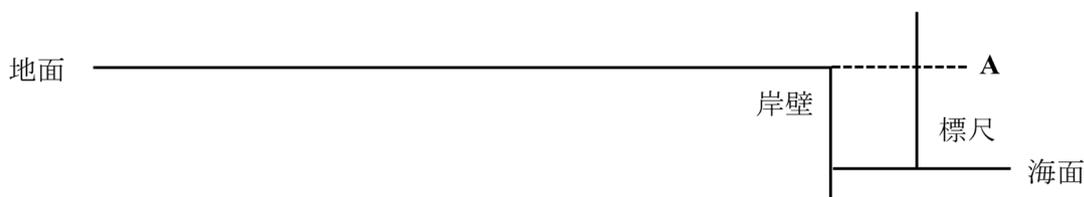
安部屋漁港は南西向きの港で、防波堤と弁天島の内側にある（図 A2）。テレビ朝日 YouTube チャンネルでは、津波が漁港に襲来して浸水する様子を捉えた視聴者提供の動画が公開されており（ANNnewsCH, 2024）、現地調査では浸水の痕跡を探したが、みつからなかった（写真 A1）。動画では津波が港内の岸壁を越えていたため、港内の岸壁の上面の高さを測定した。

A(岸壁の上面)–海面：V 1.15 m[†]

測定高[a (m)]： A(岸壁の上面)–海面：1.2 m (1.15 m)

津波高の種類： 最大津波高の下限 信頼度： 該当なし

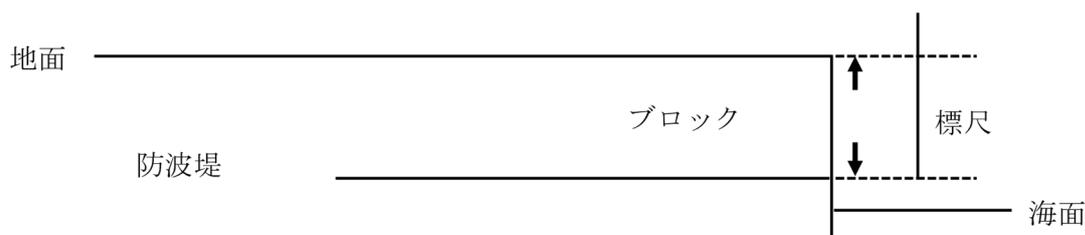
ラ（国土交通省北陸地方整備局金沢港湾・空港整備事務所による管理）（図 A3c）の映像から津波の時系列データを抽出するための資料として、同事務所の許可を得たうえで港内の防波堤の寸法を測定した（写真 A2b, 測定点 a）。

地面-ブロックの最下部：V 2.16 m†

測定高： a (防波堤の上部を構成するブロックの高さ) : 2.16 m

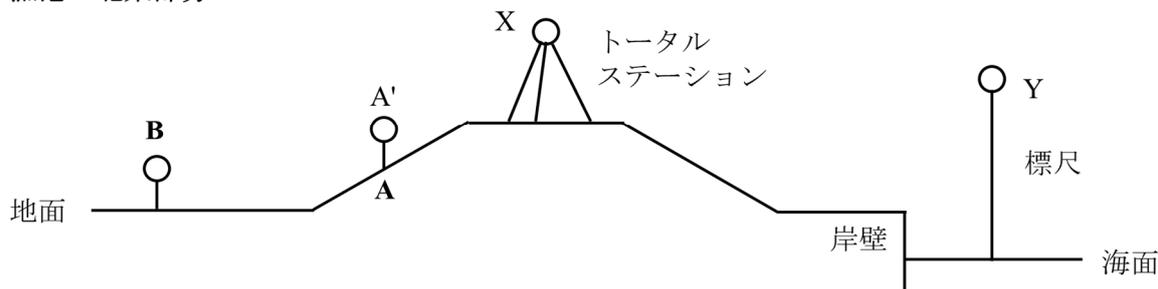
漁港の北東部分

漁港の北東部分は、空中写真に基づいて津波浸水域であると判読された領域（国土地理院, 2024a）に含まれる（図 A6）。この北東部分では、漁具が散乱しているほか、積んだ砂利の一部が崩れ、草地には枯草が残っている箇所が点在していた。また、草地の横の道路の坂道に枯草の塊があり（写真 A5b-c）、この場所が遡上限界だと判断し、測定した（測定点 A）。一方、漁港奥の壁面には津波の跡は残っていなかったが、証言 1 にあった箇所の高さを測定した（写真 A5c-d, 測定点 B）。こうした現地の状況及び証言を、空中写真の判読に基づく津波浸水域（図 A6 の青色の網掛け部分）に照らすと、漁港の南東方向から漁港内へ津波が浸水し、漁港奥の壁面の位置（測定点 B）まで達し、その南西方向にある坂道の途中（測定点 A）まで遡上したものと推察される。

岸壁の上面-海面 : V 1.34 m[†], Y-海面 : V 2.40 m[†], Y-X : H 62.818 m, V -1.438 m,
A-A' : V -0.20 m[†], A'-X : H 8.617 m, V -1.457 m, B-X : H 79.397 m, V -2.449 m

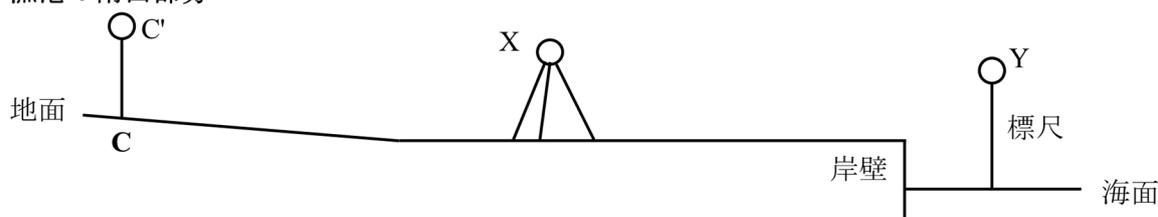
漁港の南西部分

漁港の南西部分については、証言 2 に基づいてカーブミラーの位置の道路を確認すると、調査実施時（1月17日）には路面の濡れなどの津波痕跡はみられなかったが、道路を横切る方向に傾きがあり、センターライン付近にもわずかな凸凹があって、水がたまることあり得る環境であったため、遡上限界だと考えて測定した（写真 A5f, 測定点 C）。なお、測定点 A, B の痕跡を残した津波と測定点 C に達した津波は別の経路で浸水したものと推察される。もし同一経路の津波が原因だとすると、漁港北東部の坂道の枯草は、測定点 A（写真 A5b）で途切れず坂道最上部まで分布するはずだからである。

岸壁の上面-海面 : V 1.58 m[†], Y-海面 : V 2.70 m[†], Y-X : H 14.499 m, V -0.073 m,
C-C' : V -0.20 m[†], C'-X : H 11.794 m, V +0.065 m

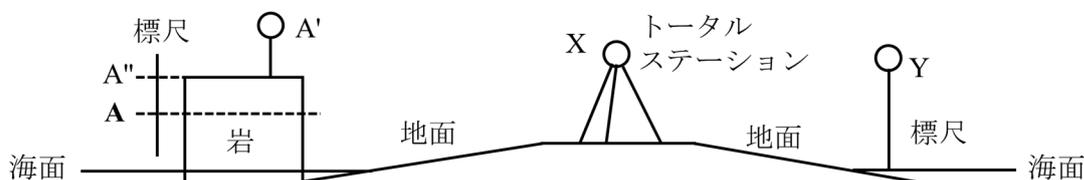
津波高

現地調査では，雨晴海岸の様子を観察したが，津波に伴う漂着物と思われるものはみつからなかった（写真 A7a-c）。一方，津波最大波襲来時のカメラ映像では，義経岩周辺の海岸線付近にある岩がその上部を除いて浸水したことが認められたため，その情報に基づいて，現地で浸水高を測定した（写真 A7d-f，測定点 A）。

Y-海面： V 1.5 m[†]， Y-X： H 7.572 m， V -0.034 m，

A''-A'： V -0.50 m[†]， A'-X： H 20.821 m， V 0.402 m， A-A''： V -0.46 m[†]

測定高[a (m)]： A-海面： 1.0 m (0.976 m)，

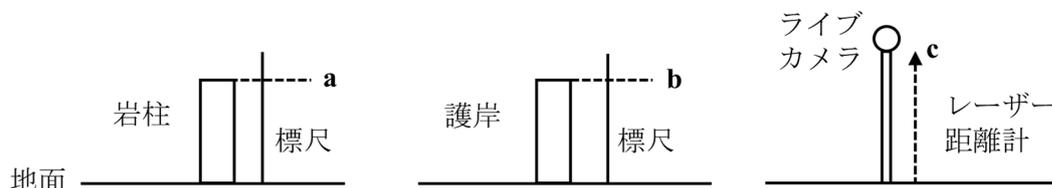
ライブカメラの被写体及び本体

ライブカメラの映像から津波の時系列データを抽出するための資料として，カメラ映像の被写体の寸法及びカメラの設置高を測定した。被写体については，義経岩下部の石柱の高さ（写真 A8a，測定点 a）及び，ライブカメラから義経岩へ向かう遊歩道の地面から護岸の上面までの高さを測定した（写真 A8b，測定点 b）。また，地面からライブカメラまでの高さを測定した（写真 A8c，測定点 c）。

a-地面： V 2.00 m[†]， b (護岸の上面)-地面： V 2.52 m[†]，

c (ライブカメラ本体)-地面 (カメラ本体直下)： V 6.3 m[†]

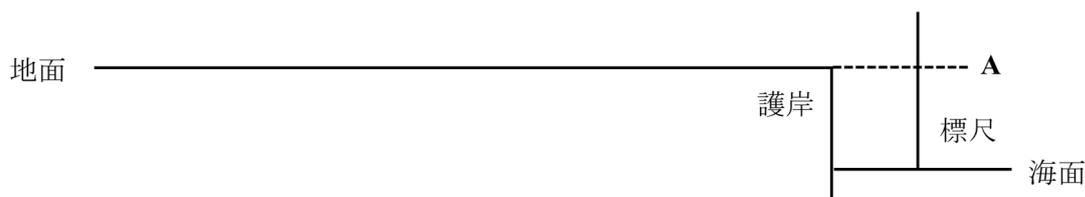
湊橋は北向きの港である伏木富山港内に位置し、湊橋の北方には富山湾、南方には内川が流れており、両者の境界にある (図 A10, 写真 A10a, c)。聞き取りによれば、内川では津波で転覆した船があったとのことだった。他方、湊橋周辺では浸水の痕跡はみられなかったことから、湊橋周辺では津波は護岸を越えなかったと判断し、津波高の上限を押さえるため、港内の護岸の上面の高さを測定した (写真 A10b)。

A (護岸の上面)-海面： V 1.05 m[†]

測定高[a (m)] : A (護岸の上面)-海面 : 1.1 m (1.05 m)
 津波高の種類 : 該当なし (津波高の上限) 信頼度 : 該当なし

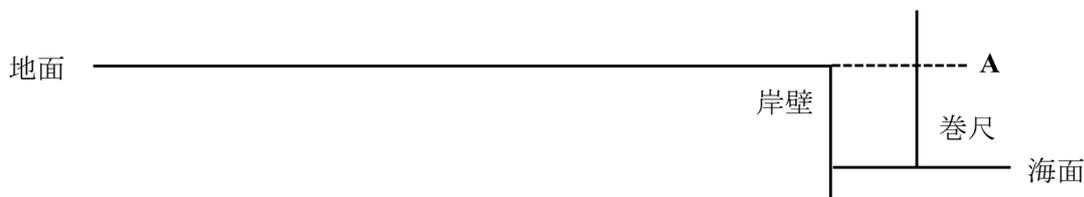
海王丸パークは北向きの港である伏木富山港の新湊地区に位置し、防波堤の内側にある (図 A11)。この場所は、内川の東側の河口でもある。現地調査時はパーク内に浸水の痕跡はみられず、証言に基づけば、地震の翌日もパーク内に浸水の痕跡はみられなかったとのことだった。このため、海王丸パークでは津波は岸壁を越えなかったと判断し、津波高の上限を押さえるため、港内の岸壁の上面の高さを測定した (写真 A11c-d)。

A (岸壁の上面)-海面 : V 0.75 m[†]

測定高[a (m)] : A (岸壁の上面)-海面 : 0.8 m (0.75 m)
 津波高の種類 : 該当なし (津波高の上限) 信頼度 : 該当なし

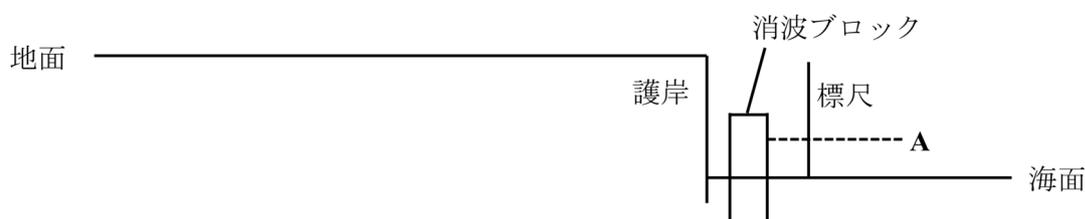
伏木富山港新湊検潮所は、北向きの港である伏木富山港内に位置し、防波堤の内側にある (図 A12)。検潮所の建物及びその周辺の通路には浸水痕らしきものはみられず、検潮所の建物にそのほかの異常もみられなかった (写真 A12a)。検潮所よりも川側に積まれたコンクリート製の消波ブロック (写真 A12b-c) には、水面から見て低い順に、貝が付着した部分、赤く変色した部分、緑色に変色した部分、水を含んでいないように見える部分がみられた。また、これらと同様の模様が、橋桁にもみられた。このため、津波の痕跡である可能性があると考え、変色部分の最上部を測定した (写真 A12c)。

A-海面：V 0.75 m[†]

測定高[a (m)]： A (変色部分の最上部)-海面：0.8 m (0.75 m)

津波高の種類： P 港内津波高 信頼度： D

本測定点で消波ブロック及び橋桁にみられた痕跡は、地震発生前の2018年3月に撮影された写真 (Google ストリートビュー) にもみられることが、現地調査後にわかった。このため、津波に伴う可能性は低く、信頼度は低いと考えた。

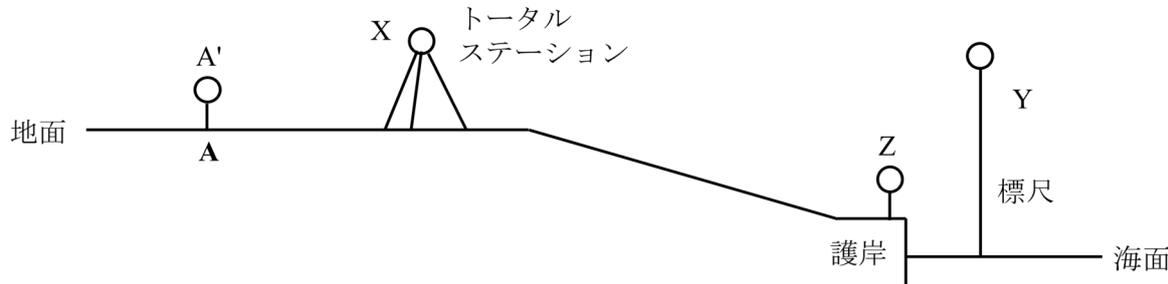
新湊マリーナは北向きの港である伏木富山港内に位置し、防波堤の内側にある（図 A13）。新湊マリーナで船の被害が出たと海上保安本部が報告しているとの報道等があったため、現地調査を行った。マリーナの構内には、海側から低い順に、海面、垂直の低い堤防、石タイルが敷かれた4段の階段状の護岸、ウッドデッキ、芝生、レストランがある（写真 A13a）。護岸の石タイルはところどころはがれ、護岸の下から2段目までは砂利が広く散らばり、下から3段目までは貝の死骸が所々にみられた。また、レストランの前の芝生には枯れ葉の塊が点在していた（写真 A13b-f）。レストランの従業員の証言により、これらは津波に伴う漂着物であることが判明したため、遡上限界として測定した（写真 A13d-f）。

Y-海面：V 1.80 m[†], Y-X：H 16.422 m, V -0.853 m,
Z-護岸の上面：V 0.20 m[†], Z-X：H 16.121 m, V -1.911 m,
A-A'：V -0.20 m[†], A'-X：H 19.472 m, V -1.045 m

測定高[a (m)]： A-海面：1.4 m (1.408 m), 護岸の上面-海面：0.54 m (0.542 m)

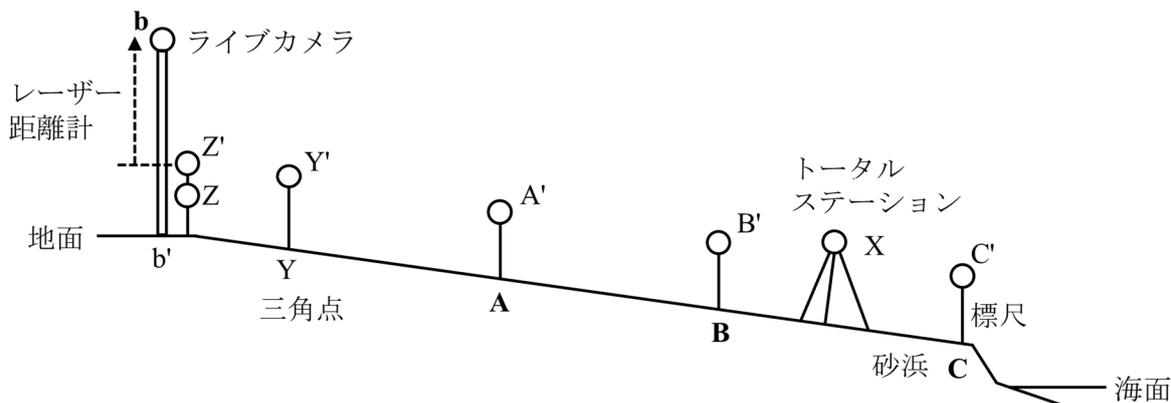
津波高及びライブカメラ本体

現地調査において、ライブカメラ映像で津波浸水がみられた付近の砂浜を観察したところ、列をなした木片等（写真 A16b）が確認されたことから、遡上限界を示す津波漂着物であると判断し、その遡上高を測定した（写真 A16c、測定点 A）。また、参考として、測定点 A と汀線の間付近の砂浜（写真 A16d、測定点 B）と汀線手前にある段差の上側の砂浜（写真 A16e-f、測定点 C）それぞれの地盤高を測定した。

Y-Y' : V -1.10 m[†], Y'-X : H 408.477 m, V +2.812 m,

A-A' : V -1.00 m[†], A'-X : H 45.846 m, V +0.738 m,

B-B' : V -1.00 m[†], B'-X : H 37.112 m, V -0.083 m,

C-C' : V -1.00 m[†], C'-X : H 43.438 m, V -0.307 m,

b-Z' : V 3.65 m[‡], Z'-Z : V 0.23 m[†], Z-b' : V 1.00 m[†], Z-X : H 72.724 m, V +3.677 m

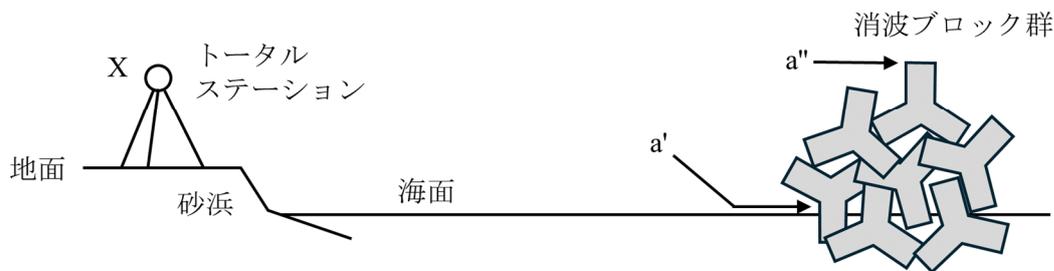
ライブカメラの被写体

ライブカメラの映像から津波の時系列データを抽出するための資料として、カメラ映像の被写体の寸法及びカメラの設置高を測定した。被写体の一つである沖合約 100m の消波ブロック群（写真 A17a）を目標物とし、トータルステーションを用いて海面付近と頂部の高さをそれぞれ測定し、その差を消波ブロック群の高さとした（写真 A17b、測定点 a）。また、ライブカメラの T.P. 上の設置高を測定した（写真 A17d-e、測定点 b）。

a'-X : H 107.142 m, V -2.244 m, a''-X : H 111.912 m, V +1.747 m

a''-a' (海上の消波ブロック群の高さ) : 3.99 m (3.991 m),

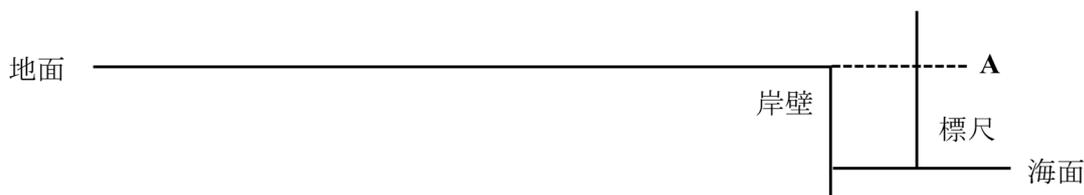
生地漁港は南西向きの港で、防波堤に囲まれて港口は南東向きである（図A17）。漁港内の同じ位置に水圧式潮位計と電波式潮位計が設置されており、これらに特段の異常はみられなかった（写真A18a-c）。港内には、津波に伴う漂着物と思われるものはみつからなかった。このため、津波は岸壁を越えなかったと判断し、津波高の上限をpushさえるため、港内の岸壁の上面の高さを測定した（写真A18d）。

A(岸壁の上面)-海面：V 1.20 m[†]

測定高[a (m)]：A(岸壁の上面)-海面：1.2 m (1.20 m)
