# 降水形態の違いによる被害分布の差異 (建築物の被害と雪崩の発生)

中村一樹(防災科学技術研究所  
イノベーションハブ推進室)

本報告では、降雪量、降水量、及び降水の形態（乾雪、湿雪、雨）と被害分布の関係を示し、特に、雪崩の特徴と降雪粒子の形状の關係について考察する。

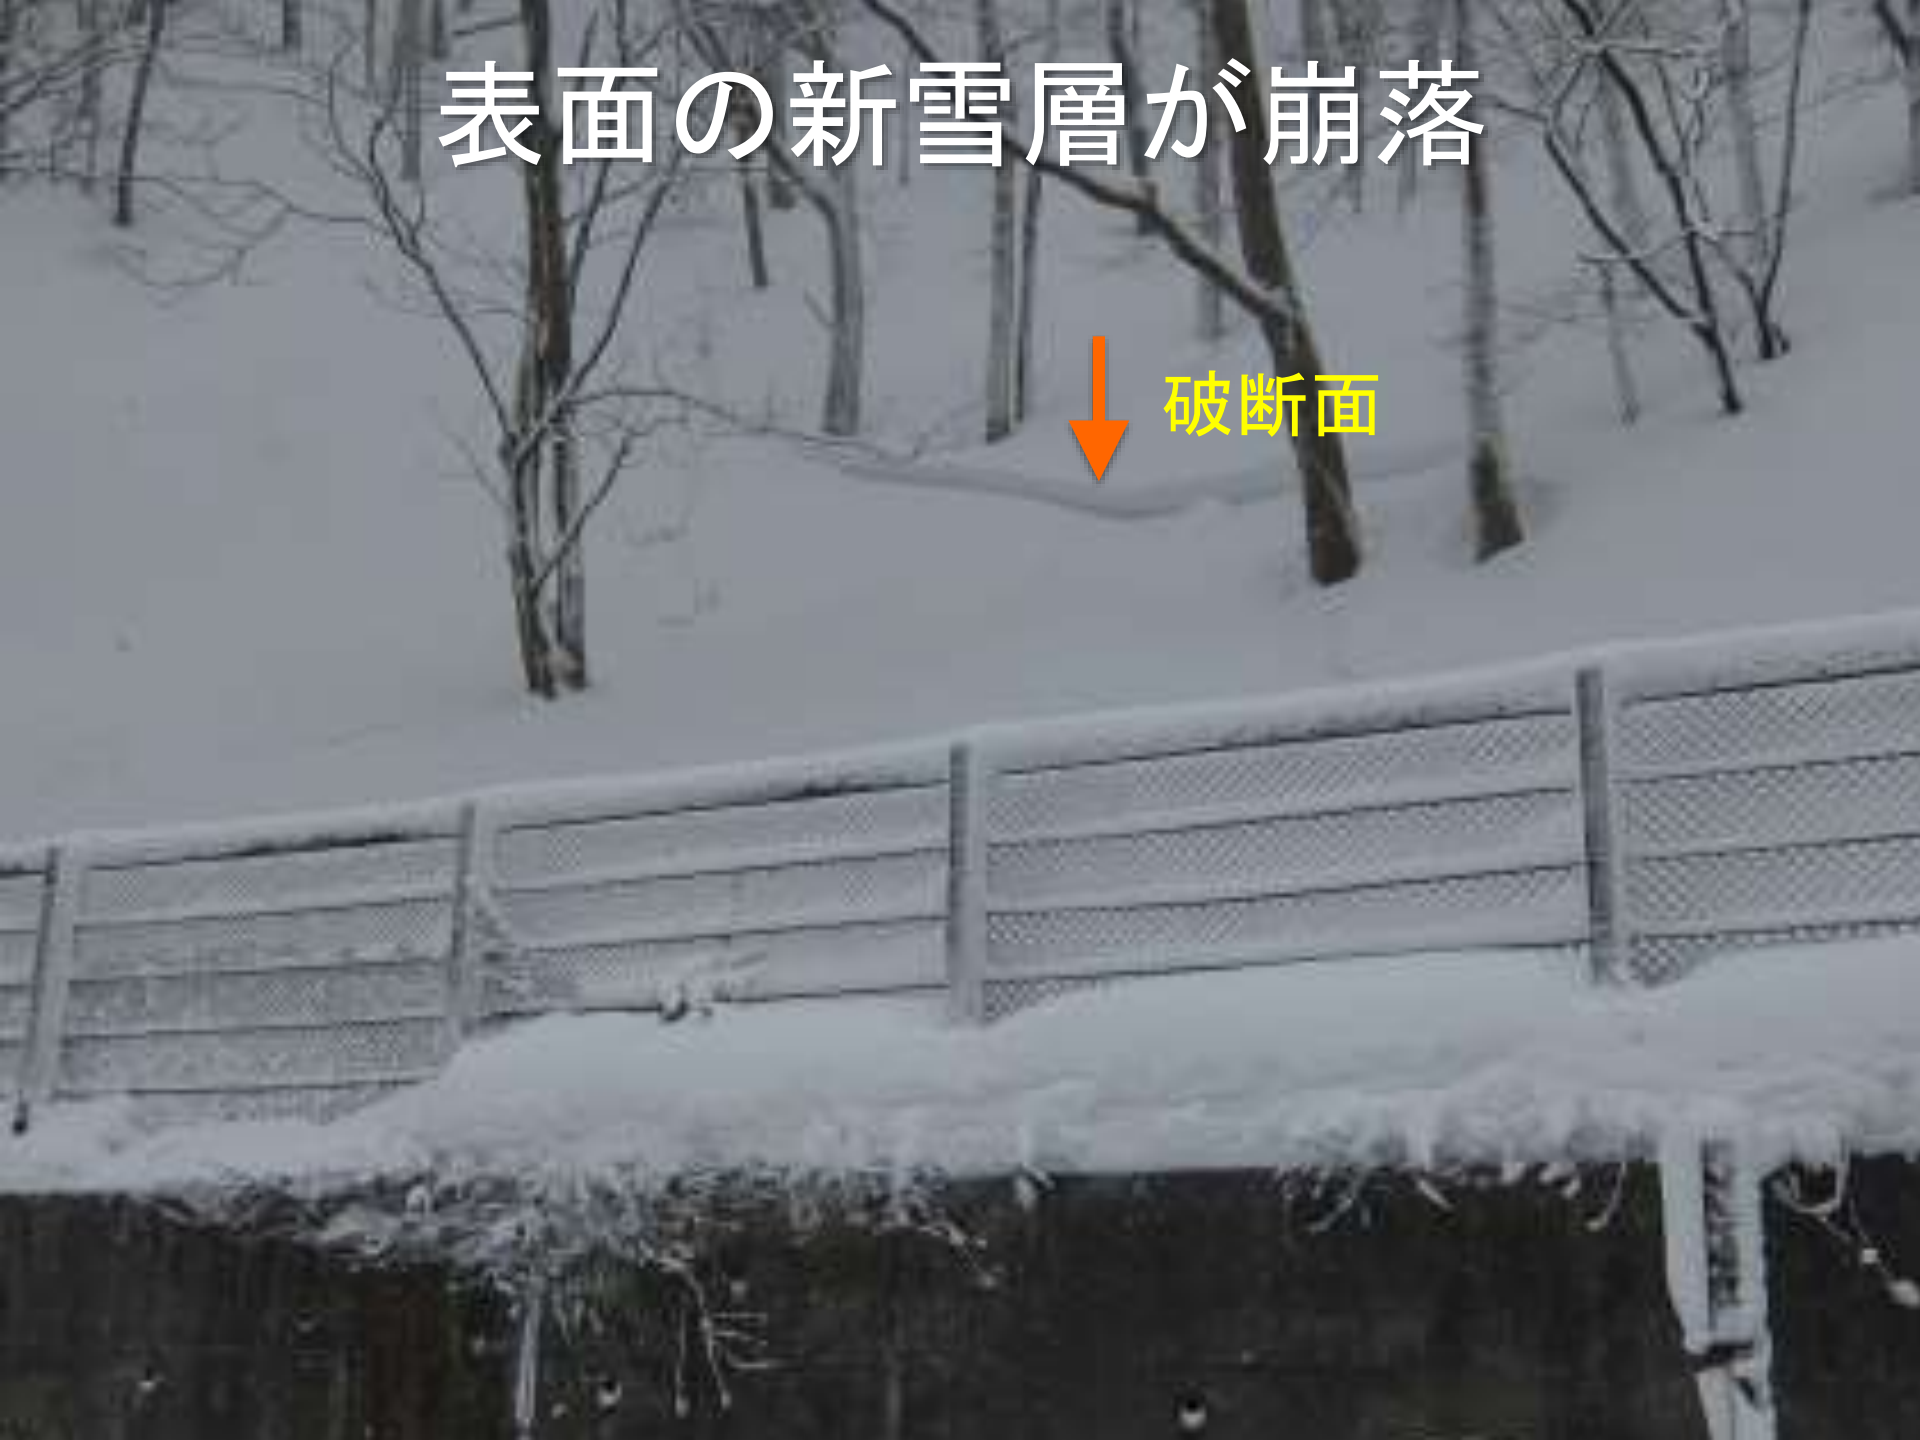
# 表面の新雪層が崩落

破断面

樹間・予防柵をすり抜けた！

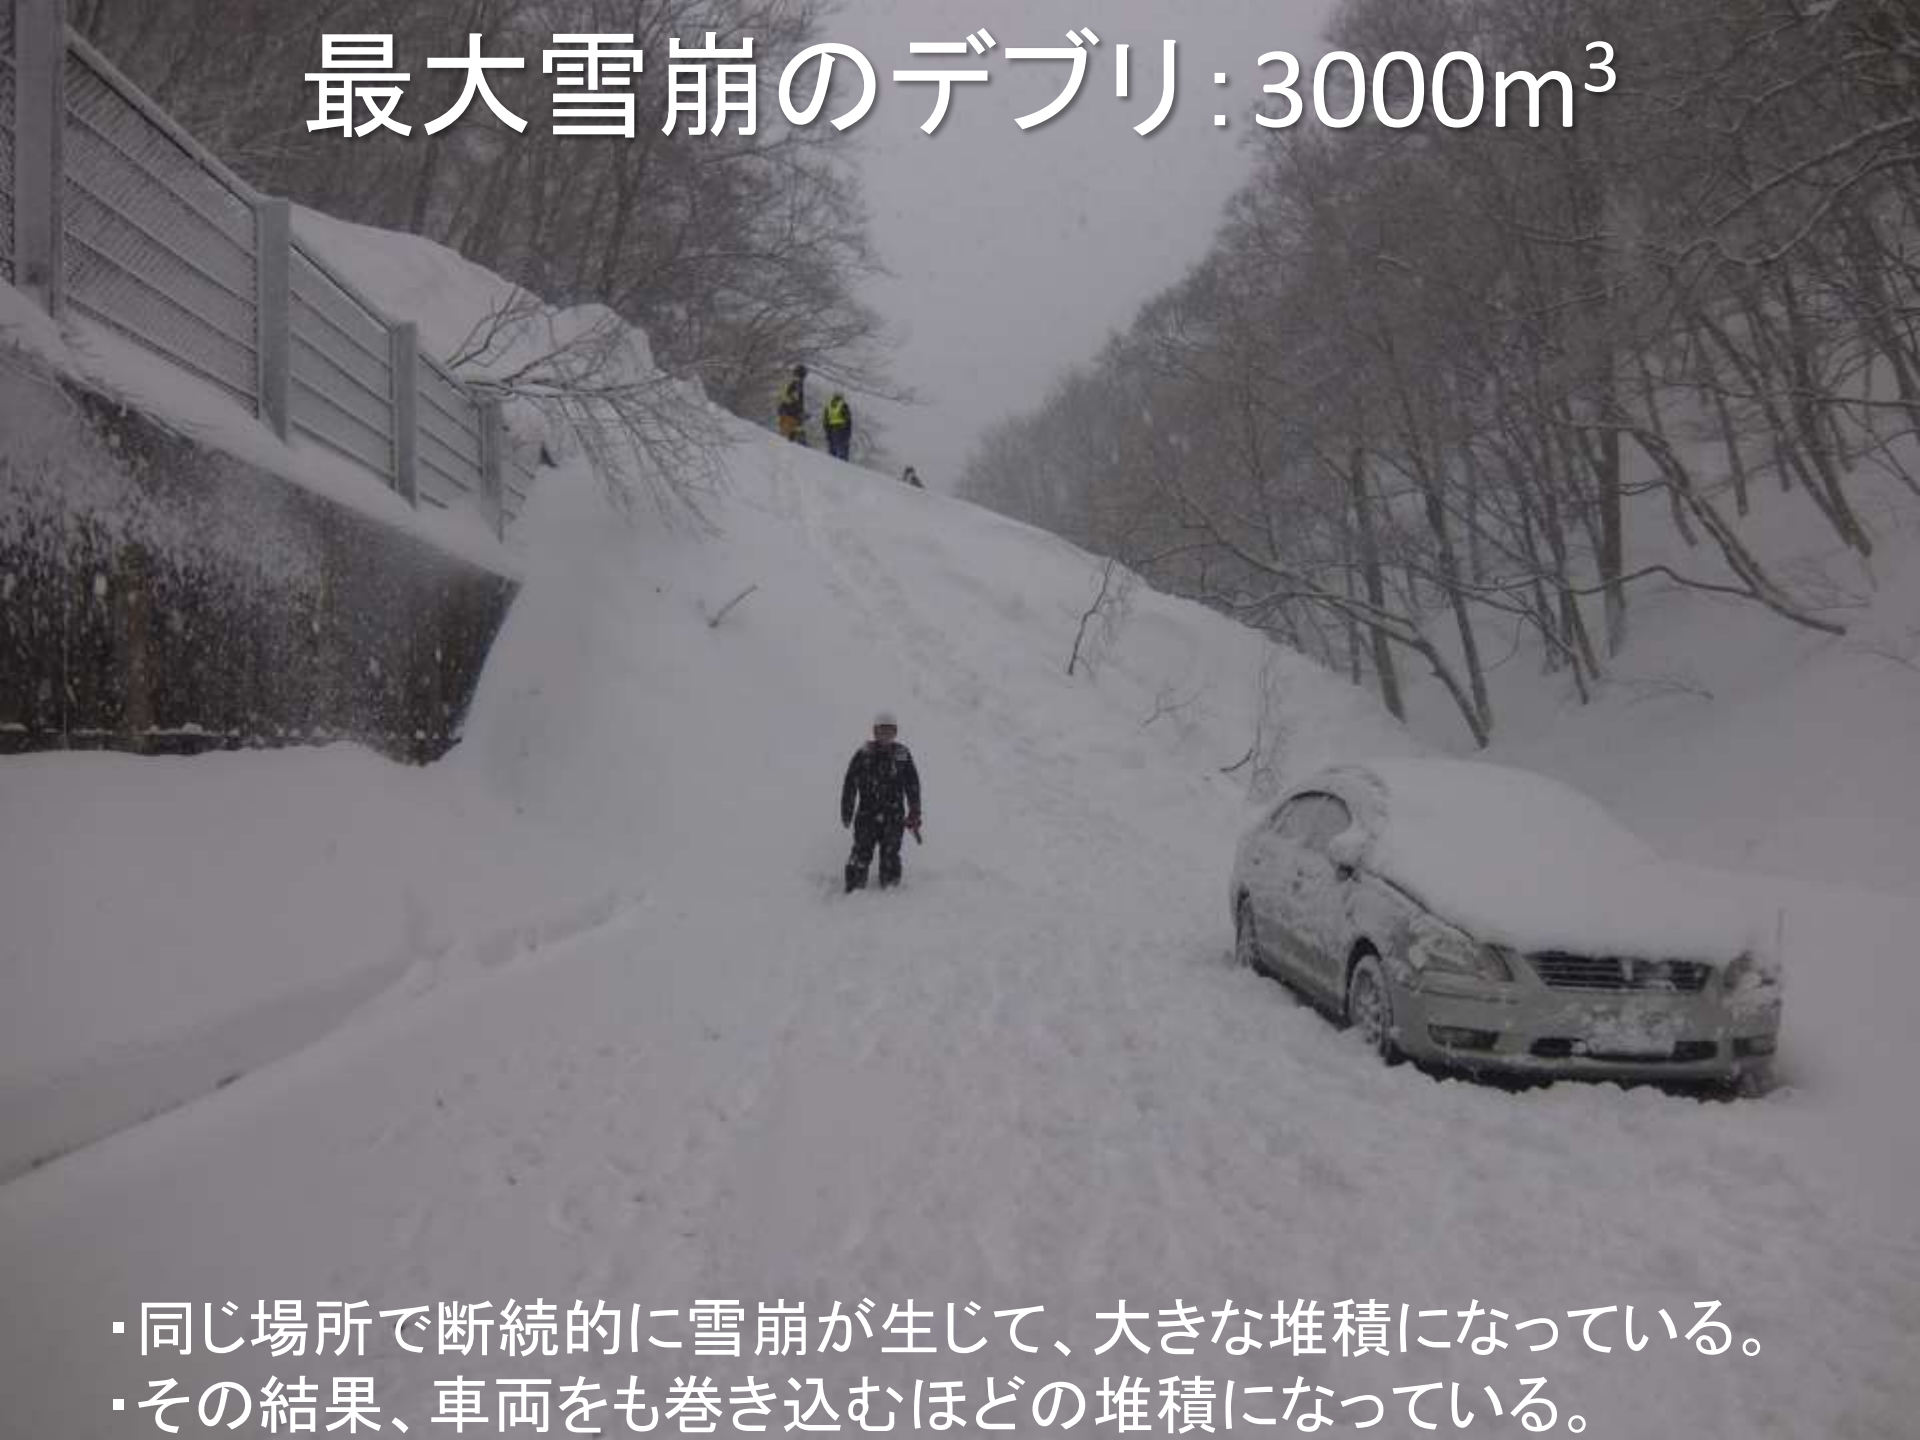
# 最大雪崩のデブリ: 3000m<sup>3</sup>

- ・同じ場所で断続的に雪崩が生じて、大きな堆積になっている。
- ・その結果、車両をも巻き込むほどの堆積になっている。

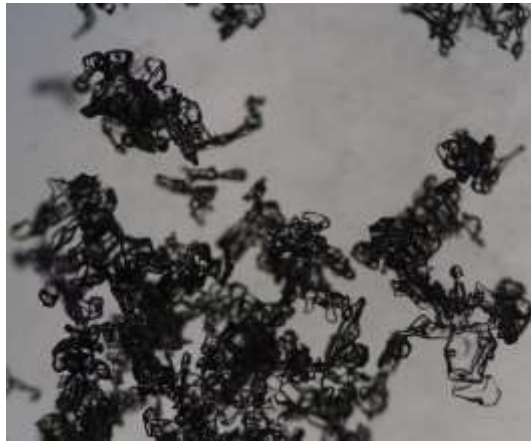
2014年4月5～6日南岸低気圧の雪

冬型に多い樹枝状  
六花(少し雲粒付き)

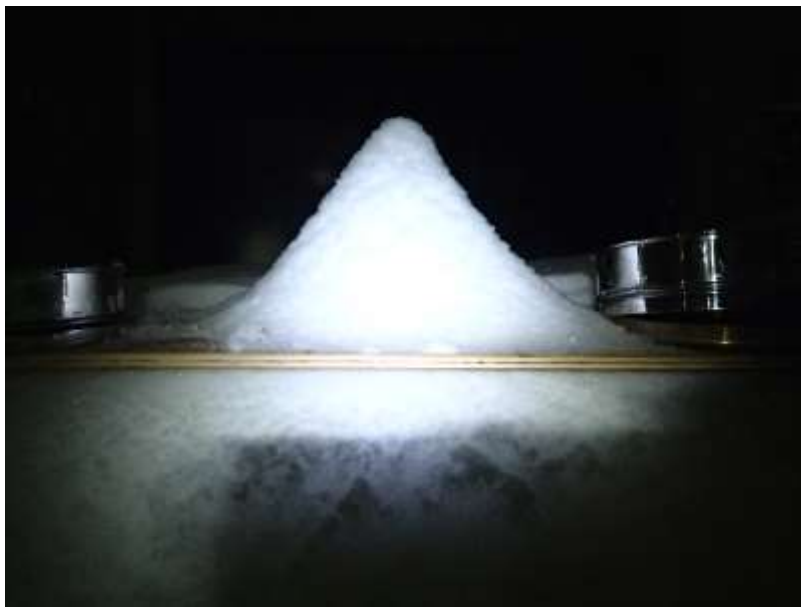
2015/1/30 低気圧通過時降雪  
安息角 $53^{\circ}$ （＃4mmのふるい・ $-2.6^{\circ}\text{C}$ 屋外）

- ・低気圧性のサラサラの降雪による表層雪崩は、降雪結晶の形状もひとつの要因として考えられる。
- ・温度と結晶形状(複雑度)と安息角の関係を実験的に求めることが課題である。安息角が小さいほど崩れやすい。
- ・形状の結晶形状(複雑度)を示す指標として結晶のSSA(比表面積)が考えられ、今後、X線CTによる3次元撮影によって複雑度を定量化することが課題である。
- ・映像も含めて実際の表層雪崩事例、降積雪事例を観測し、観測数を増やして、上記の事項を定量化したい。
- ・すぐに道路管理などにフィードバック可能な基本的な事項(雪崩の特徴、斜面の特徴、気圧配置の特徴等)について、フローや注意事項等を作成し現場への還元を図りたい。

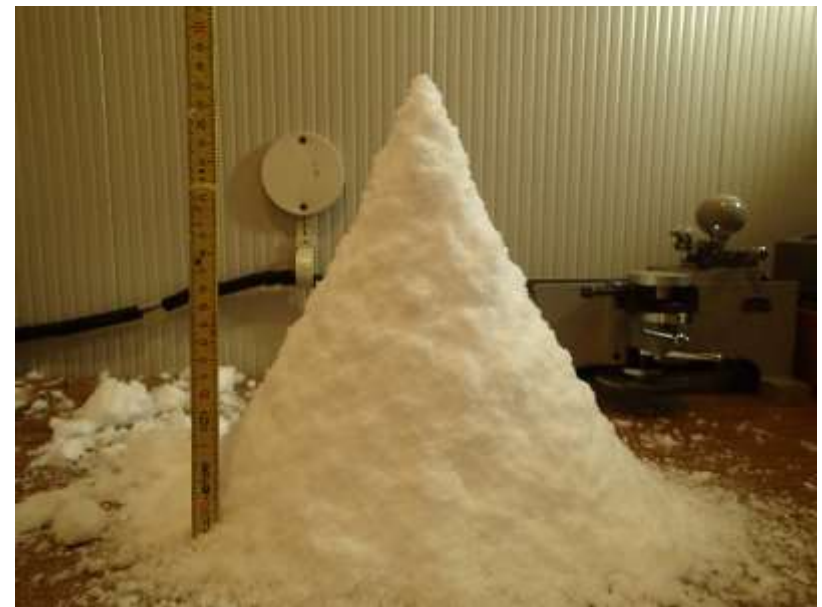
2015/2/10 冬型の気圧配置降雪  
安息角 $65^{\circ}$ （＃4mmのふるい・ $-5^{\circ}\text{C}$ 低温室）
