## 第3章 布 設<sup>\*</sup>

### 1. 布設ルート

#### 1.1 基本ルートの選定

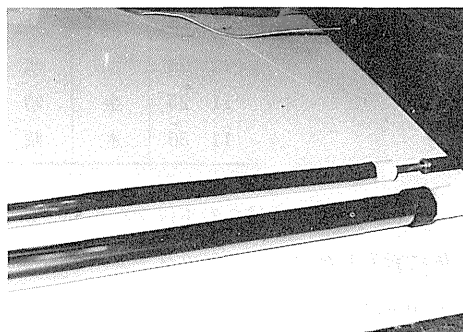
写真3.8 ケーブルの解体

リハーサル完了後、ショックメーターの記録値を検査した結果、2ノット(60m/分)で着底した時が最大であったが、底質が泥であったことも原因か約2Gであった。一番問題であったカップリングとケーブルの接続部の検査は、OCCの工場でカップリングとケーブルを解体して検査した結果、写真3.8に示すように外部導体に対する屈曲はほとんど認められず、本番もこの方式で布設すればリスクが少ないことが確かめられた(先端装置布設リハーサル作業報告書・昭52年12月参照)。

Photo. 3.8 Taking to pieces of the cable

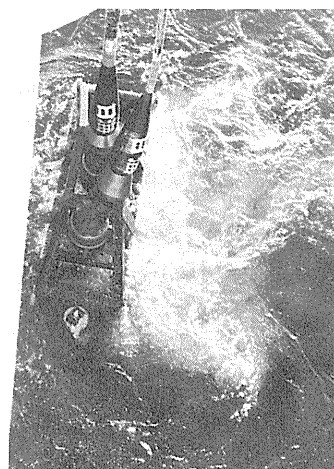
写真 3.12 先端装置の本布設

7月27日早朝5時15分より先端装置の布設作業を開始（写真3.11，3.12）し、作業経過は表3.11のように実施された。先端装置は、作業時間22分で水深15mまで沈下させて一旦中止して、船位修正

Photo. 3.12 Laying of the terminal apparatus

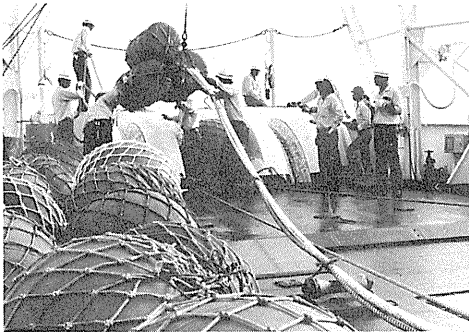
写真3.23 ケーブルの陸揚

ル端末を捲き上げ位置の修正を行った。8月6日早朝、陸揚沖合 600 m（電電公社として最大距離）、水深10mに船首と船尾のアンカーで船固めを行った。潮流による船の移動防止や回頭支援をするため、大型タグボートを近くに待機させた。7時35分船首から先端に俵ブイ3個（写真3.23）をつけたケーブルを繰り出し、以後バルンブイを約10m間隔に取り付け、その先を作業艇（写真3.24）でけん

Photo. 3.23 Landing of the cable.

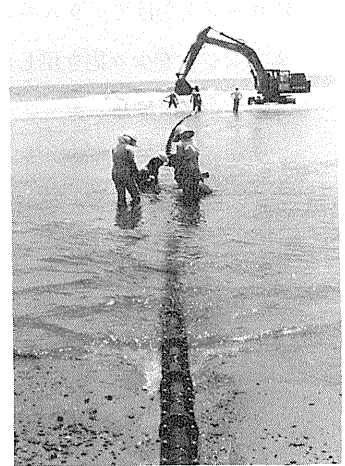
写真 3.26 ケーブルの防護工事

ケーブルストッパーから水深約 2 m になる 126 m の間はケーブルの自重沈下の進まないケーブル陸揚げ直後から防護管 140 組の装着を 2 日間で行った。施工は引き潮時とユンボの海中作業能力範囲を活用し、この間ダイバーを多く投入して行った (写真 3.26 参照)。8 月 8 日以降は、まずケーブルの布設状況を潜水して目視調査すると同時に、写真又は、8 mm 映画に収め、その状況により工事を進めた。ケーブルがブリッジ状になっていて、作業船で引き揚げてルート修正の可能なところはルート修正を、不可能な場合は防護鋼管のセットかサドルによる固定工事を行うこととした。突出した岩でブリッジ状になっている箇所のルート修正を試みたが、キンクを起し易い外装ケーブルはスラックなしで布設しているため、引き揚げても元に戻り実効がなかった。この工事は 8 月 6 日から荒天による一時中止を含め 9 月 27 日に終了した。

Photo. 3.26 Protection work for the cable near the shore.

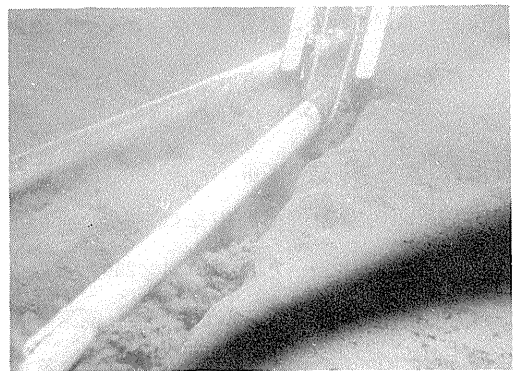
写真 3.27 ケーブルの防護工事

防護の状況は図 3.30 に示す。ケーブル 1,000 m までの海底は砂であるが、層が薄いため大型埋設機の導入は困難であった。そこで小型なハンドジェット (高圧水流) 埋設機 (写真 3.27) による埋設を行い、50 cm 程度のケーブル埋設がされた。1,000 m ~ 2,200 m の間の岩露出部には主として防

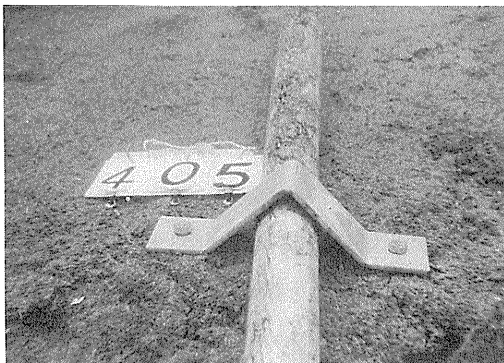
写真 3.28 ケーブルの固定

Photo. 3.28 Fixation of the cable near the shore.

護鋼管で防護し、埋設可能な部分はハンドジェット埋設をした 2,200 m から 2,700 m (水深 28 m) の間は露岩が多く、高い部分はサドルで固定 (写真 3.28)、低い部分には防護鋼管をセットして防護鋼管 300 本を装着し尽した。2,700 m ~ 3,500 m の間はテーブル状の岩で砂が薄く乗っている程度で、岩がもろくサドルの取付けが困難となった。一方、水深も 30 m を越え、潮流も早く、作業現場は一般船の航路に直行し大型船を含め船が多く、これによる危険も多くなり作業は困難となってきた。ケーブル長約 4,100 m (水深 37 m) のサドル留めを最後に防護工事は終わった。工事完成後の状況として 100 m 毎に水中写
