TECHINICAL REPORTS OF THE METEOROLOGICAL RESEARCH INSTITUTE No.70

Reports on Field Surveys of Tsunami Heights from the 2011  
off the Pacific Coast of Tohoku Earthquake

# Field Surveys of Tsunami Heights from the 2011 off the Pacific Coast of Tohoku Earthquake

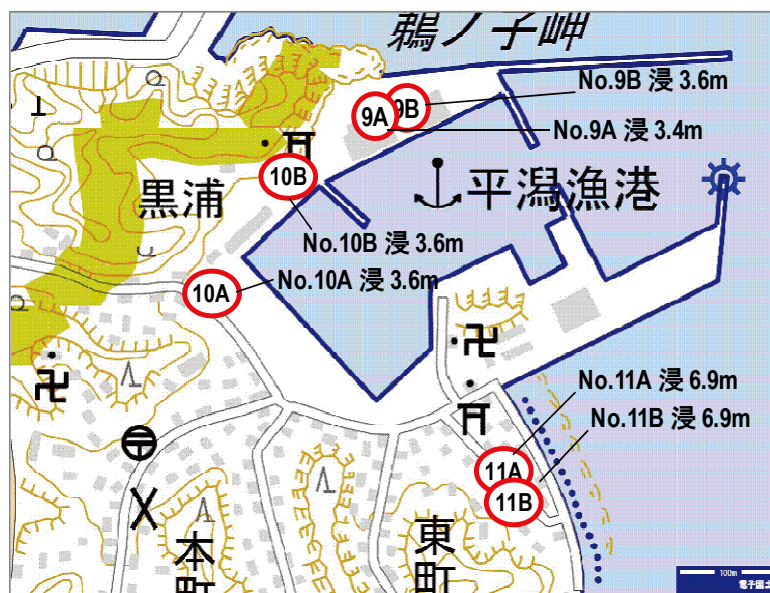
図 A2. 茨城県北茨城市平潟町（地点番号 9～11）の現地調査測定点の位置および補正後の津波高。数値前の浸は浸水高であることを示す。

本地区では、防波堤の背後にあたる漁港内と、それに隣接する住宅地で海岸に近い場所での津波浸水高の違いに着目した調査を実施した。平潟地区での津波に伴う水位上昇は、防波堤の背後になる漁港内では3.4~3.6m程度、漁港外に約百m離れた場所では6.9m程度と、大きく異なっていた(図A2)。なお、浸水したのが1階までであっても、大きな漂流物が衝突して2階外壁が損傷を受けた建物がある。

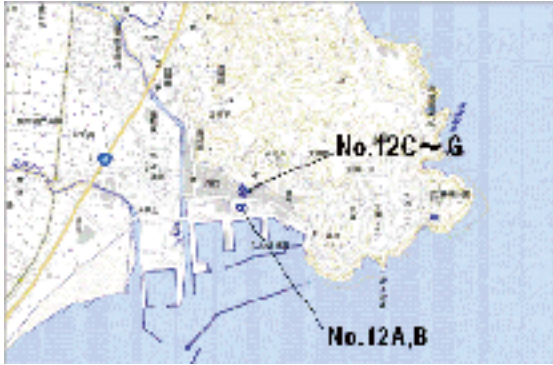
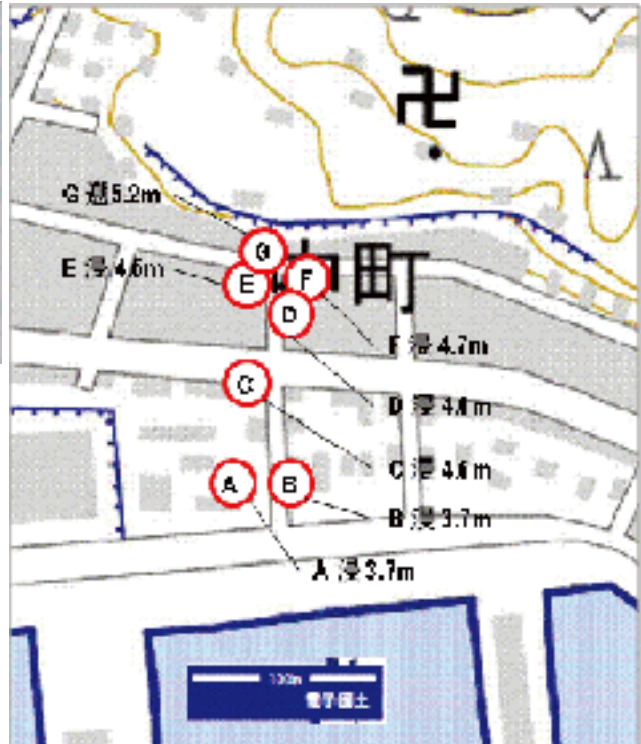
図 A3. 茨城県北茨城市大津町(地点番号 12)の現地調査測定点の位置および補正済みの津波高.  
 (a)は位置図, (b)は詳細な位置と補正後の津波高. (b)の数値前の浸は浸水高, 遡は遡上高であることを示す.

本地区では、海岸から高台へと通じる一つの通りを選んで、浸水方向に沿った浸水高の分布のサンプルを得ることを目的とした調査を実施した。ここでは、津波がかけ上がる際に、浸水高がなめらかに変化してはならず、測定点12A, Bでは浸水高が3.7m、そこから坂を上った測定点12C~Eで4.5~4.7m、遡上高は5.2mというように、階段状に浸水高が高くなる様子が認められる(図A3)。

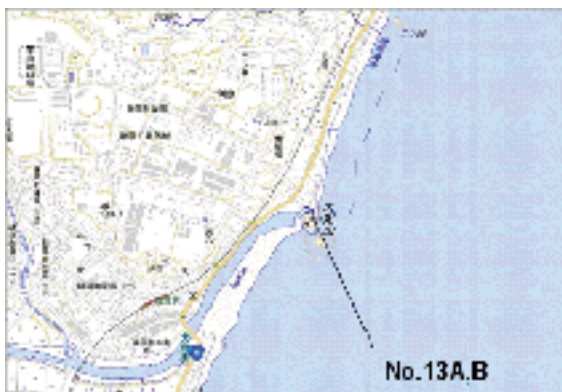
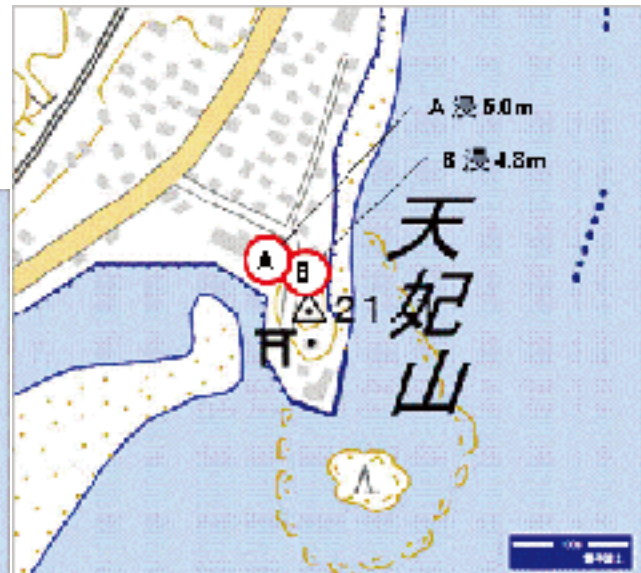
図 A4. 茨城県北茨城市磯原町磯原(地点番号 13)の現地調査測定点の位置および補正済みの津波高.  
 (a)は位置図, (b)は詳細な位置と補正後の津波高. (b)の数値前の浸は浸水高であることを示す.

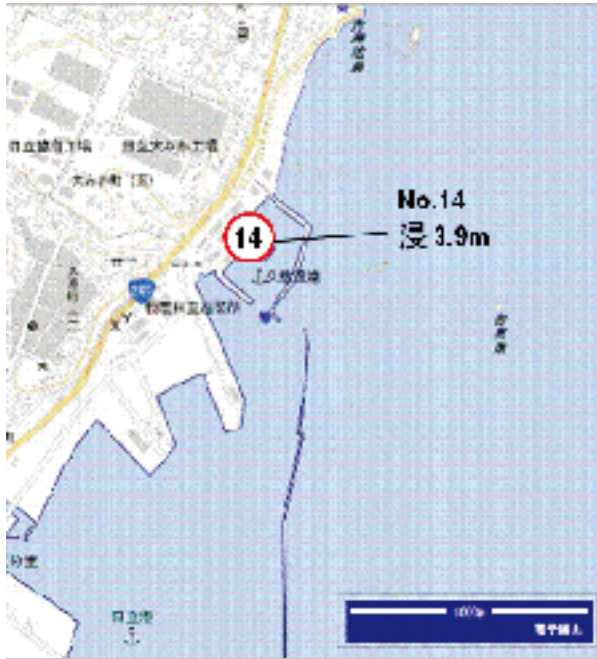
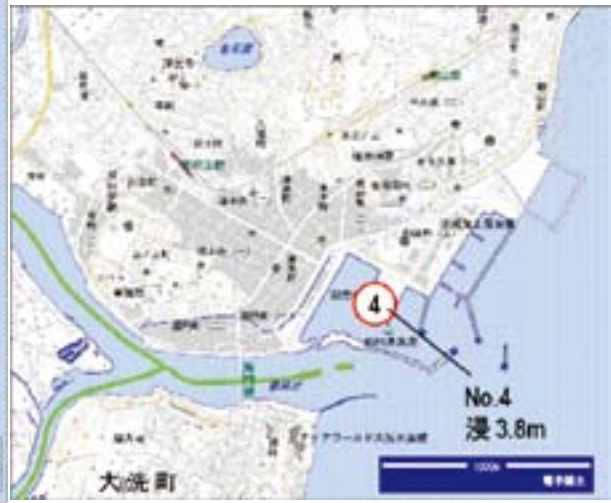
図 A5. (a) 茨城県日立市久慈町 1 丁目久慈漁港（地点番号 14）および (b) 茨城県ひたちなか市和田町那珂湊漁港（地点番号 4）の現地調査測定点の位置および補正後の津波高．数値前の浸は浸水高であることを示す．

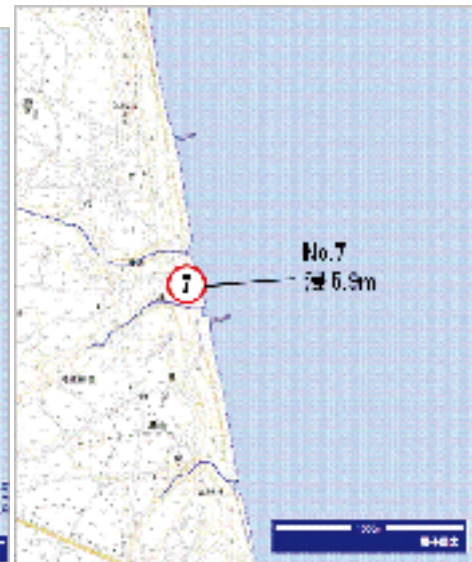
図 A6. (a) 茨城県大洗町（地点番号 3 磯浜町，地点番号 2 港中央，地点番号 6 大貫町）および (b) 茨城県銚田市滝浜（地点番号 7）の現地調査測定点の位置および補正後の津波高．数値前の浸は浸水高，遡は遡上高であることを示す．

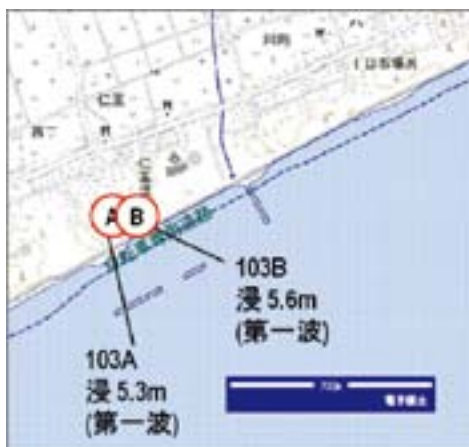
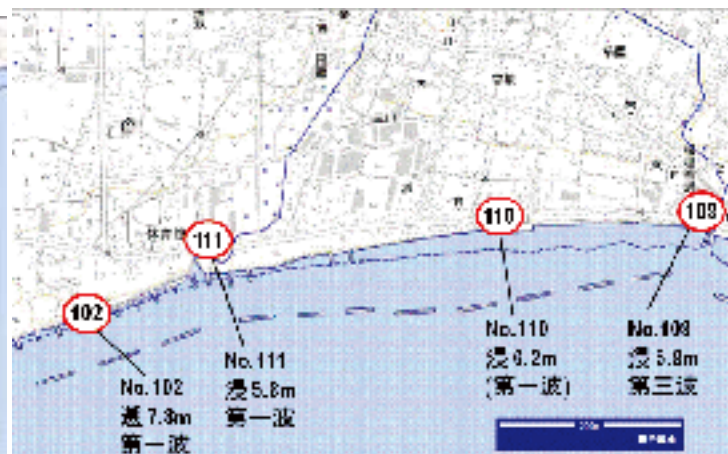
図 A8. 千葉県旭市西部の現地調査測定点の位置および補正後の津波高. (a)は地点番号 103 旭市中谷里, (b)は地点番号 109 旭市横根, および地点番号 110, 111, 102 旭市三川. 数値前の浸は浸水高, 遡は遡上高であることを示す. 第一波または第三波は最大波の出現時を示すが, カッコ付きで示したものは, その場所での証言が得られず, 推定による.

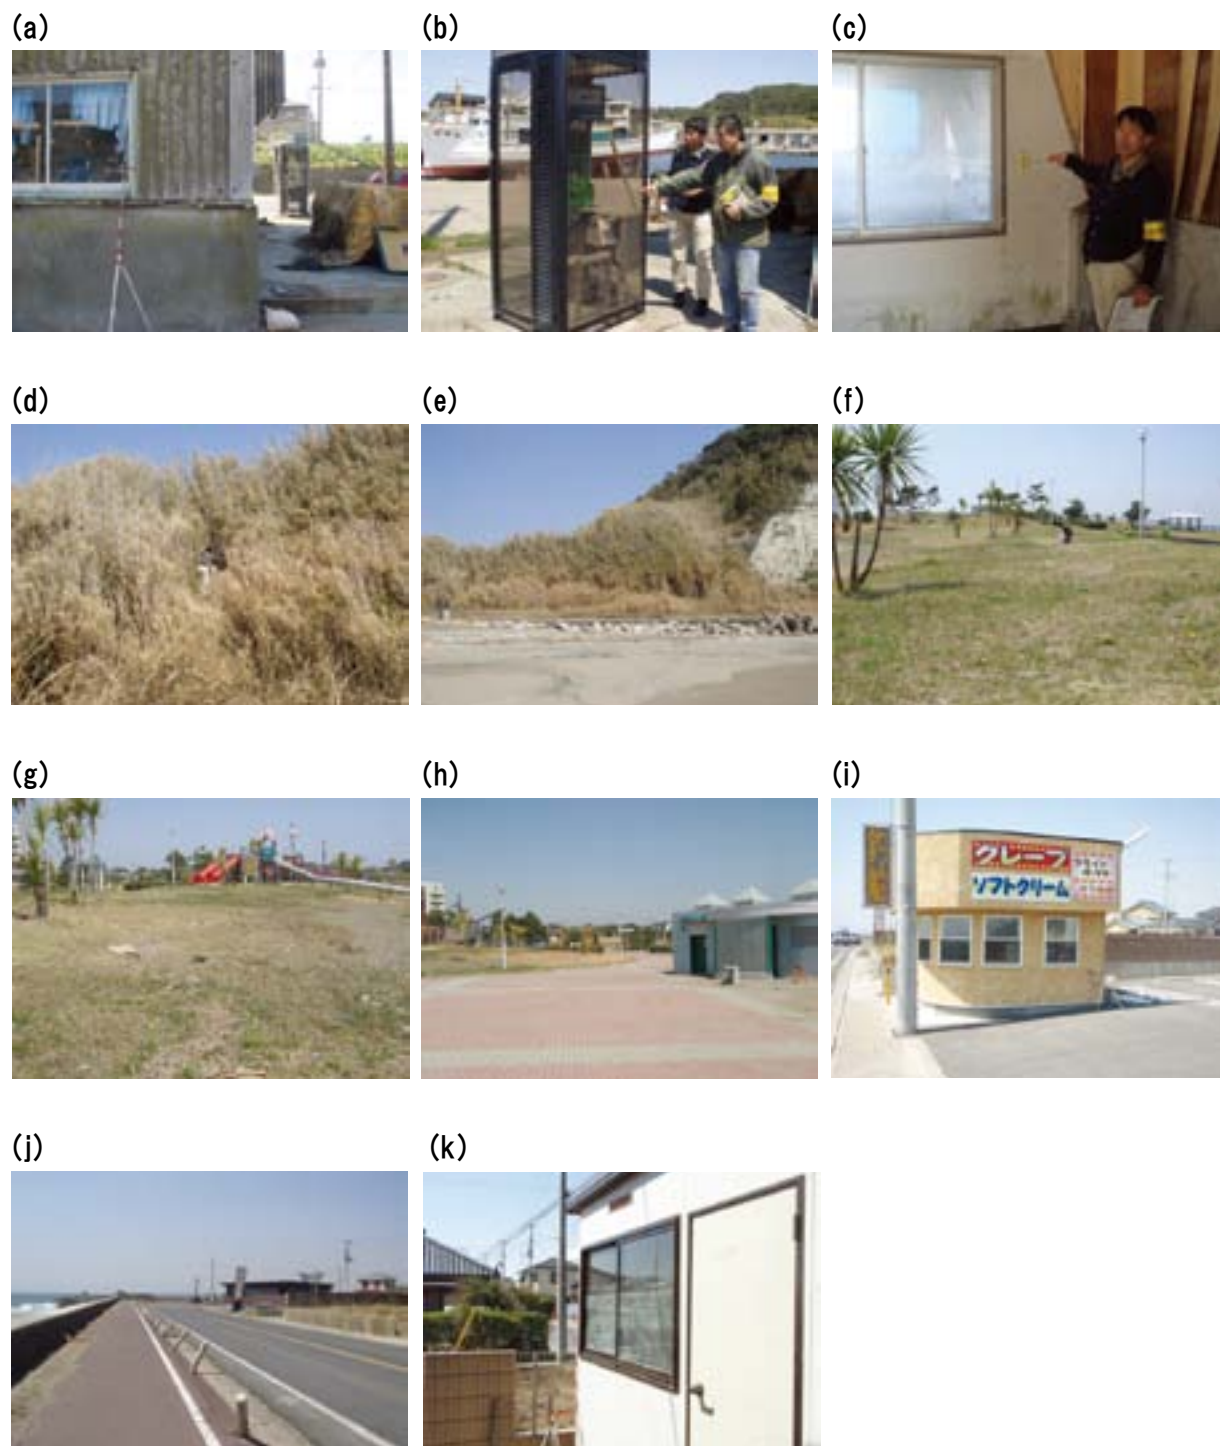
写真 A10. 旭市下永井（地点番号 101, 104～107）の測定点とその周辺の様子．(a)は地点番号 101 の測定点．(b), (c)は地点番号 101 に近い電話ボックスと漁協建物内の休憩室に残された痕跡で、測定点の高さと概ね一致する．(d)の調査者の足下に漂着物があり、そこが地点番号 104 の測定点で、(e)の人の右上に位置する．(f)は地点番号 105 の測定点 105B で漂着物の列が見られる (g)．(h)は地点番号 105 の測定点 105A．(i)は地点番号 106 の測定点で、この道路の向かいのガードレールのポールは倒れる方向は一定していない (j)．(k)は地点番号 107 の測定点．

旭市での津波の死者が集中している地区と、第三波と思われる後続の波で最大の津波を記録した範囲が一致している。しかし、3.6~5.6mであった飯岡地区下永井の浸水高は、旭市のそれ以外の場所での浸水高3.6m~6.3mに比べて際立って高いわけではない。一方、聞き取り調査の中で、下永井では、第一波で自宅が浸水したために避難し、暗くなる前に家の後片付けをしようと混雑した避難所から自宅に帰ったところ、津波が来て亡くなった方がいるという証言も得られた。

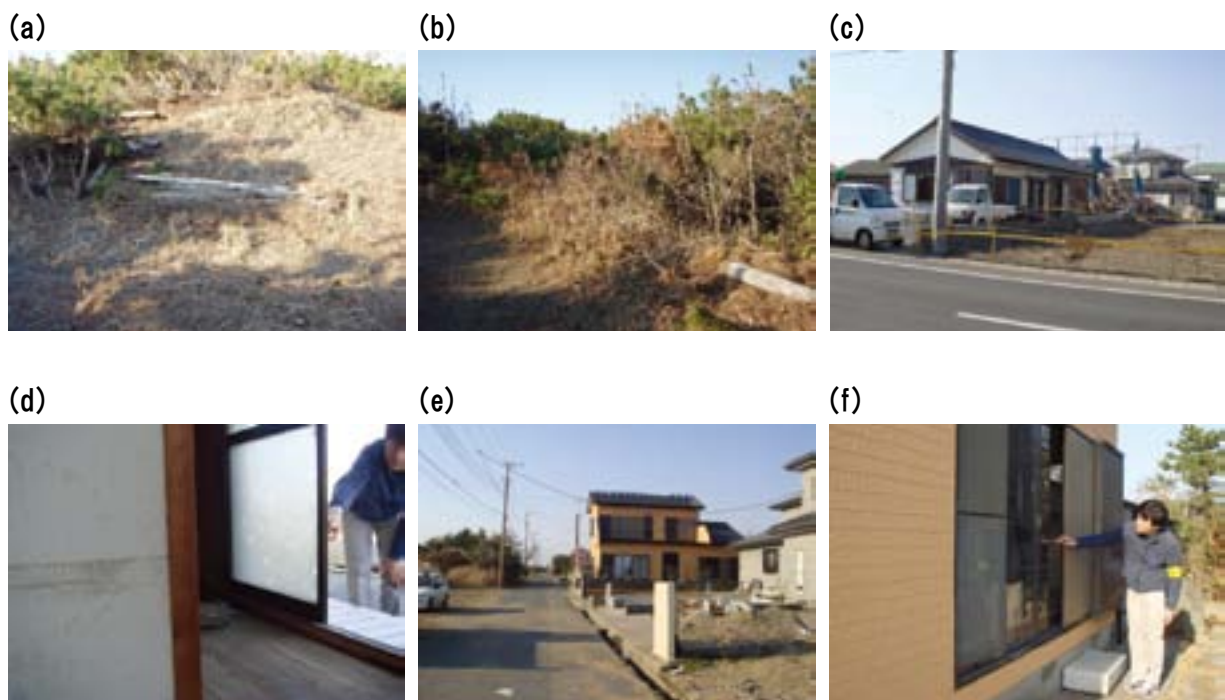
写真 A13. 旭市三川（地点番号 No. 102, 110, 111）の測定点とその周辺の様子. 地点番号 102 の測定点は(b)の紅白の標尺の根元, (a)は 102 の測定点と海岸の間の様子. 地点番号 110 の測定点は(c)に写っている家の右側で(d)の痕跡. 地点番号 111 の測定点は(e)中央に写っている家の手前側で(f)の痕跡.

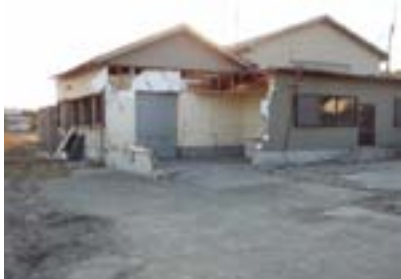
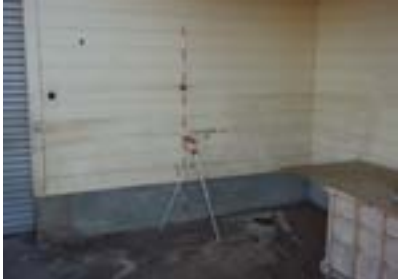
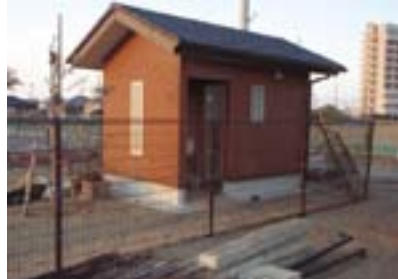
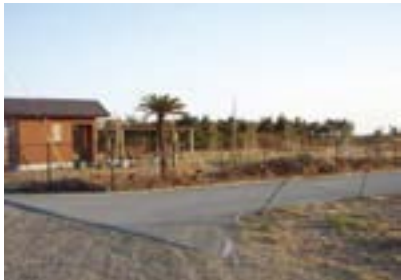
写真 A14. 旭市中谷里（地点番号 103）の測定点とその周辺の様子. (a), (b)は 103A の測定点. 103B の測定点は, (c)の公園のトイレの内壁に残された痕跡で, (d)は公園を陸側から見た様子.
