3. 第 2 期 ASE 開発

3-1 経緯

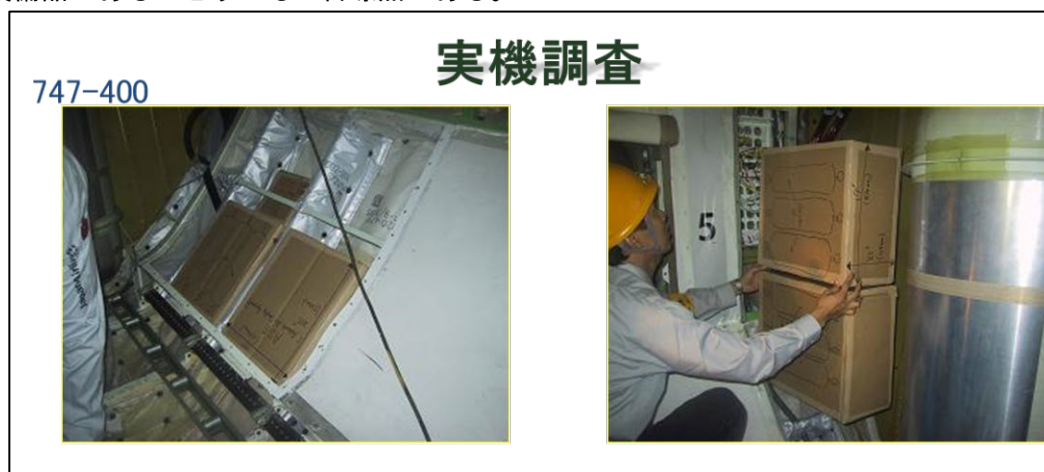
図 14 段ボール箱を用いた実機調査。

事前調査で観測機材の搭載場所については大体の当たりがつけられていたが、それを実際に検証して配置を決定するために、まず実機調査が行われた。この調査には、想定された ASE の外寸に近い段ボール箱が持ち込まれた。これを機体の中に持ち込み、候補となる隙間（空間）に縦にしたり横にしたりしながら、どのように設置できるか検討が行われた。ちょっと原始的な方法に思えるが、空の段ボールは軽く、装置の配置をあれこれと調査するには非常に便利な道具である。図 14 には貨物室での段ボール調査の写真を載せた。航空機の場合には胴体が円形のために、図面よりも段ボールをあてがって確かめる方がより分かりやすい。また、装置を固定するための架台（ラック）を機体のどのフレームに取り付けられるかも検討することができた。さらに、その空間の周辺に航空機の運航にとって重要な装備品があるかどうか一目瞭然である。

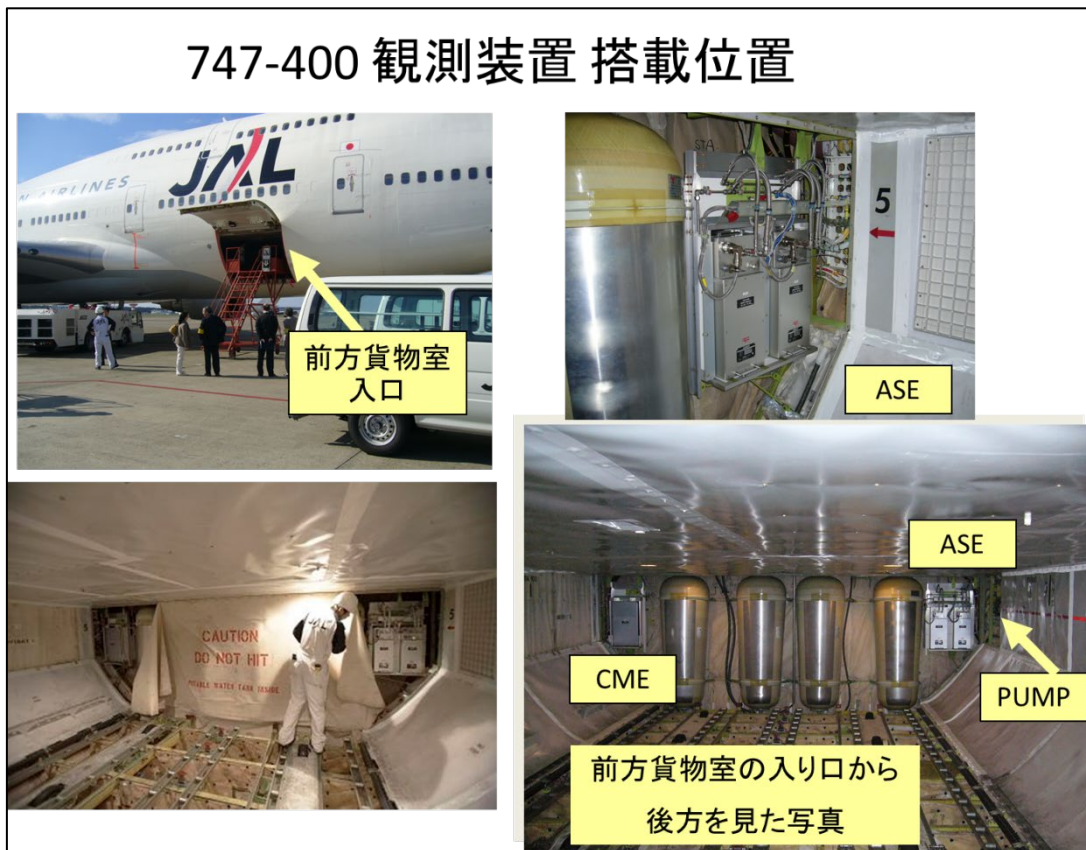
図 15 観測システムの配置。

実機調査によって、観測システム全体の機内配置と設置方法の目処が立った (Machida et al., 2008)。その概要を図 15 の写真に示す。ASE 本体は、前方貨物室後部の隔壁前面の隙間に置くことになった。4 個の大きな給水タンク (Water Tank) の隣の空間に縦置きで 2 個一組を並べて配置した。この場所は通常シートで覆われているが、ASE の設置場所だけワンタッチで着脱できるため、取付け取外し作業にも便利であった (図 15 の写真参照)。また、上部にしっかりしたフレーム (Floor Beam) が通っており、これに ASE 収納用のラックを固定できる好都合な場所であった。空気を供給するポンプ (PUMP) は、ASE に比較的近い左の胴体側壁の隙間に設置できることが分かった。ASE とポンプの電源は、前方貨物室の前にある電気室 (MEC: Main Equipment Center) から供給する配線を施す。同時に、この部屋にある PFIDS からフライト情報のデータを分岐させて ASE に送る配線を敷設することが可能であった。一方、採取空気の取り出し口は、前方貨物室の後方上部の客室の床下に設置してあるダクトに取り付けて、そこから配管をポンプまで引いてくるのが最も近道であることが分かった。なお、もう一つの CME 装置は ASE とは逆の給水タンク横の空間に設置することになった。このようなシステム配置を早い段階で決定することができたのは、「段ボール箱作戦」が功を奏したと言っても言い過ぎではない。

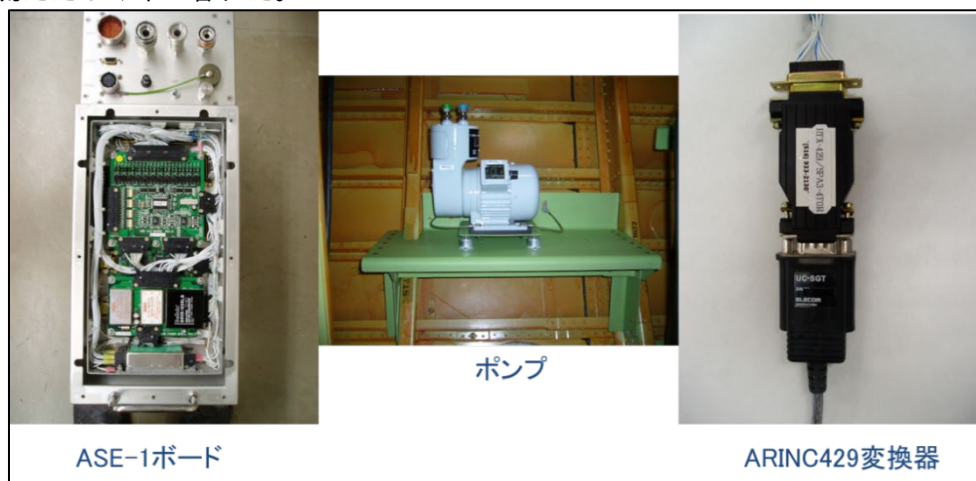
図 17 ASE の重要部品 (左から、ボード、ポンプ、ARINC429 変換器)。

図 17 左は、ASE-1 のボード・ケースの内部を撮影したものである。もう一つの重要な部品である、空気を供給するためのポンプとしては、第 1 期 ASE と同様にメタルベローズ社製のポンプ (MB-302 型) が選定された (図 17 中)。このポンプは航空機の搭載に適合した部品を用いて製作されているとのことであったが、事前に JAMCO によって電磁干渉試験や振動試験に関する基礎データを取得してから判断することになったため、採用決定までに時間を要した。さらに、ARINC 429 (Aeronautical Radio INCorporated 429) のデータ変換器 (図 17 右) をボード型にするかどうかの検討にも時間を要した。ARINC 429 とは航空機に搭載されている電子機器の間でやり取りされる 32 ビット・シリアルデータ・バスの代表的な規格の一つである。その他の部品についても慎重な選定が行われ、最終的に JANS に試作機 (プロトタイプ) 製作のゴーサイン (発注) が出されたのは、2003 年も終わろうとする 12 月 12 日となった。予想外に部品選定に時間がかかり、スケジュールの遅れを心配しつつ慌ただしく年が暮れた。

2003 年 8 月のキックオフ会合を受けて、2003 年 9 月から部品の選定が本格的に開始された。選定で最も難航した部品としては、ASE を制御するための電気・電子ボード類であった。第 1 期の ASE と同様に、ボード類は JANS で特注製作する方向で進められた。その際、もう一つの装置である CME にも利用できるような共通化したボードにして、CME の小型軽量化と操作性を向上させるかどうかで議論が白熱した。最終的には、予算や工期の点でボードの共通化は断念することになった。ASE の電気・電子ボード・ケース (Control Box Assembly) には主に以下の 4 つのパーツが組み込まれることになった(表 1)。

①制御ボード (Control Board)	デバイスとしては、FPGA (field-programmable gate array), ROM, Clock, A/D Converter 等を含み、いわゆる CPU の役割を果たす。基本ソフトは ROM に書きこまれる。
②電源ボード (Power Supply Board)	機体から供給される 28VDC 電源を構成部品が必要とする電圧に変換する (DC-DC Converter)。ここでは、28VDC から 3 種類の電圧が供給されるデバイスを搭載 (3.3/5/12V)。ここには、安全装置として電流ヒューズ (Current Fuse ; 4A) と温度ヒューズ (Temperature Fuse ; 70° C) が組み込まれた。
③I/O ボード (I/O Board)	主に電磁弁やポンプの ON/OFF 信号の入出力に使用して、フォトカプラーを組み込んだスイッチング作動を行う。
④ノイズ・フィルター (Line Noise Filter)	電気ノイズの軽減のために使用。

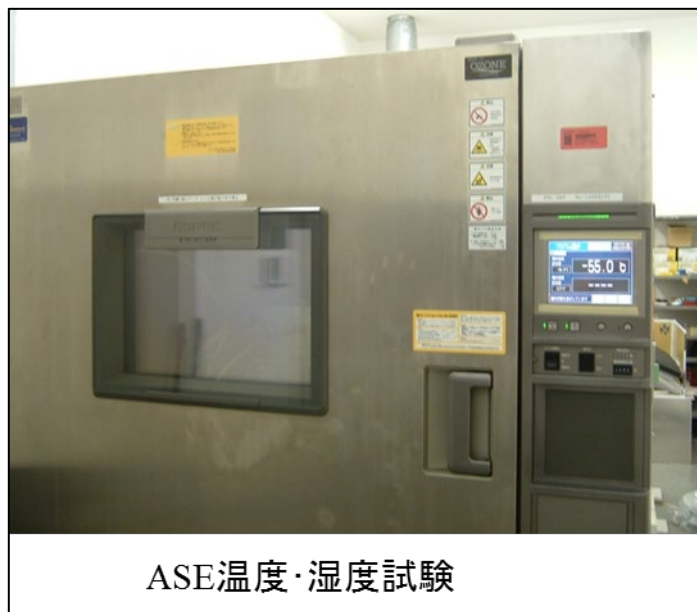
図 18 ASE の温度・湿度試験。

温度試験は 4 つの異なる条件設定で実施された。温度範囲は-55°C~+60°Cであり、航空機が飛行する範囲における気温変動を想定して実験の幅が決められていると思われる。ASE を作動させた状態での試験は-15°Cと+40°Cの温度で行われた。それほど過酷な条件ではなく、問題なく終了した。また、湿度試験についても特段の不具合はなく、高い相対湿度（85%~95%）に晒しても正常に作動し合格の判定となった。温度・湿度試験は JAMCO 調布工場の試験器を用いて 2004 年 8 月 24 日~9 月 8 日にかけて実施された。図 18 の写真の通り、温度・湿度を制御できるチャンバーに ASE を入れて、外部に置いた PC で装置の作動状況をモニターして合否の判定を行った。

温度試験 (Temperature Test) (RTCA/160D Section 4.5 Category A4)	
①Section 4.5.1 Ground Survival Low Temperature Test	装置不作動状態で -55°C/3 時間以上（装置温度安定後）放置後装置が正常に作動することを確認。
②Section 4.5.1 Operating Low Temperature Test	-15°Cで装置が正常に作動することを確認（装置温度安定後最低 30 分）。
③Section 4.5.2 Ground Survival High Temperature Test	装置不作動状態で+60°C/3 時間以上（装置温度安定後）放置後装置が正常に作動することを確認。
④Section 4.5.2 Short-Time Operating High Temperature Test	+60°Cで温度安定後、最低 30 分間装置が正常作動することを確認。
⑤Section 4.5.3 Operating High Temperature Test	+40°Cで温度安定後、最低 2 時間装置が正常に作動することを確認。

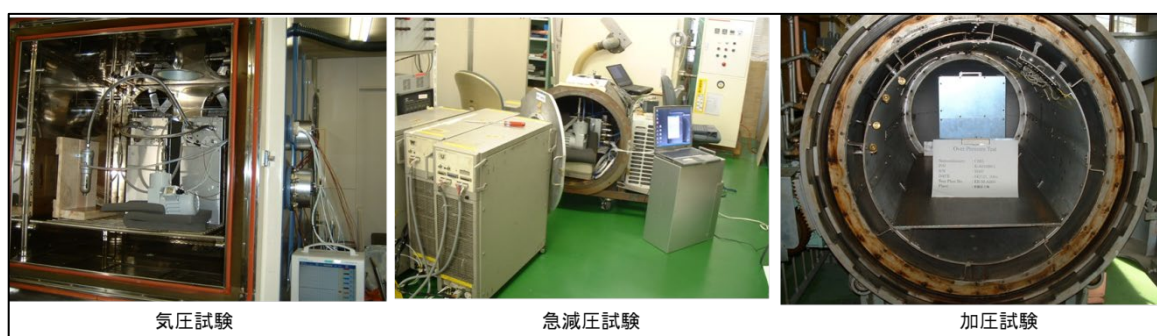
図 19 気圧、急減圧、加圧試験。

高度試験は、観測装置が気圧変動の影響を受けることなく正常に作動することを実証する実験である。当然のことながら、気圧は航空機の飛行高度に対応する環境要素である。試験は、異なる気圧の条件を作り出すことのできる 3 台の試験器を用いて実験が行われた。1 つ目の高度試験は 57.18kPa の低減圧下で装置の作動を確認するもので、2004 年 9 月 6 日に RCJ（日本電子部品信頼性センター）の試験器で行われた。2 つ目の急減圧試験は 11.60kPa まで急激に低圧にして作動を確認するもので、JAMCO 立川工場で 2004 年 10 月 4 日に行われた。急減圧は装置を入れたチャンバーと真空引きしたタンクを直結したバルブを開けることによって生み出される仕組みとなっている。3 つ目の加圧試験は 170kPa の高圧下に晒すもので、2004 年 12 月に JAMCO 調布工場で実施された。いずれも、問題なく終了した。以下に、3 つの高度試験の写真（図 19）と表に試験項目・内容（表 3）の詳細を示す。

高度試験 (Altitude Test) (RTCA/D0-160D Section 4.6 Category A4)	
①Section 4.6.1 Altitude Test	15,000 ft 相当圧力 (57.18 kPa) に減圧し、装置が正常に作動することを確認（装置温度安定後最低 2 時間）。
②Section 4.6.2 Decompression Test	75.26 kPa (8,000 ft) から最大運航高度相当の圧力 11.60 kPa (50,000 ft) に 15 秒以下で減圧し、最大 10 分間装置を作動させて異常が無いことを確認。
③Section 4.6.3 Overpressure Test	装置不動作状態で -15,000 ft 相当の圧力 (170 kPa) に 10 分間、その後通常圧力状態で正常に作動することを確認。

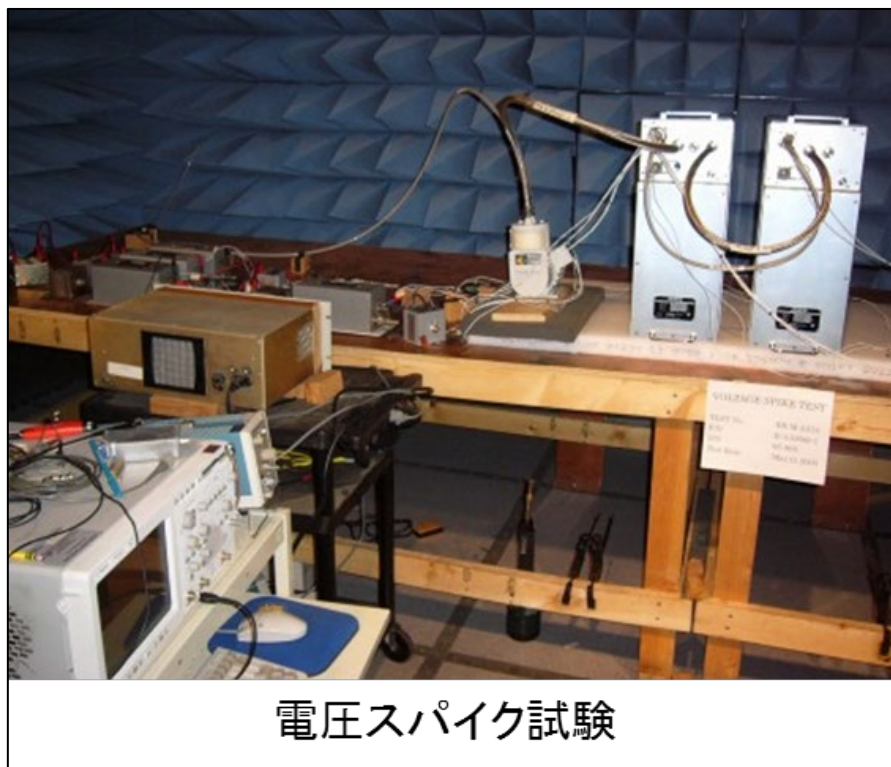
図 20 電圧スパイク試験。

試験（表 4-2）の詳細な内容を記した。図 20 は電圧スパイク試験の写真を示す。その他、静電気に関する試験（Electrostatic Discharge Test）も実施された。

電圧スパイク試験 (Voltage Spike) (RTCA/DO-160D Section 17.0 Category B)	
①Section 17.0 Voltage Spike	正負の電圧スパイク (600V) を加える。それぞれの極性について、1 分以内に 50 回加える。

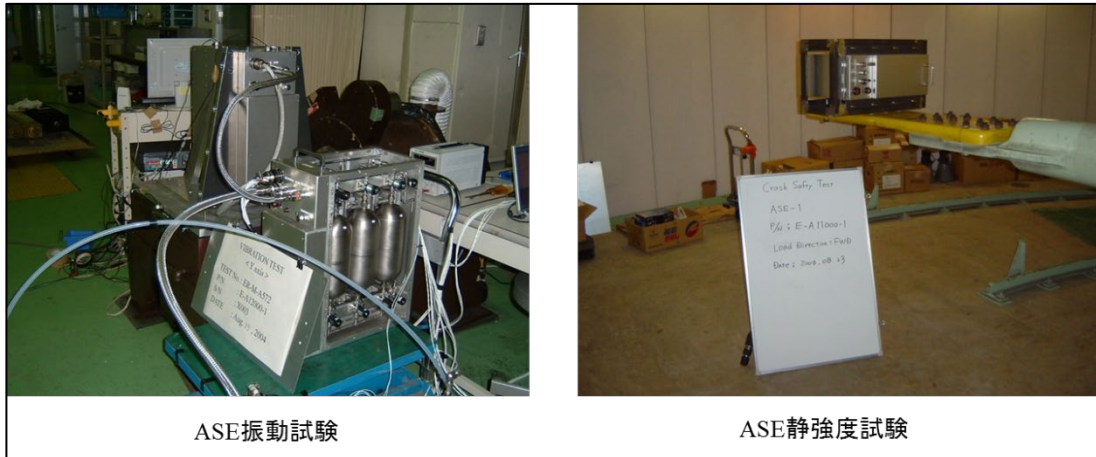
図 22 振動試験（左の写真）と静強度試験（右の写真）。

図 22 に強度試験で代表的な振動試験の写真を左側に掲載した。この試験は、試験機器として用いる加振器のテーブルに装置を乗せて、試験中に移動や共振のないように、特別に製作した分厚く重い治具で装置の周りをしっかりと固定する。試験が始まると、長短様々な周期の振動が連続して加えられるために、装置はブルブルと激しく震える状況が 1 時間程度続く。まさに「まな板の鯉」状態となる。その間、ASE を通常の観測モードで作動させ、異常が出ないかどうか、動作状況をモニターする PC 画面にくぎ付けとなる。同時に、装置に変化が生じていないかどうか、常に加振器上の装置を見守り続ける。もし、PC 画面や目視で異常が発生したことが分かると、直ぐに実験を中止しなければ修理できない大きな破損を招くことになる。後述するが、思わぬ不具合が発生することもしばしばあるので、加振器が止まるまでは気が抜けない。ASE 振動試験は 2004 年 8 月 18～20 日と 9 月 2 日に国内振動試験メーカーである IMV 社で 2 回に分けて実施された。この 2 回の試験の間に、最初の試験における不具合個所の改修が行われた。

もう一つの代表的な強度試験項目として静強度試験があり、別名、旋回試験とも呼ばれている。これは、航空機の離発着時には強い重力加速度を受けることを想定して、それに対する強度が十分であるかどうかを確かめることを目的とする。図 22 の右側の写真は 2004 年 8 月 23～24 日に公益財団法人鉄道総合技術研究所で実施された静強度試験を開始する前に撮影したものである。通常ではあまり見かけない珍しい実験装置である。長いアームの先端に ASE が固定されている。このアームを回転させることによって、強い重力加速度を装置に加えることができる大型の実験装置である。試験では 4～12G 程度の負荷をかける。F1 や戦闘機では 3～4 G と言われているので、装置にとっては厳しい条件となる。装置は 5 つの異なる向きに置き換えられては、その度に回転させられ、どの方向からも強い重力負荷に耐える構造体であることが要求される。試験後、装置に多少の曲りや歪みがあってもよいが、機体取り付け部に損傷がなく、所定の位置に止まっていることが認められれば合格となる。なお、この旋回試験施設は防衛省や JAXA 等の限られた特殊な機関しか保有していないため、事前の準備と日取りの確保が現実的な問題としては重要な要件となる。幸い、今回の試験は問題なく終了した。

振動試験 (Vibration Test) (RTCA/D0-160D Section 8.0 Category S)	
①Section 8.0 Vibration	装置取付場所により定められた振動を負荷して、装置内部に損傷がないこと、および装置が規定の性能を発揮し続けることを確認。10～2,000Hz のランダム振動を最小 1 時間、3 つの軸方向ごとに負荷する試験。

静強度 (旋回) 試験 (Static Load Test) (D6-55441 Rev. D)	
①静強度 (旋回) 試験	供試品を機体搭載時と同じ固定方法で遠心加速機に取り付け、下記の 6 方向に最小 3 秒間の遠心加速度を印加し、取り付け部に破損なく所定の位置に止まっていることを確認。前方・後方・側方 (2 方向) は 12G、上方は 4.1G、下方は 8G を印加。

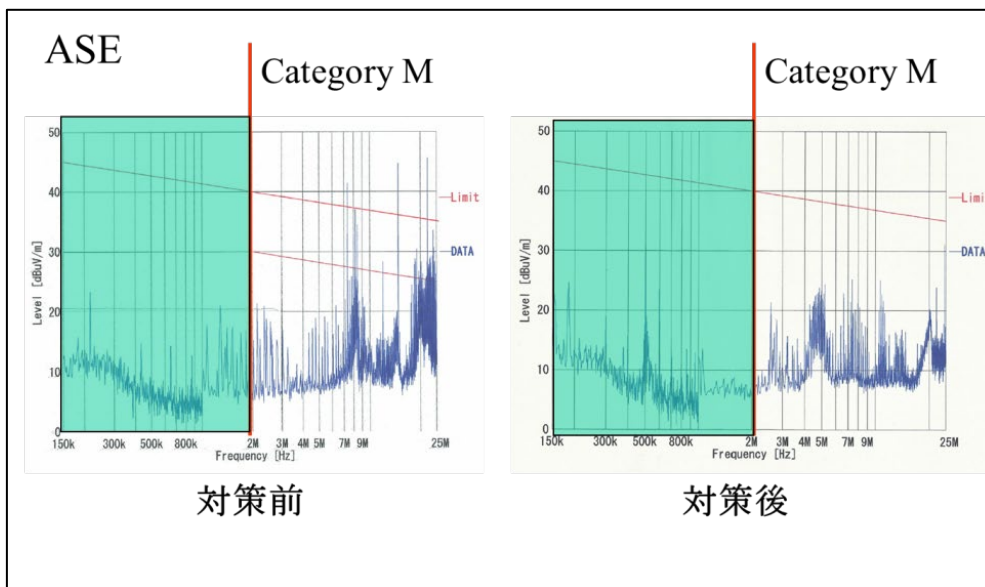
図 23 EMI 試験結果の一例 (対策前と対策後の比較)。

図 23 は、対策を施す前と後の EMI 試験の結果を比較した一例である。赤の線 (Limit) が DO-160D で規定されているノイズ・レベルで、電磁波放出をこれ以下に低減することが定められている。対策前の状態は明らかにレベルを超えたピークが 8 MHz と 20 MHz 前後の周波数帯に認められた。また、図中の緑で囲った 150 kHz から 2 MHz 以下の低周波数帯にも大きくレベルを超えるノイズが発生しているのが見て取れる。この実験は 2 MHz 以上の条件設定で実施されており、2 MHz 以下の周波数帯のデータは有効でないことを示している。つまり、周波数帯によって異なる実験条件が設定されているためである。

対策後の結果を見ると、無事、Limit 線の規定レベル以下にノイズを押されたことが見て取れる。今回の場合は、ARINC429 コンバーターから発生するノイズが影響していることが分かり、最終的に、ジュラルミンの板を加工したシールド・ケースで全体を覆うことで解決された。EMI の原因とその対策は理論的な考察に基づくものではなく、いわゆる「勘」に頼るしかない一面がある。一つ一つの部品に対策を施しては試験を実施してその結果をチェックする繰り返しの作業が行われるのが一般的である。したがって、エンジニアの知識・経験と技量が対策に費やす時間を大きく左右することになる。もう一つ EMI で注意すべき点として、対策後に 4~5 MHz の周波数帯のノイズが対策前に比べて逆に増大していたことである。幸いレベルを超えるものではなかったが、この例のように、EMI 対策には微妙な「匙加減」があり、実際に試験データを取得しないとその特性変化を予想することは難しい。今回の ASE では用いられなかったが、EMI 対策の一つとして、電源周りの配線にフェライト・コアを取り付けて、電磁波ノイズを軽減する方法も良く利用される。

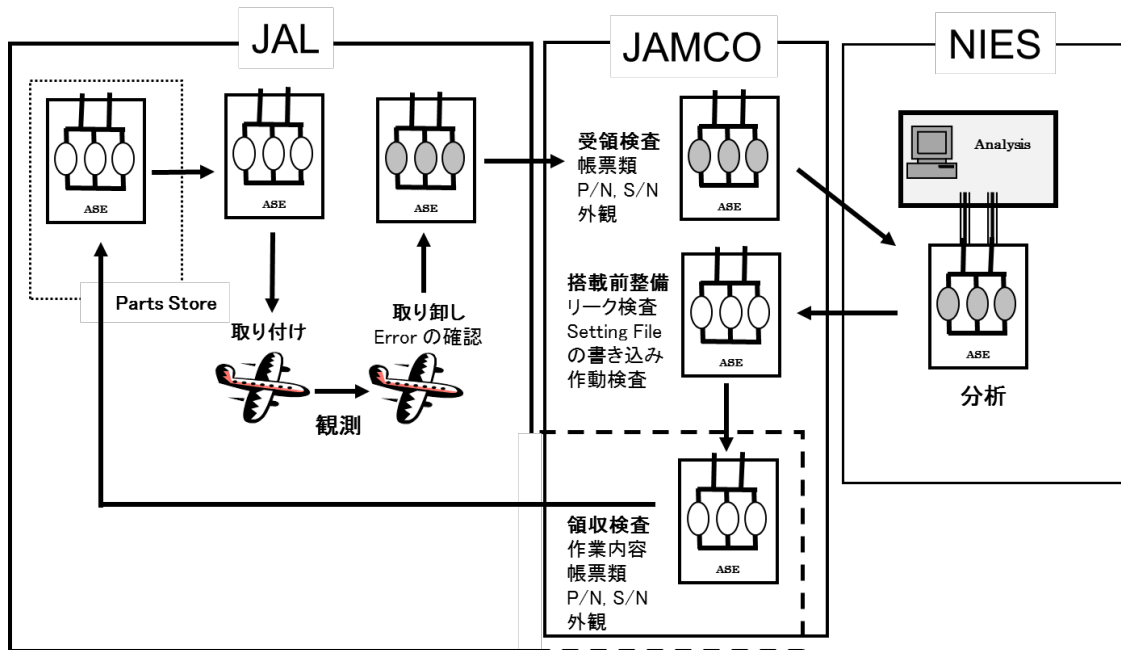
図 27 ASE 搭載の一連の流れ。

図 27 は ASE の運用の一連の流れを示している。予め定めた手順によって実施される。観測が終わって空港に機体が到着し、乗客・乗員が降りた後、直ちに機体から ASE が取り卸される。作業には 2~3 人の航空整備士があたり、1 人は手元を電灯で照らしていることが多い。設置場所は昼間でも意外と暗いため、ASE に限らず他の整備作業でも機体でしばしば見かける光景である。航空整備士にとって電灯は誰もが携帯する必需品となっている。

ASE はジュラルミンの専用輸送ケースに収納され、JAMCO に運ばれる。まず品番や外観等を確認する受領検査が行われ、その記録が帳票に残される。一旦試料の分析のために国立環境研究所に持ち込まれ、温室効果ガスの分析を行った後に、再び JAMCO に返送される。JAMCO では次の観測に備えて、検査を行い不具合箇所が見つければ部品の交換などの整備を実施する。また、飛行中の一連の作動を地上で再現するために試験用の航空機運航データ（位置情報等）を出力させて、模擬的なシミュレーション実験も毎回実施する。最後に、本番の観測用のプログラムが ASE に入力されて整備が終了となる。JAMCO における検査・整備はすべて CMM (Component Maintenance Manual) と呼ばれる分厚い手順書に従って行われ、その整備記録が保管される。CMM は ASE を構成するすべての部品とその取付け方及び、その検査方法が詳細に記載されており、整備に必要なすべての情報が含まれている基本資料となっている。資格を持っていない研究者は装置の整備や検査作業には直接関与できないために、事前に観測にとって必要不可欠な整備要件を整備関係者と協議し、その内容を CMM に反映することが重要となる。作業は CMM で定められたチェック項目をすべて実施して、必ず整備記録を残すことが義務づけられている。

次に、JAL に返送され、品番や外観等を確認する領収検査が行われ、倉庫 (Parts Store) に運び込まれて次の搭載を待つことになる。領収検査の意味は、JAL が自社の機体に搭載する ASE について、航空機部品としての品質保証の責任を負うことである。このため委託先の JAMCO の整備に対して定期的に立入検査を実施する。これら一連の定められた手順を踏むことによって、ASE の安全な運用が担保されている。同様な手順は他の航空機部品の運用についても全く同じである。搭載に当たっては、研究者の観測要望を聞き、どの機体にいつ ASE を取り付けるかを JAL の運航や整備を計画する部署で調整が行われる。このように、ASE 観測には多くの人々が関わり、その連携によって初めて観測が実施できる。したがって、一つの観測データでも大変貴重なものとなる。2005 年 12 月に第 2 期開発による ASE が豪州シドニー航路に就航する JAL 機に搭載され、それ以降も順調に観測が継続された (Matsueda et al., 2008; Matsueda et al., 2015; Matsueda et al., 2019)。
