竜巻講演会 ～竜巻の研究と防災， 5月6日の災害をふまえて～

現地調査：
竜巻による建築物の被害形態について

平成24年6月30日

独立行政法人建築研究所

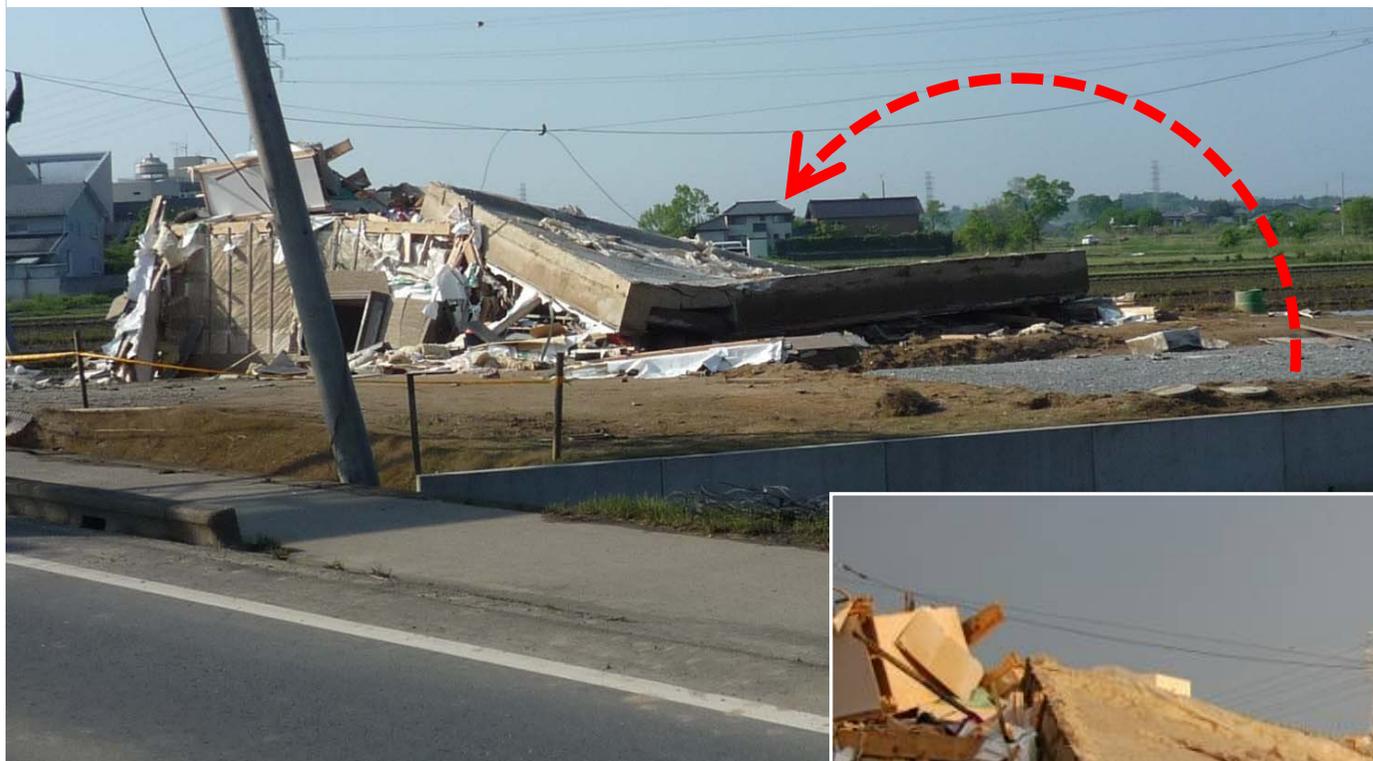
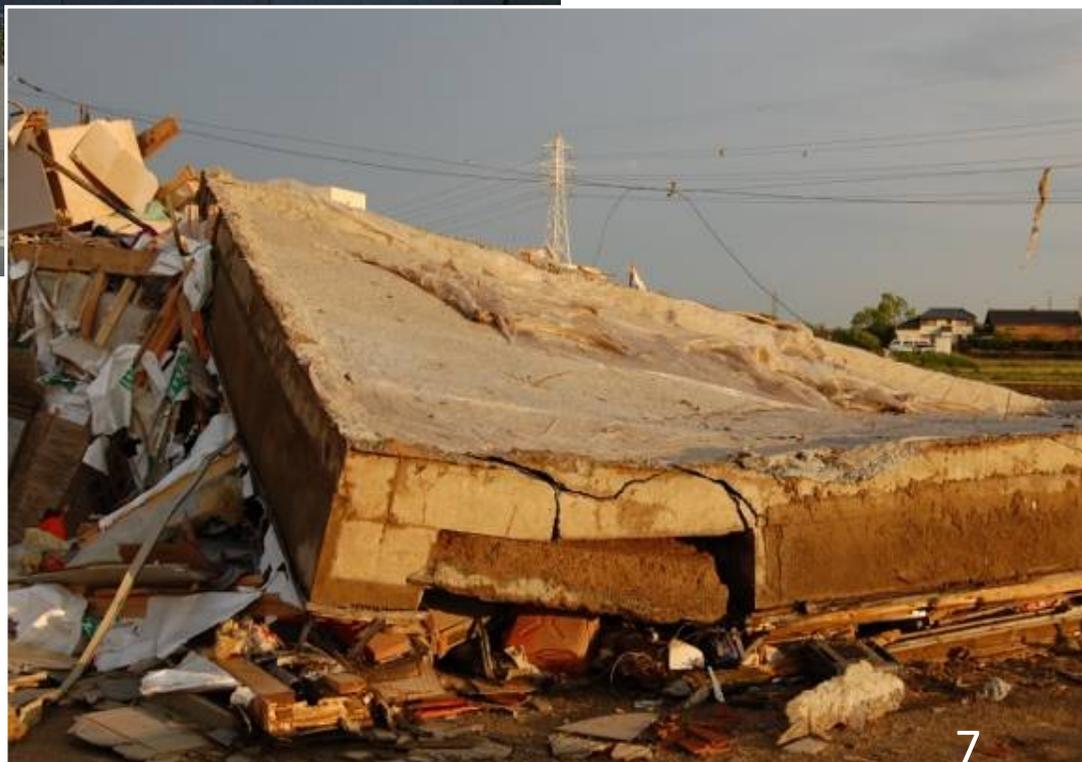
主な被害形態（①木造建築物の転倒）

べた基礎の底面が地盤から離れ、上部構造とともに完全に裏返しになっていた。過去の建研/国総研の被害調査ではみられなかった被害形態である。

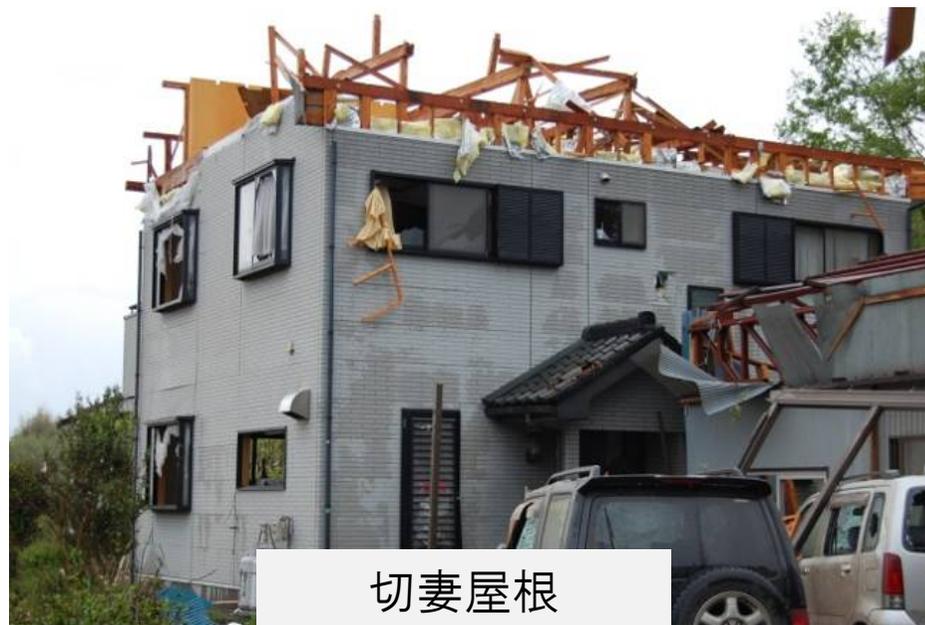
主な被害形態（②木造小屋組の破壊・飛散）

木造小屋組の破壊・飛散は竜巻による典型的な被害形態であり、今回の調査でも多く確認された。

切妻屋根

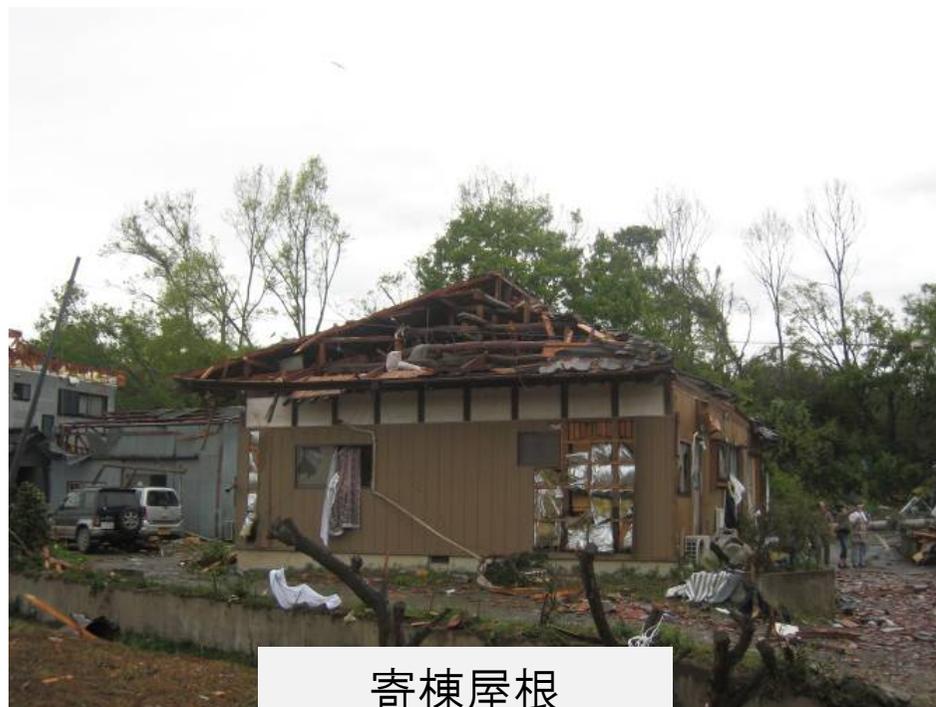
寄棟屋根

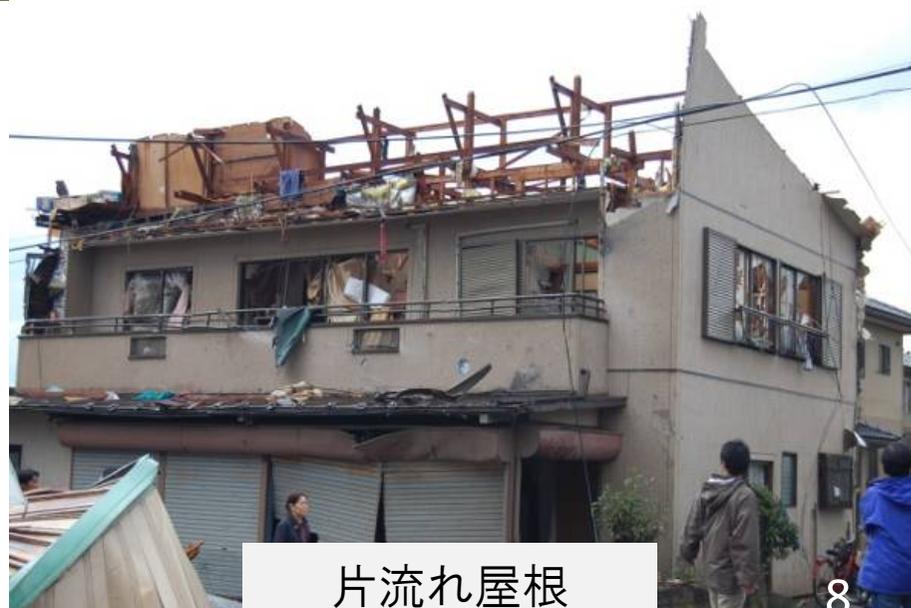
片流れ屋根

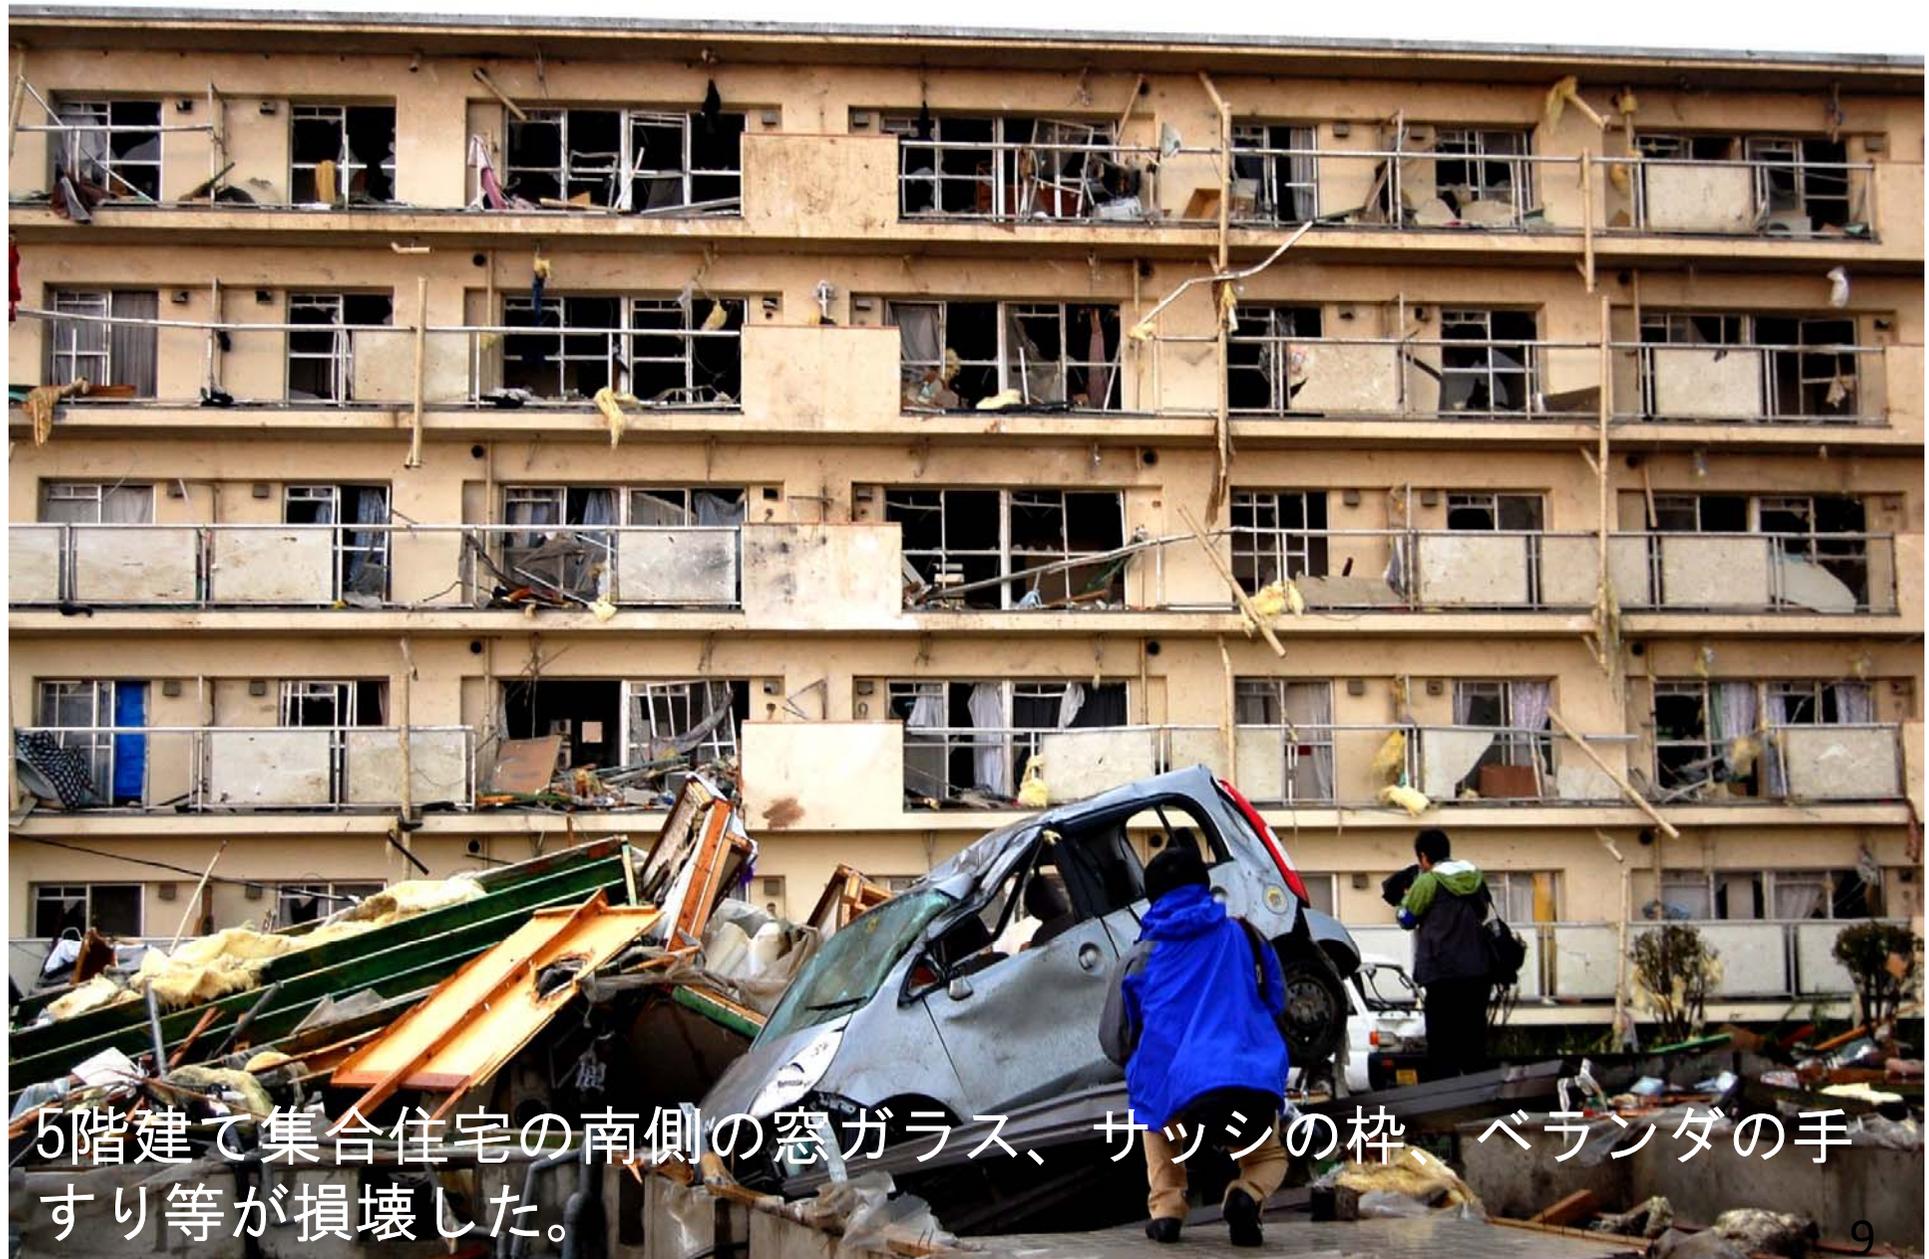
主な被害形態（③RC造建築物の開口部・建具の損壊）

5階建て集合住宅の南側の窓ガラス、サッシの枠、ベランダの手すり等が損壊した。

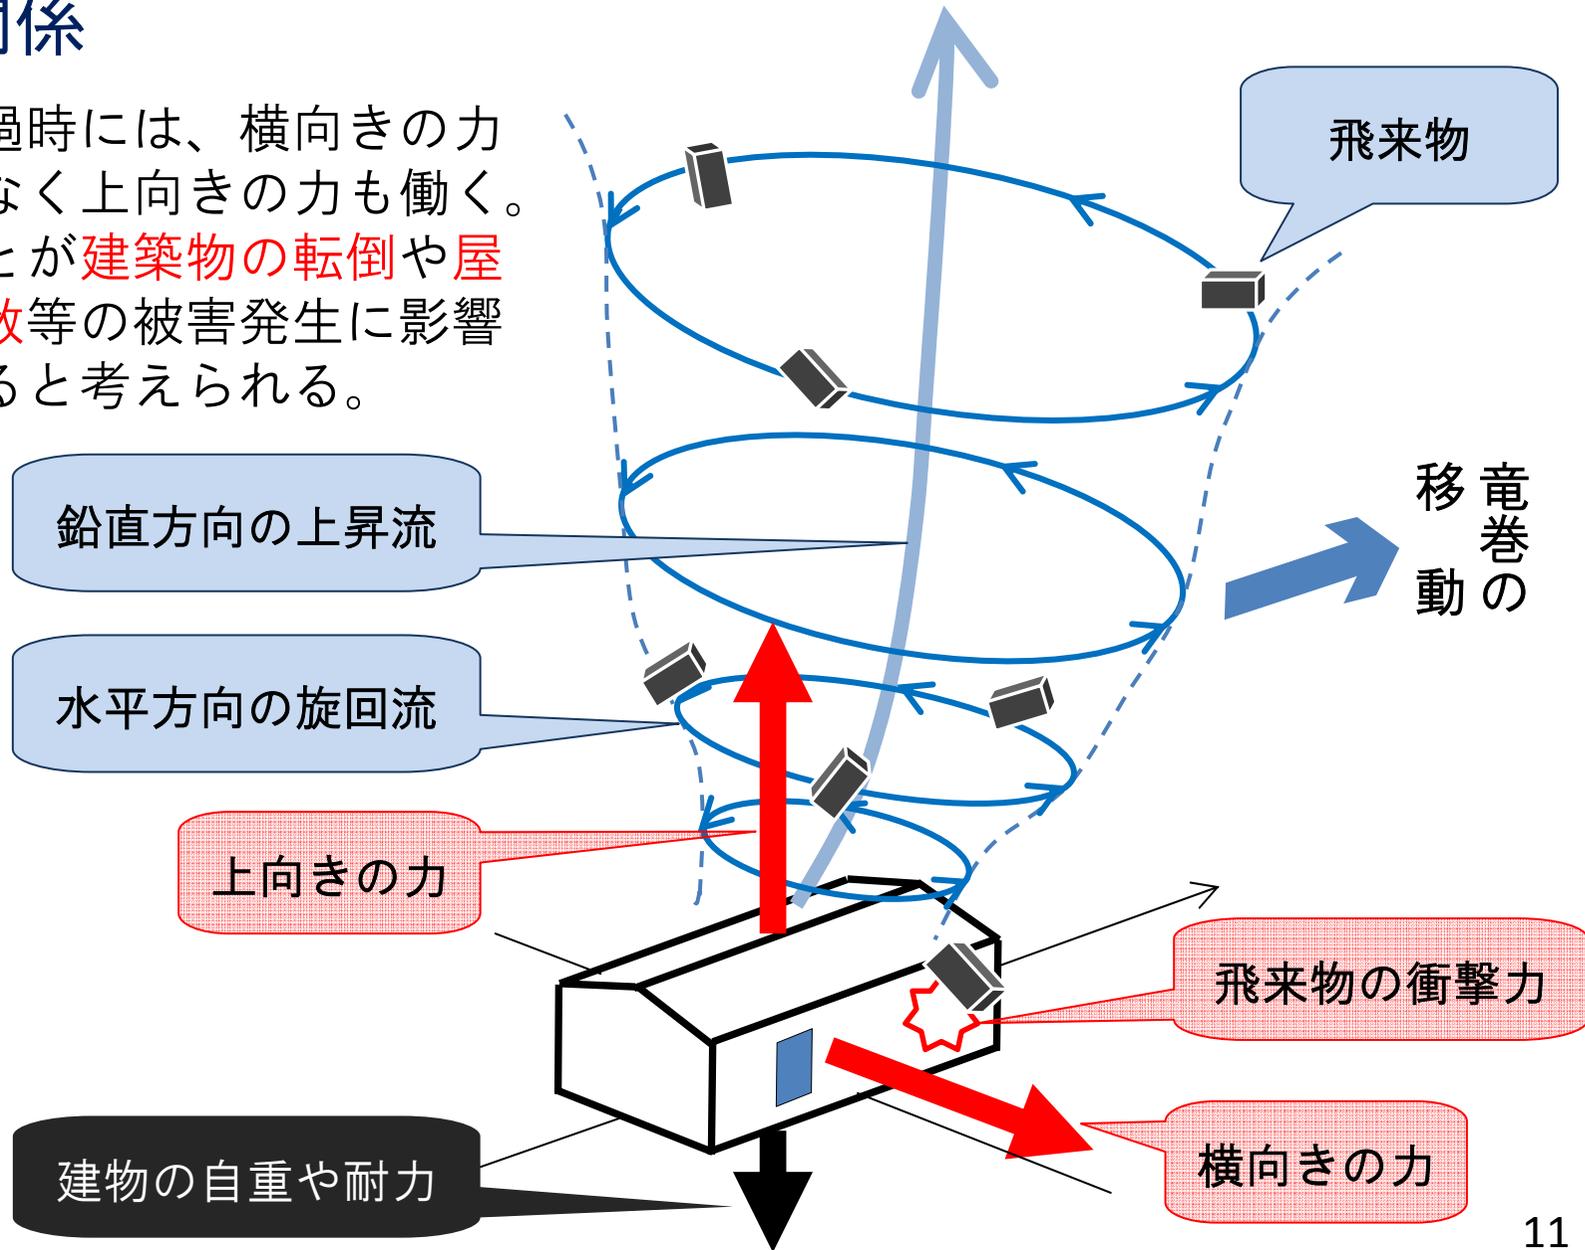
竜巻通過時に建築物に作用する力と被害発生メカニズムとの関係

竜巻通過時には、横向きだけでなく上向きの方も働く。このことが**建築物の転倒**や**屋根の飛散**等の被害発生に影響していると考えられる。

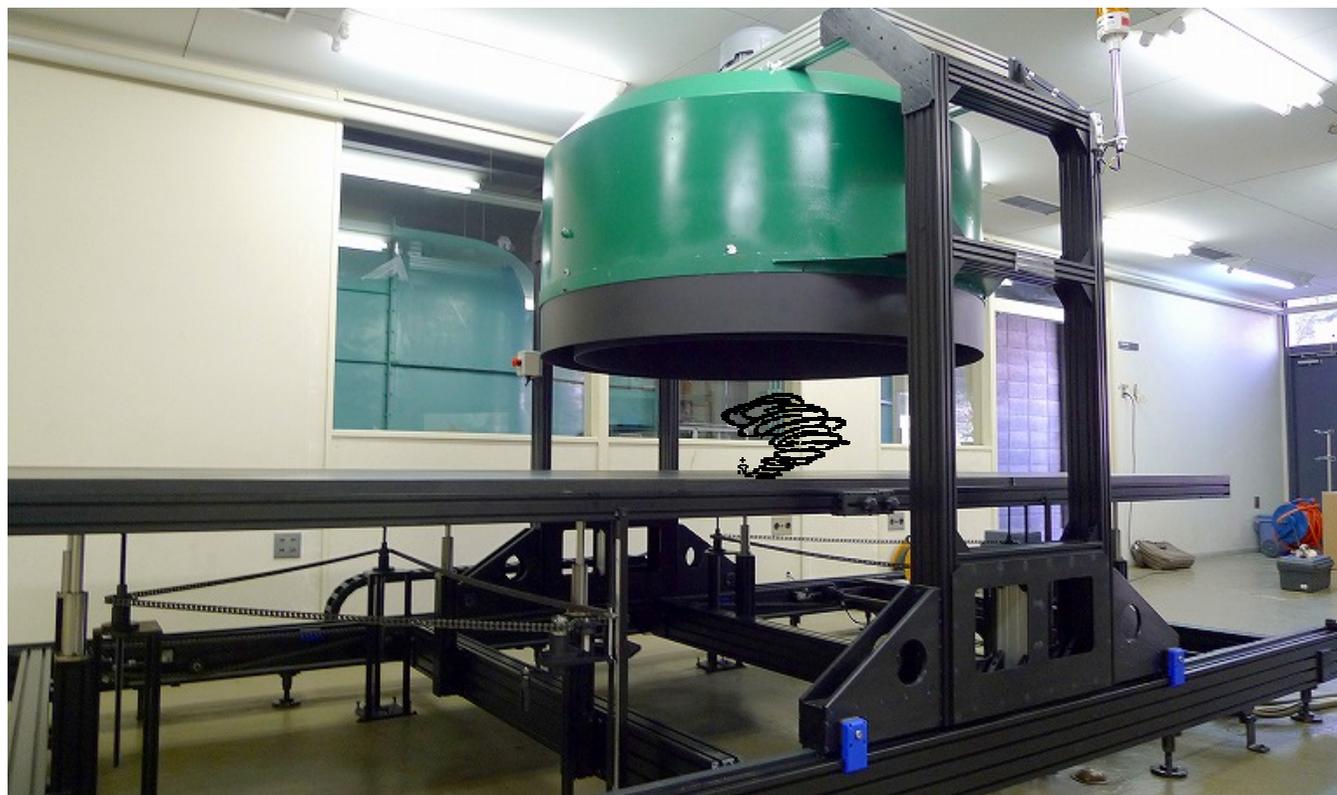
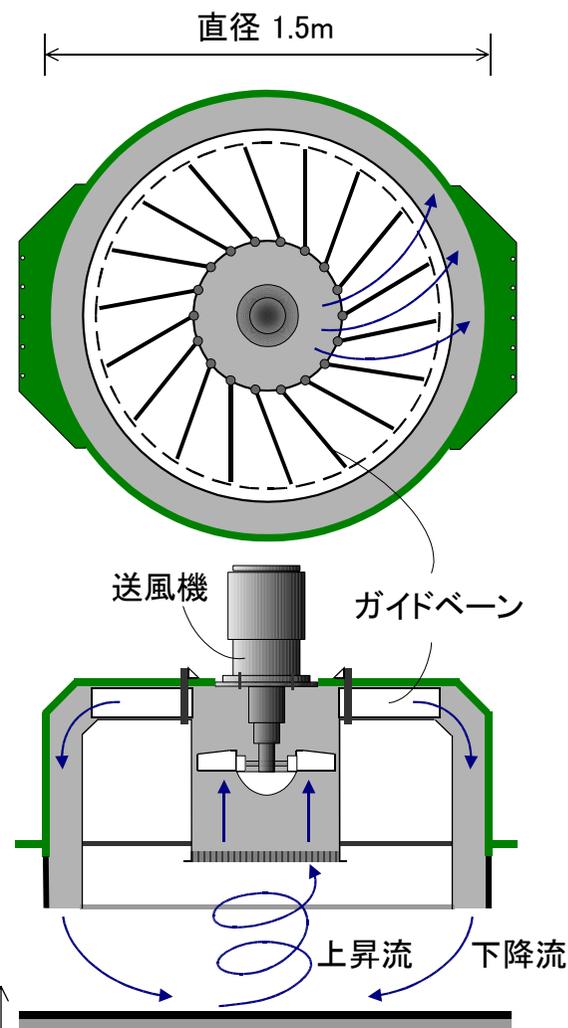
竜巻発生装置を活用した実験的研究の展開

この装置で実際の竜巻に近い非定常な旋回流と上昇流を再現して、竜巻による力の特性や飛散物の挙動を実験的に把握する。

科学研究費補助金課題(実施期間：平21～23年度)の援助を受けて建築研究所・国土技術政策総合研究所・東京大学・京都大学防災研究所が共同で設計・製作し、平成21年度に建築研究所に設置。

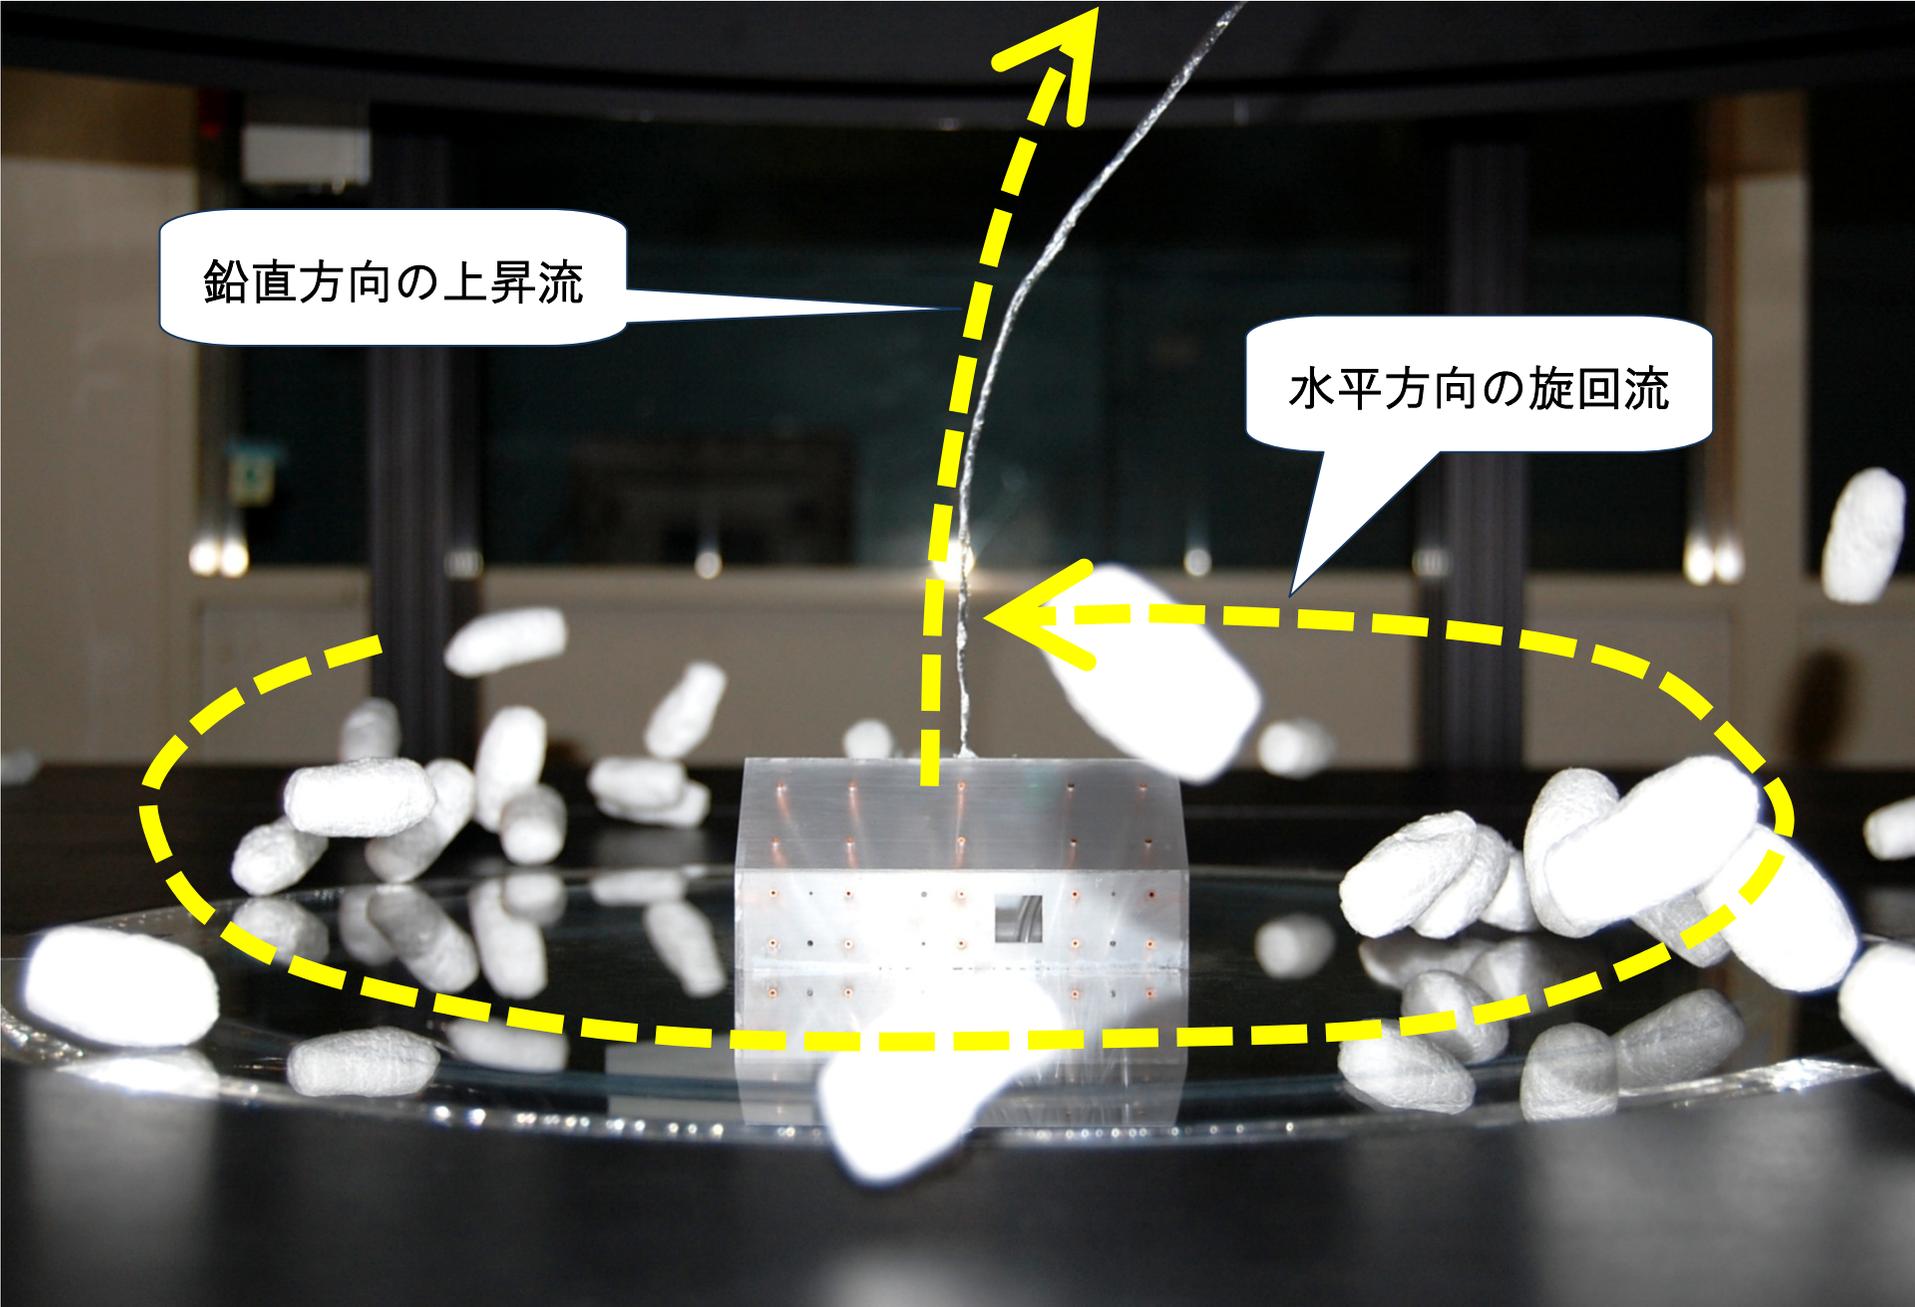
鉛直方向の上昇流

水平方向の旋回流

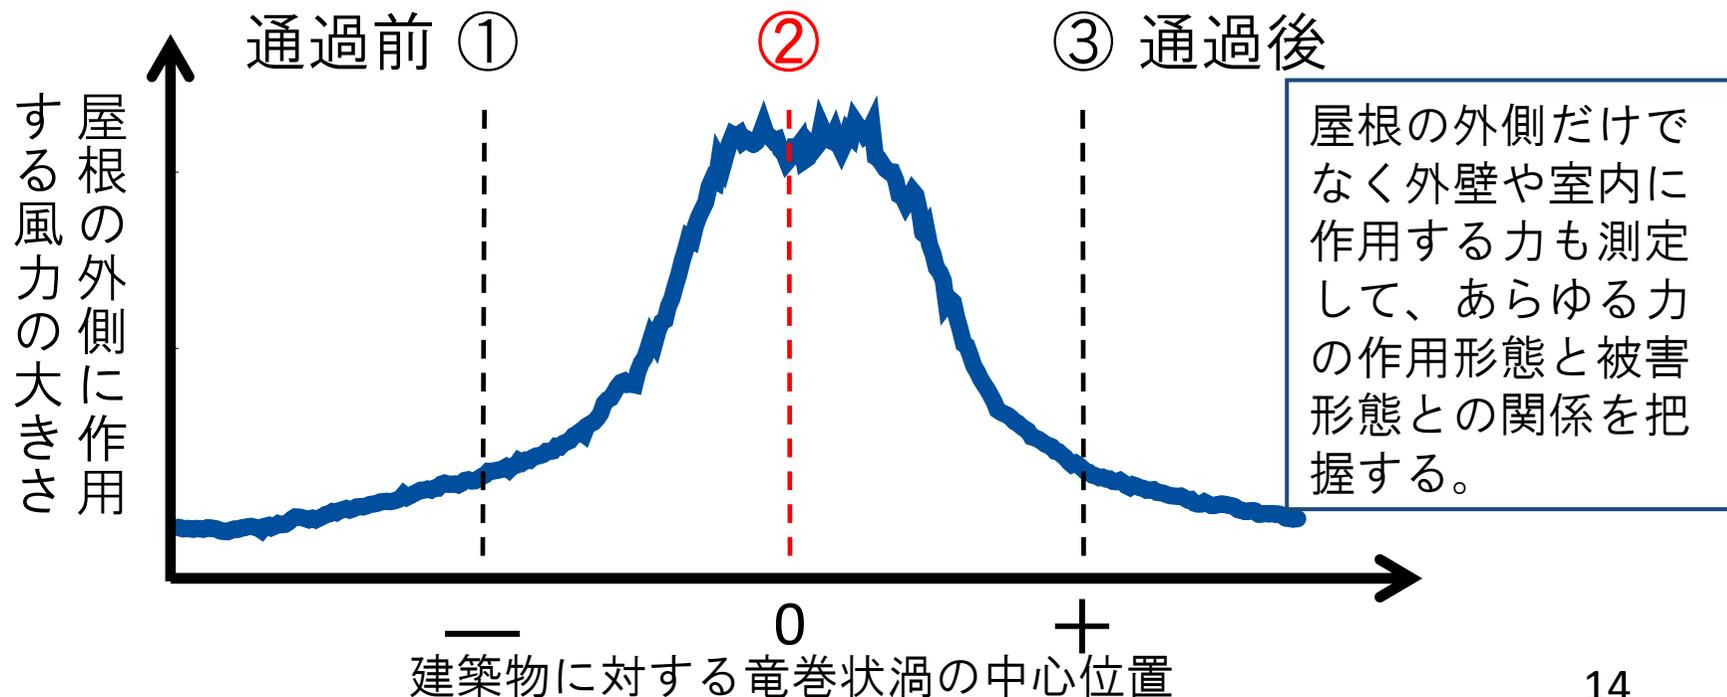
低層建築物模型を用いた
風圧実験結果の一例

真上を通過中
