# 特別報告 2006年11月7日の北海道佐呂間町竜巻の現地調査報告

○鈴木 修、中里 真久、山内 洋(気象衛星・観測システム研究部)

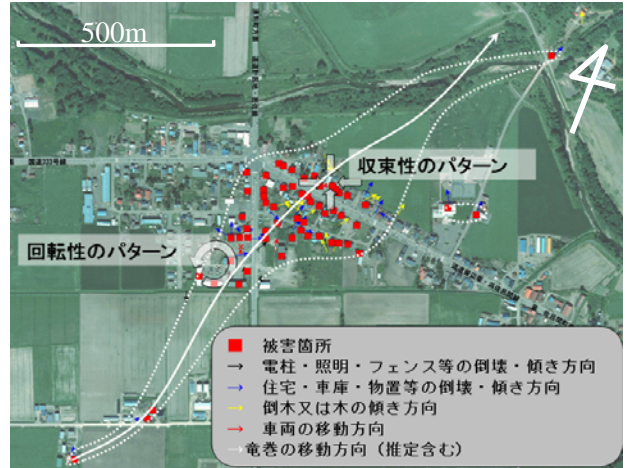
被害は、南南西端の農家の倉庫付近の屋根のめくれや窓ガラスの破損から、北北西端の神社脇の看板の破損までの間で認められた。その間は約1.4kmであり、途中は建物等が無い農地もあるが、図の点線で囲まれたほぼ帯状域内で建物や自動車、樹木の被害が発生していた。被害幅は、およそ200～300mであった。

図1 竜巻による被害域(点線域)と被害箇所(赤の四角形)、被害から見積もった風向(矢印)、及び、目撃等から推定した竜巻経路(曲線の矢印)。航空写真は被害前に撮影((株)シン技術コンサル)。

図1は、竜巻発生前に撮影された佐呂間町若佐地区の航空写真に、現地調査による被害箇所などの情報をプロットしたものである(札幌管区気象台発行の災害時気象調査報告の図に加筆、以下、図については同様)。

また、被害や飛散物の移動方向などから見積もった風向分布(図1の矢印)からは、回転性のパターンと収束性のパターンが認められた。

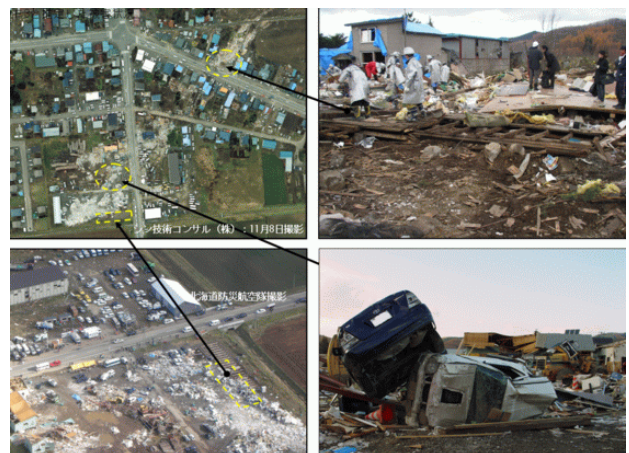
最も激しい被害は、トンネル工事事務所付近及び北北西に位置する全壊家屋付近であった(図2の黄色の点線部)。工事事務所のプレハブ2階建ては竜巻により吹き飛び、死傷者が出た。

図2 最も激しい被害のあったエリア(左上)、黄色点線で囲まれた地点の被害状況。全壊家屋(右上)、工事事務所付近(左下)、移動し積み重なった車両(右下)。左上の航空写真は翌8日撮影((株)シン技術コンサル)。

被害の状況から竜巻の強さを推定するために、藤田スケール(F値)を用いた。住居の全壊、車両の移動などの被害が認められたものの、住居の構造や救出作業時の車両の移動などによる不確定性があったため、現地調査直後の発表では、F2以上とした。その後、住居は通常の木造2階建てと考えられること、車両が空中を飛んだ可能性が高いこと、などの複数の情報をもとに最終的にF3と推定した。
