2006年11月7日佐呂間町の 竜巻の現地調査報告と 今後の観測的研究の課題

気象庁気象研究所
気象衛星・観測システム研究部
鈴木 修

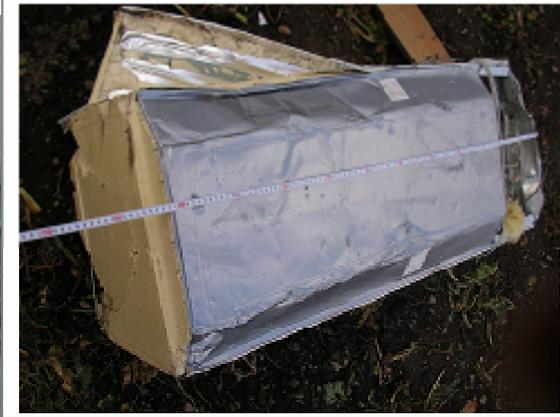
飛散していた冷蔵庫

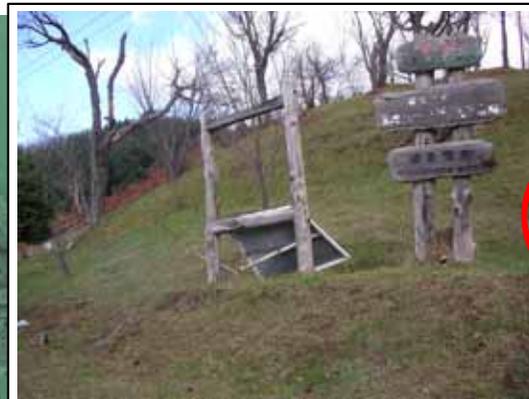
破損した案内板

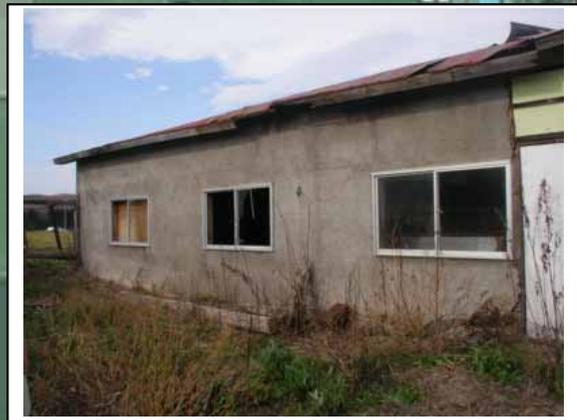
めくれた屋根、割れた窓

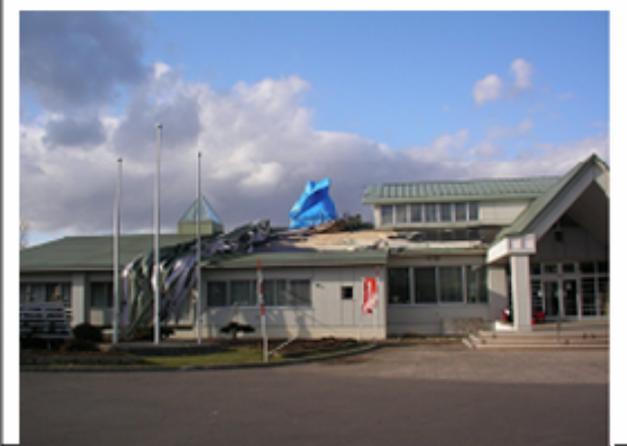
屋根が剥離した若佐コミュニティセンター

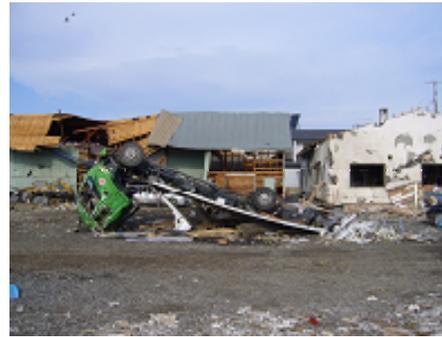
仰向けになったトラック

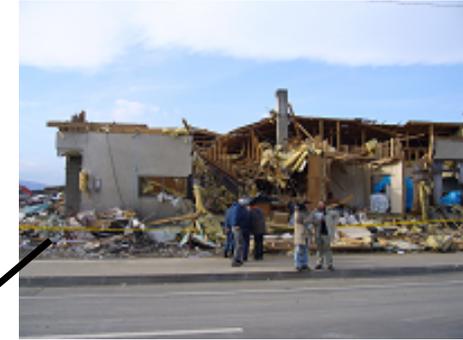
損壊した事務所

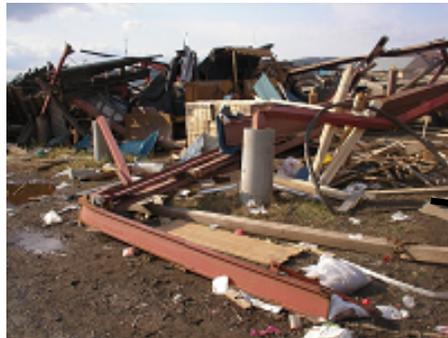
倉庫跡 鉄骨が曲がっている

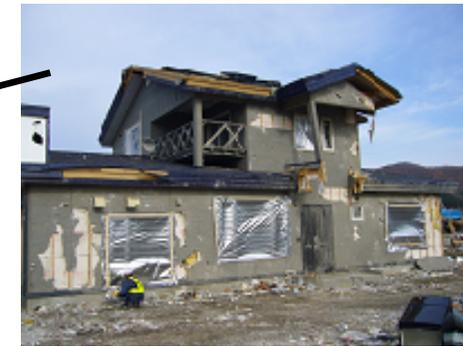
損壊した食堂 手前にあった物置は全壊し、片付けられている

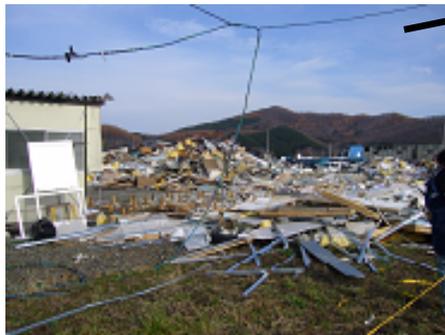
トンネル工事事務所（プレハブ）跡
人命救助のため瓦礫は移動した後

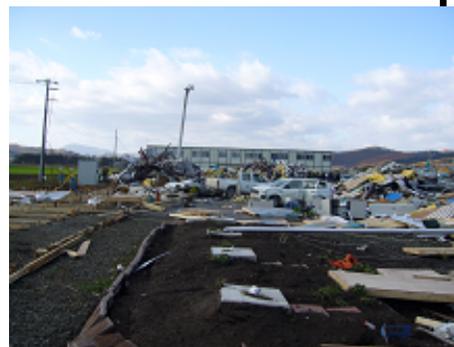
千切れた/曲がった4本の掲揚ポール

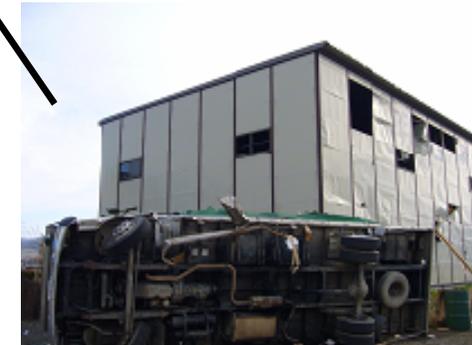
横転したトラック

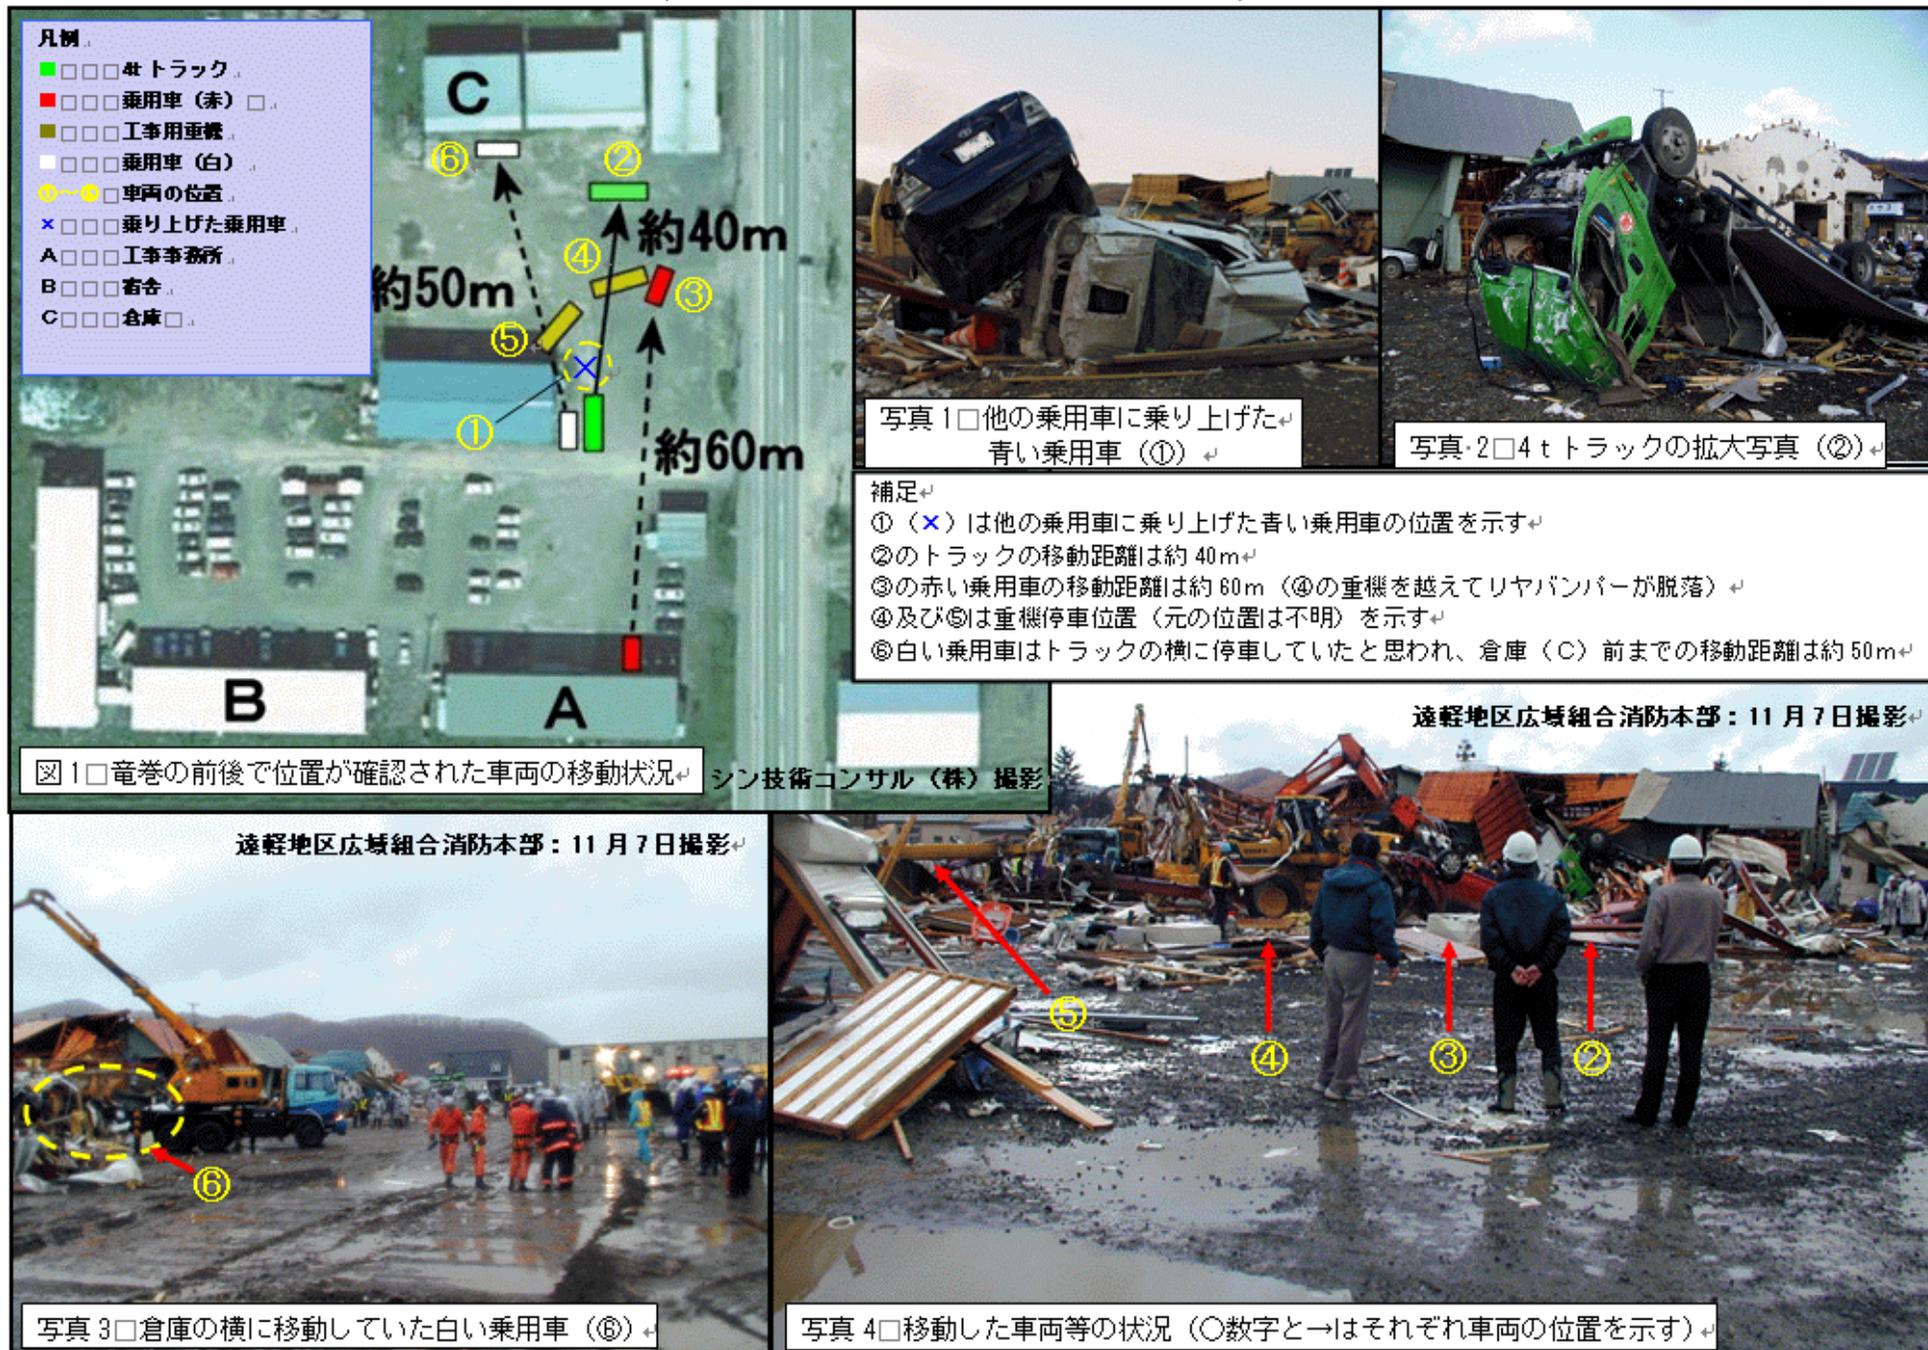
工事現場車両損壊状況図

(藤田スケール判定のために精査)

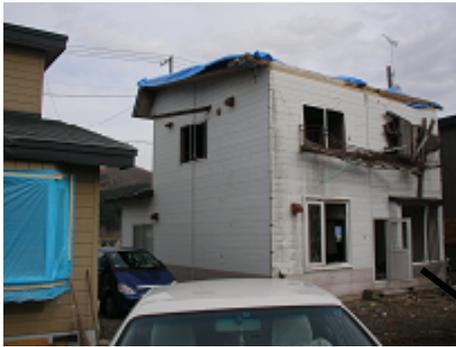
屋根が飛び、壁に木がささっている住家

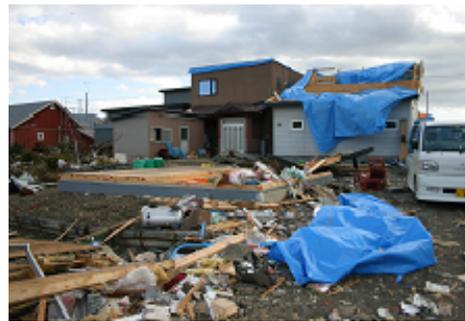
倒壊した住家跡

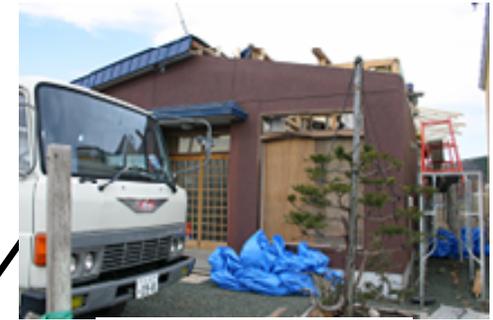
屋根が飛んだ住家

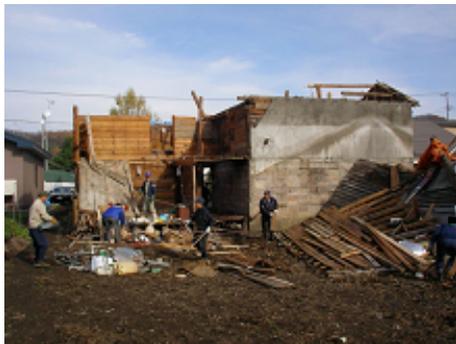
屋根及び壁が飛んだ倉庫

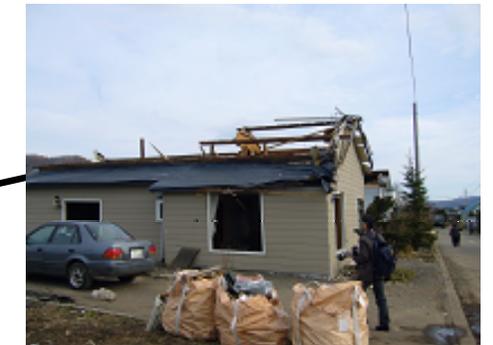
屋根が飛んだ住家兼寺務所

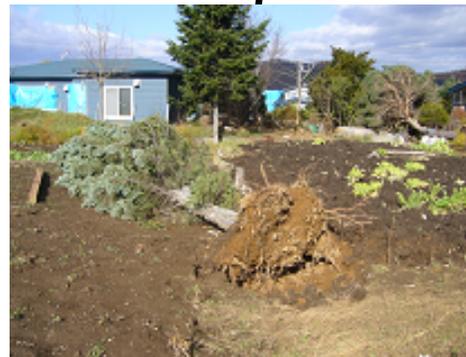
倒木跡

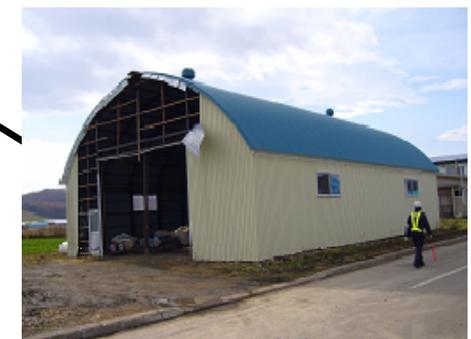
入り口シャッターが飛ばされた
農耕具用倉庫

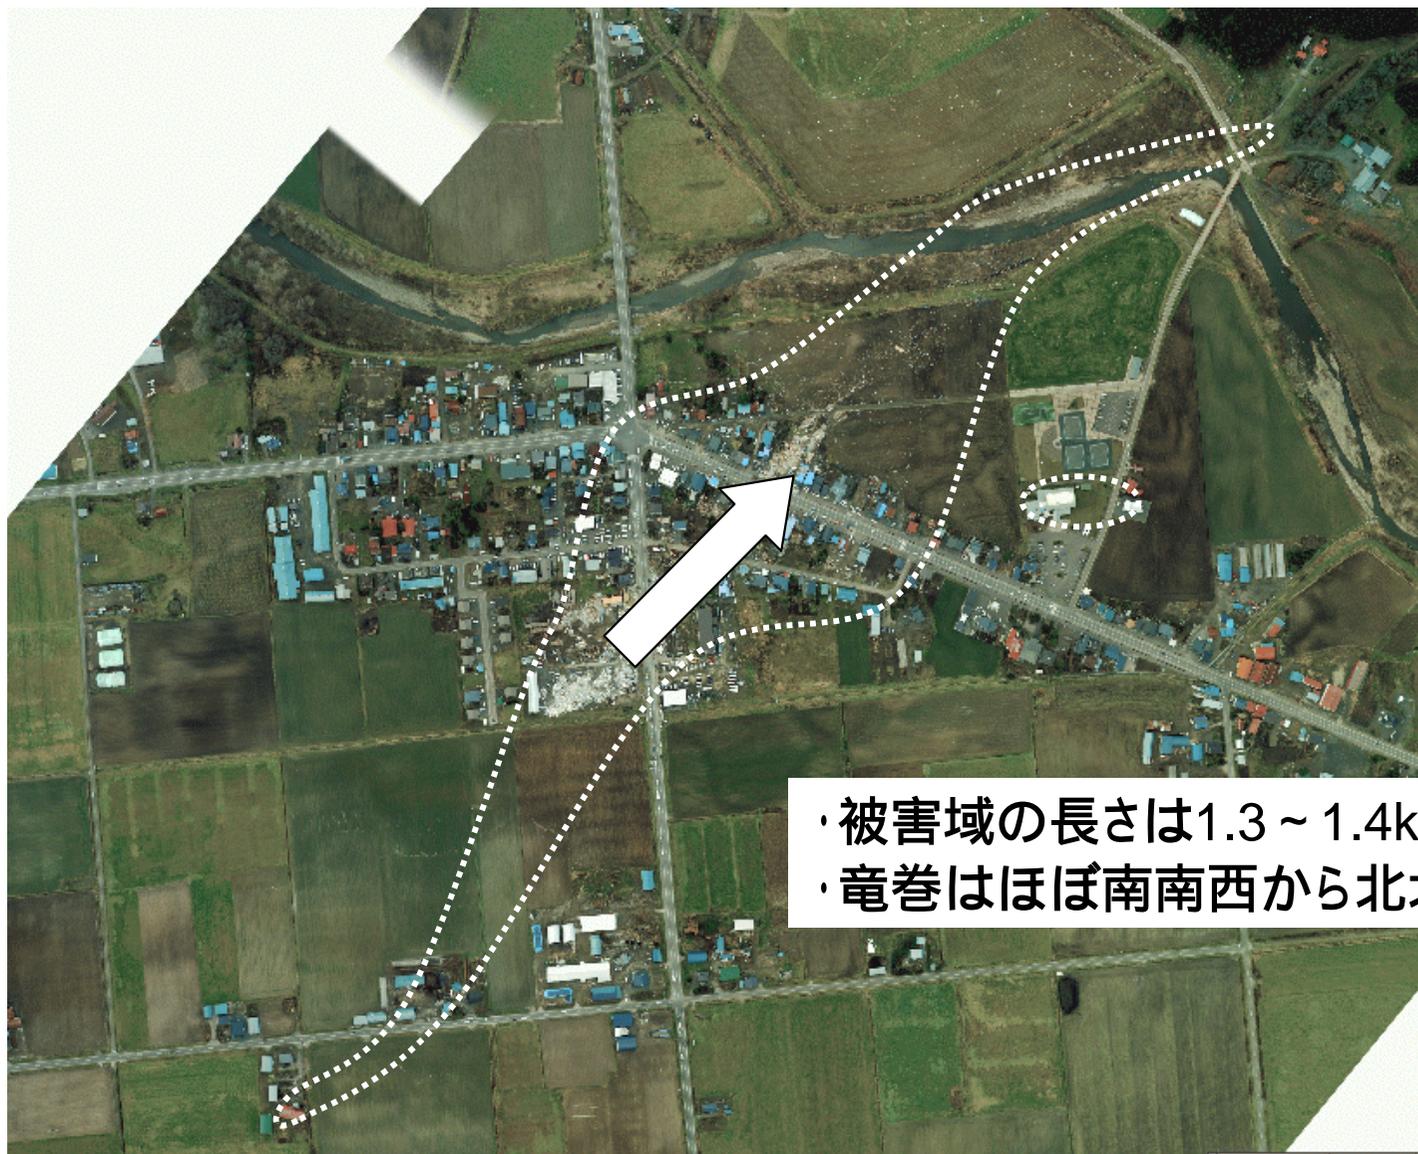
被害域と竜巻の移動方向

- ・被害域の長さは1.3～1.4km、幅は約300m
- ・竜巻はほぼ南南西から北北東へ移動

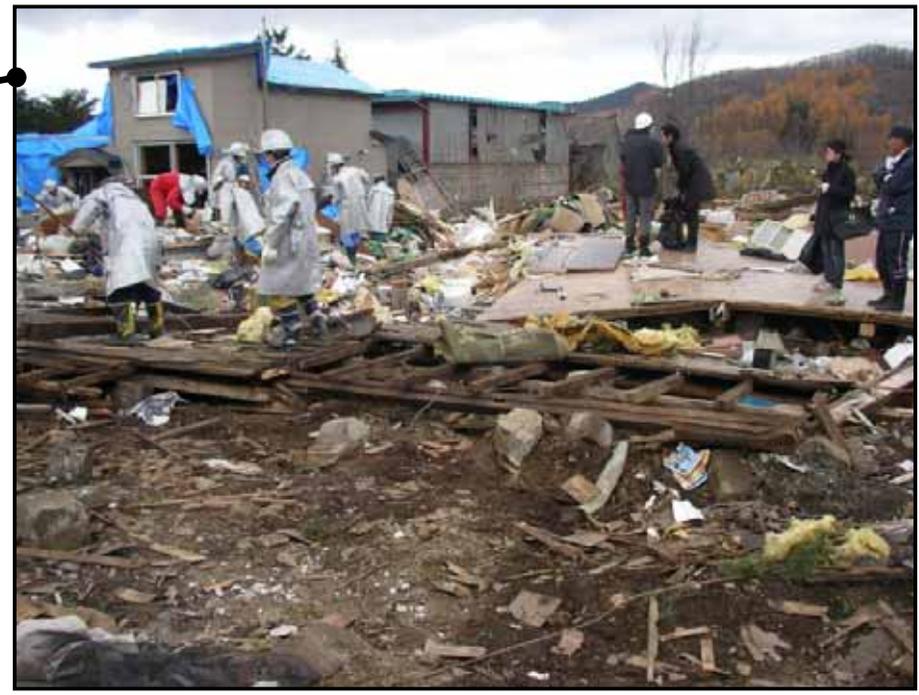
写真1. 倒壊した住家跡

佐呂間町では、住家1軒(木造2階建)が原形をとどめず倒壊し、非住家(工事事務所)が飛散し瓦礫状態となった、車が持ち上げられて飛ばされた可能性のある被害が認められたことから、F3と推定した。

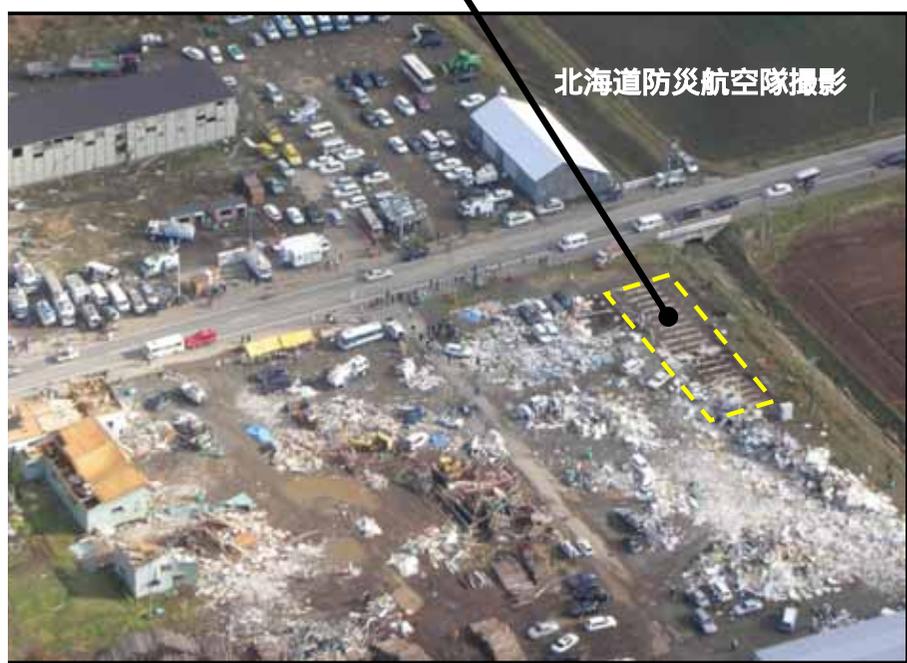
写真2 工事現場周辺の上空写真(は飛散した工事事務所跡)

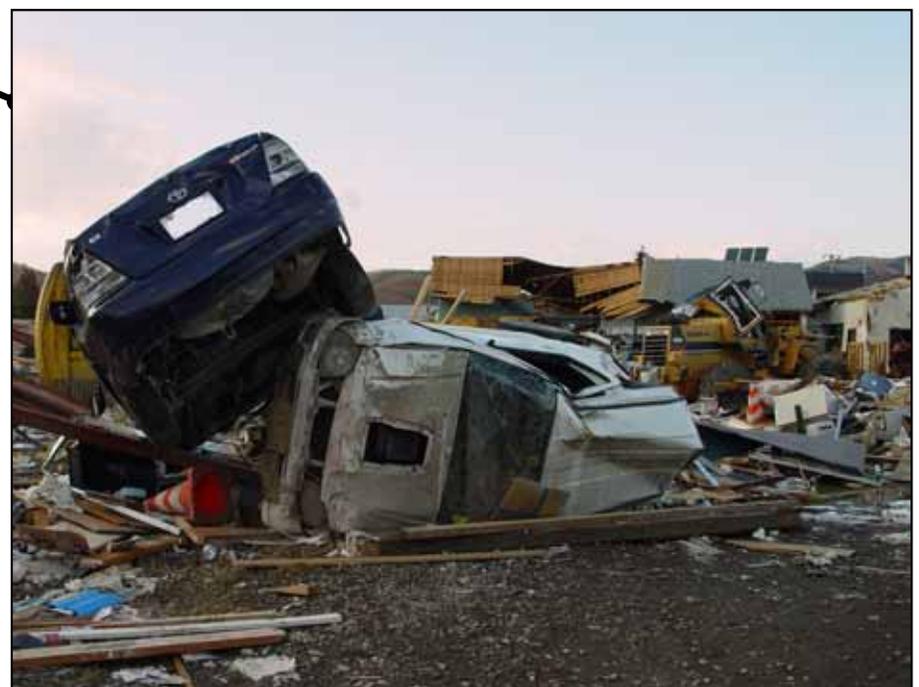
写真3 他の乗用車に乗り上げた青い乗用車

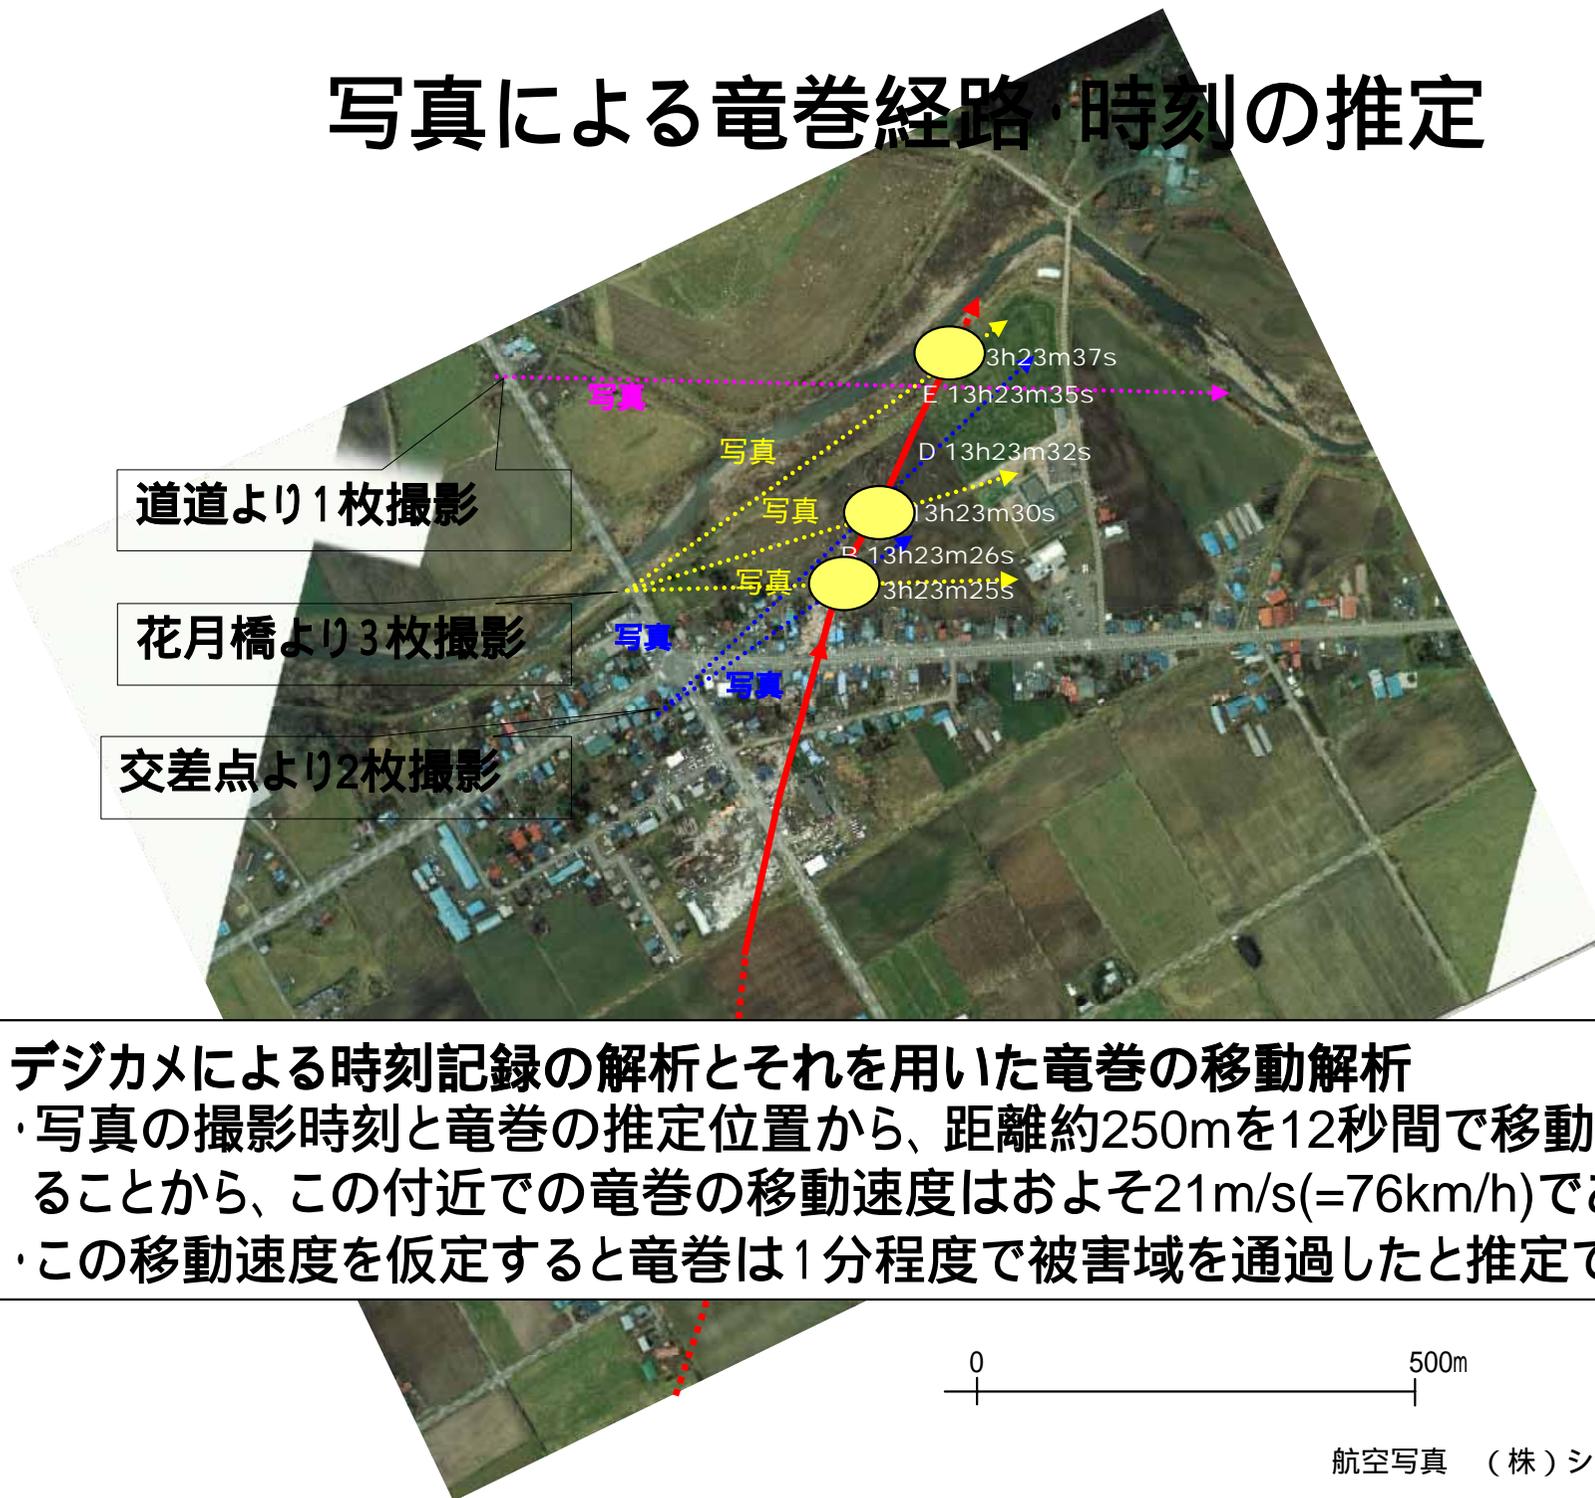
写真による竜巻経路・時刻の推定

デジカメによる時刻記録の解析とそれを用いた竜巻の移動解析

- ・写真の撮影時刻と竜巻の推定位置から、距離約250mを12秒間で移動したとみられることから、この付近での竜巻の移動速度はおよそ21m/s(=76km/h)であった。
- ・この移動速度を仮定すると竜巻は1分程度で被害域を通過したと推定できる。

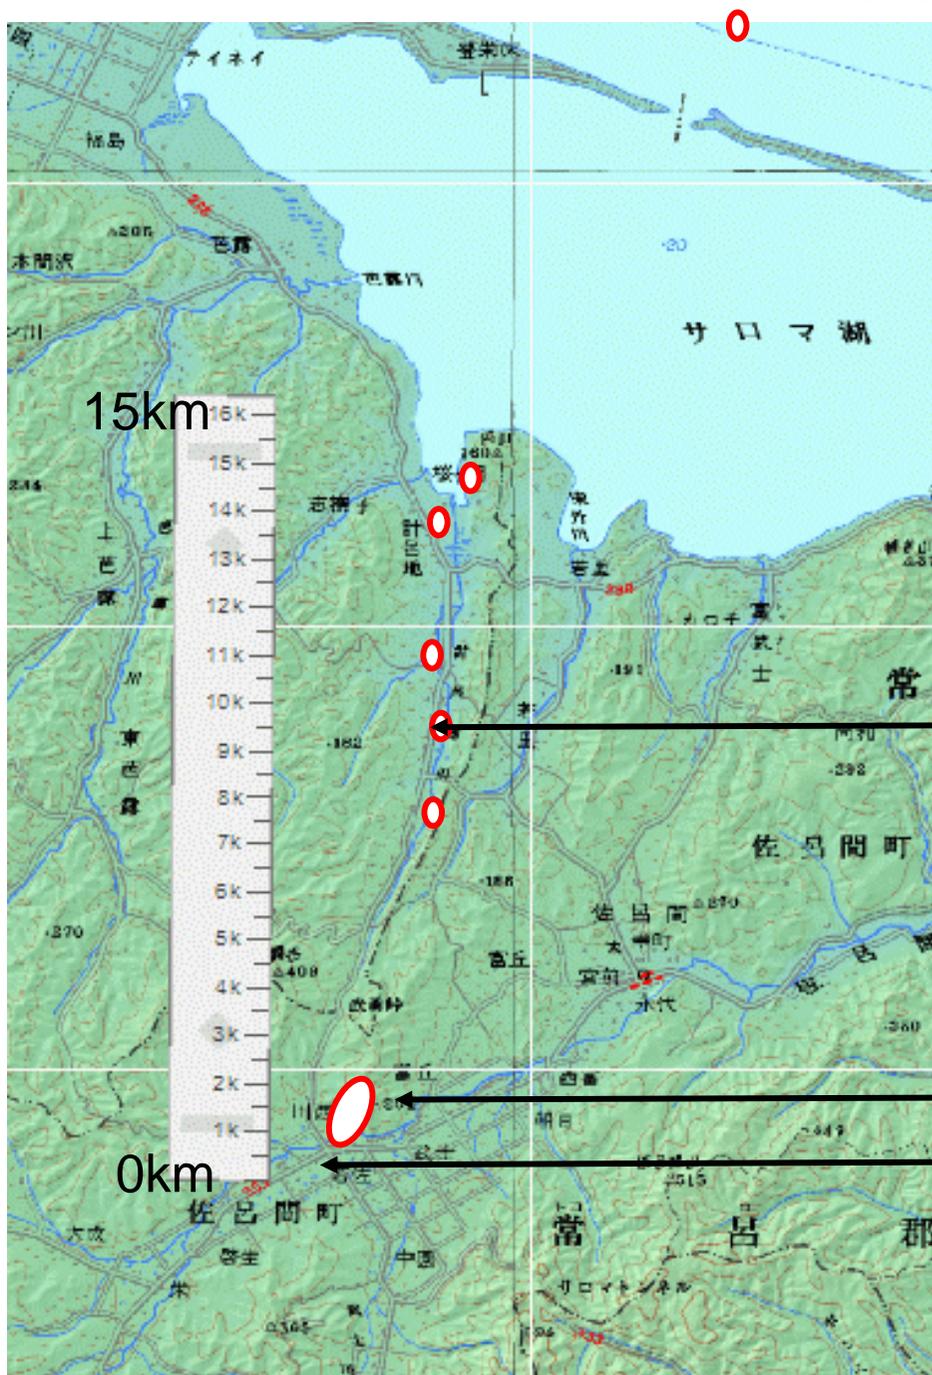
遠方で発見された飛散物の分布

確認できたもので15km、目撃証言では約25km北まで。

- ア. 目撃証言や携帯電話のカメラ、デジタルカメラ等により撮影された映像によって竜巻を示す漏斗雲や飛散物などが柱状になり回転している状況が確認された。
- イ. 被害の形状が竜巻の被害の特徴である細長い帯状であった。
- ウ. 目撃証言と映像などから、この漏斗雲等が被害域から北北東に向かって移動していたことが確認された。
- エ. 被害から推定した風向は、ウ項の帯状の被害域に対し収束する風向分布が見られた。これは、竜巻の回転性の風向分布に対応する。
- オ. 竜巻は映像の解析から、約80km/hの速度で移動したと推定される。
- カ. 被害域からの飛散物が、遠方まで運ばれた。飛散物は標高差では被害域より100m以上高い位置で、また、水平距離では北に約15 km離れた地点まで確認された。これは、竜巻に伴う上方への強い気流の存在を示唆する。

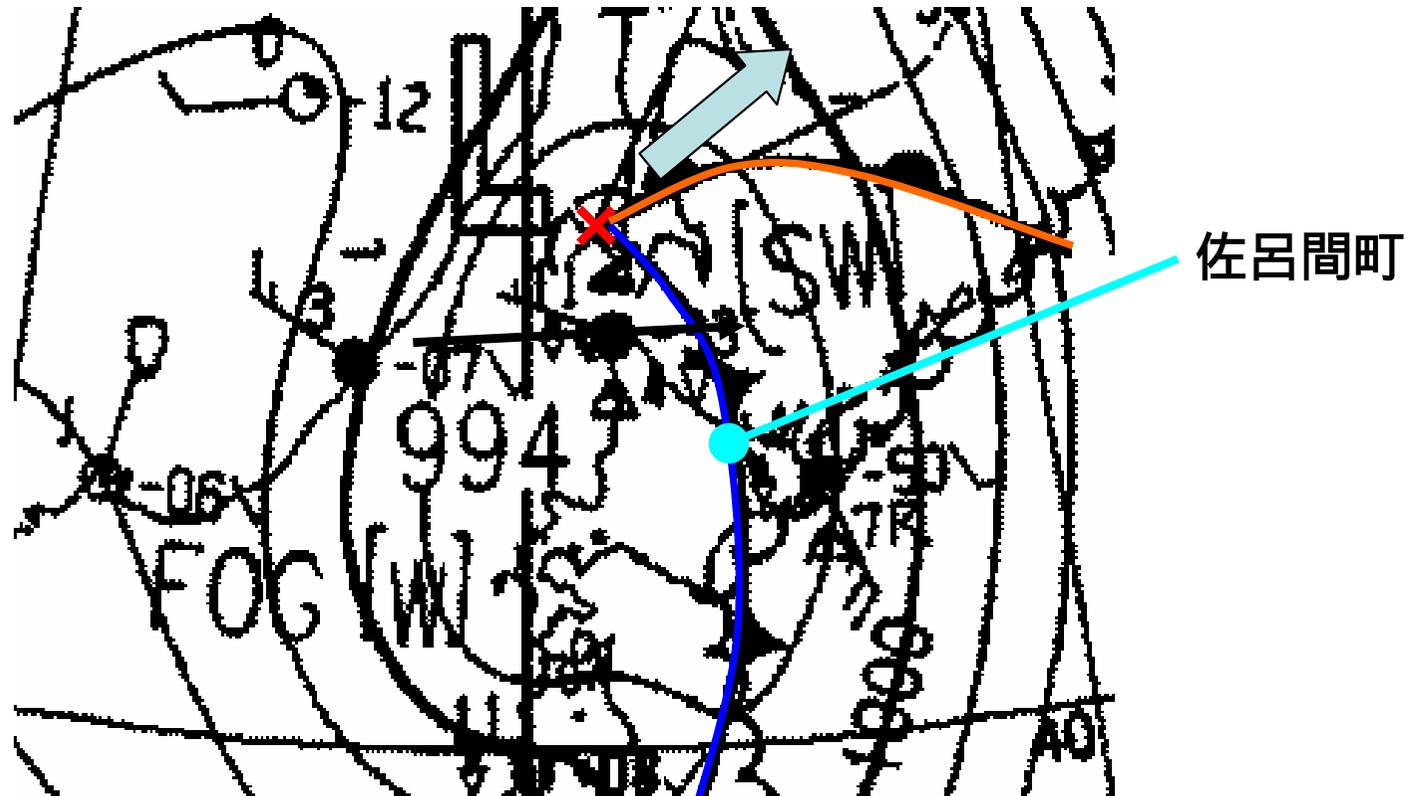
11月7日15時の地上天気図(発生1時間半後)

- ・発達中の低気圧に伴う寒冷前線が東日本を通過中
- ・佐呂間町付近は被害頃(1330頃)、寒冷前線の前面、低気圧の暖域と呼ばれる領域にある

7日03時からの24時間で24hPaも発達

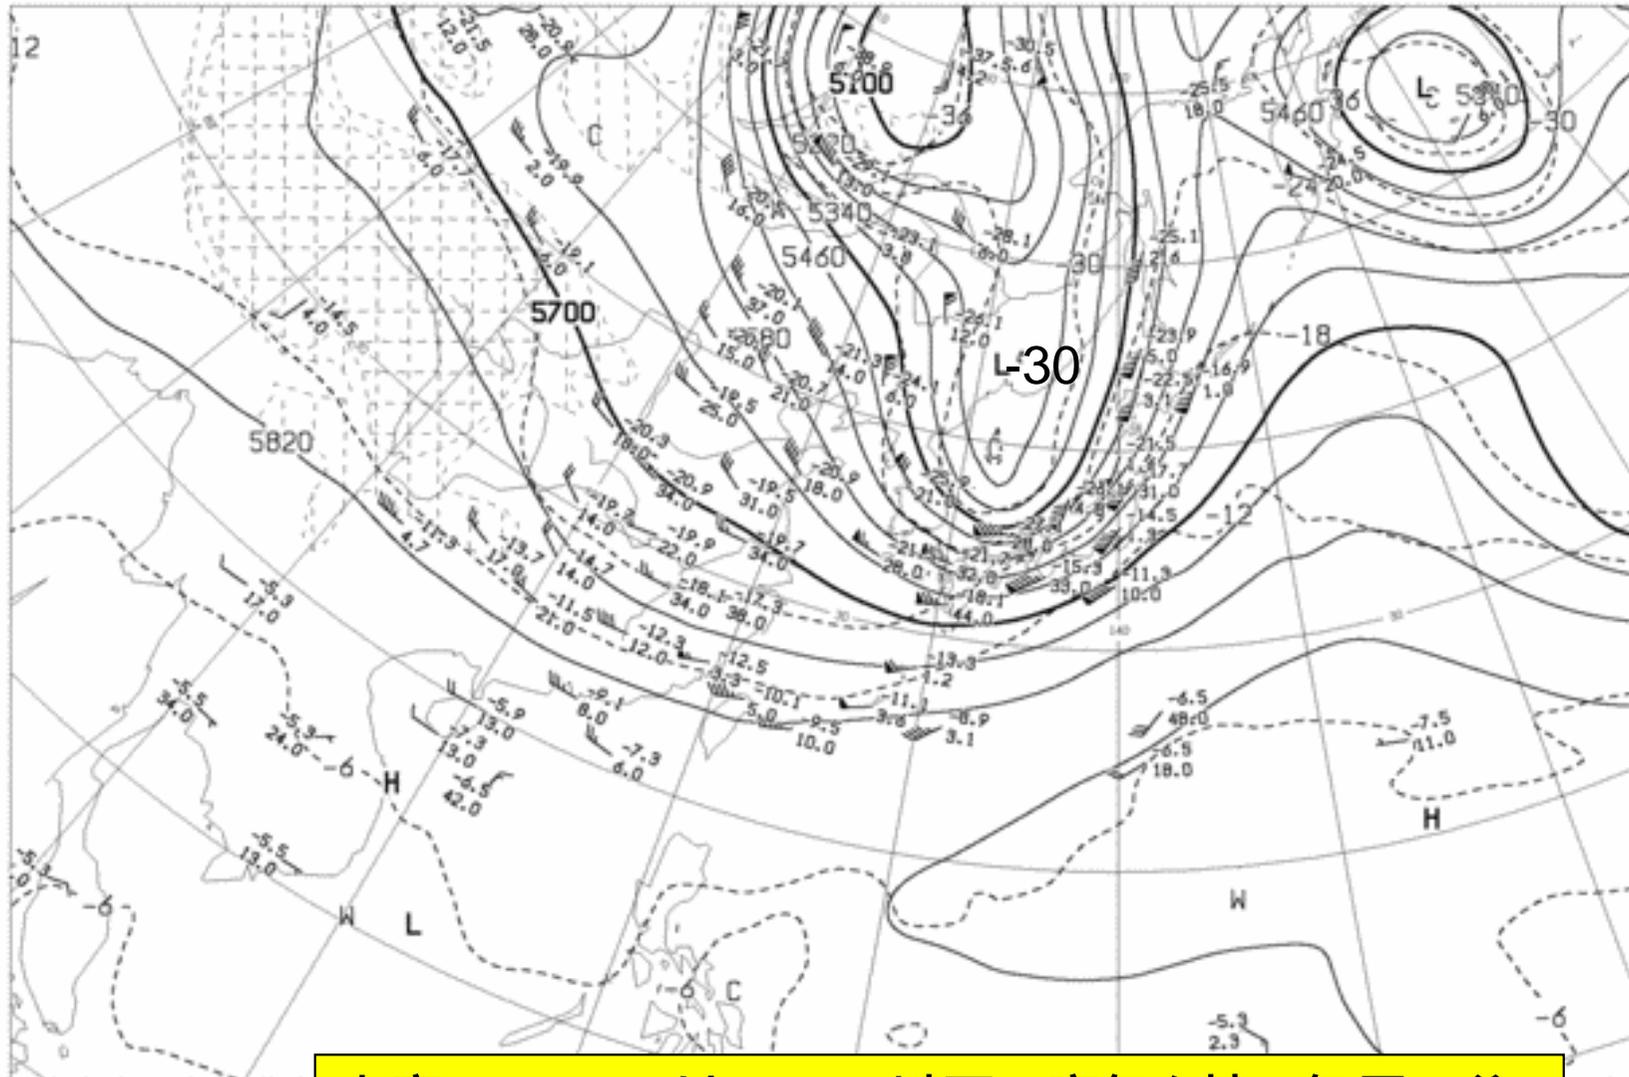
11月7日09時の高層(500hPa)天気図

上空500hPaでは、-30 以下の寒気を持つ気圧の谷が接近中。
上空(8km付近)で50m/s以上の強風。

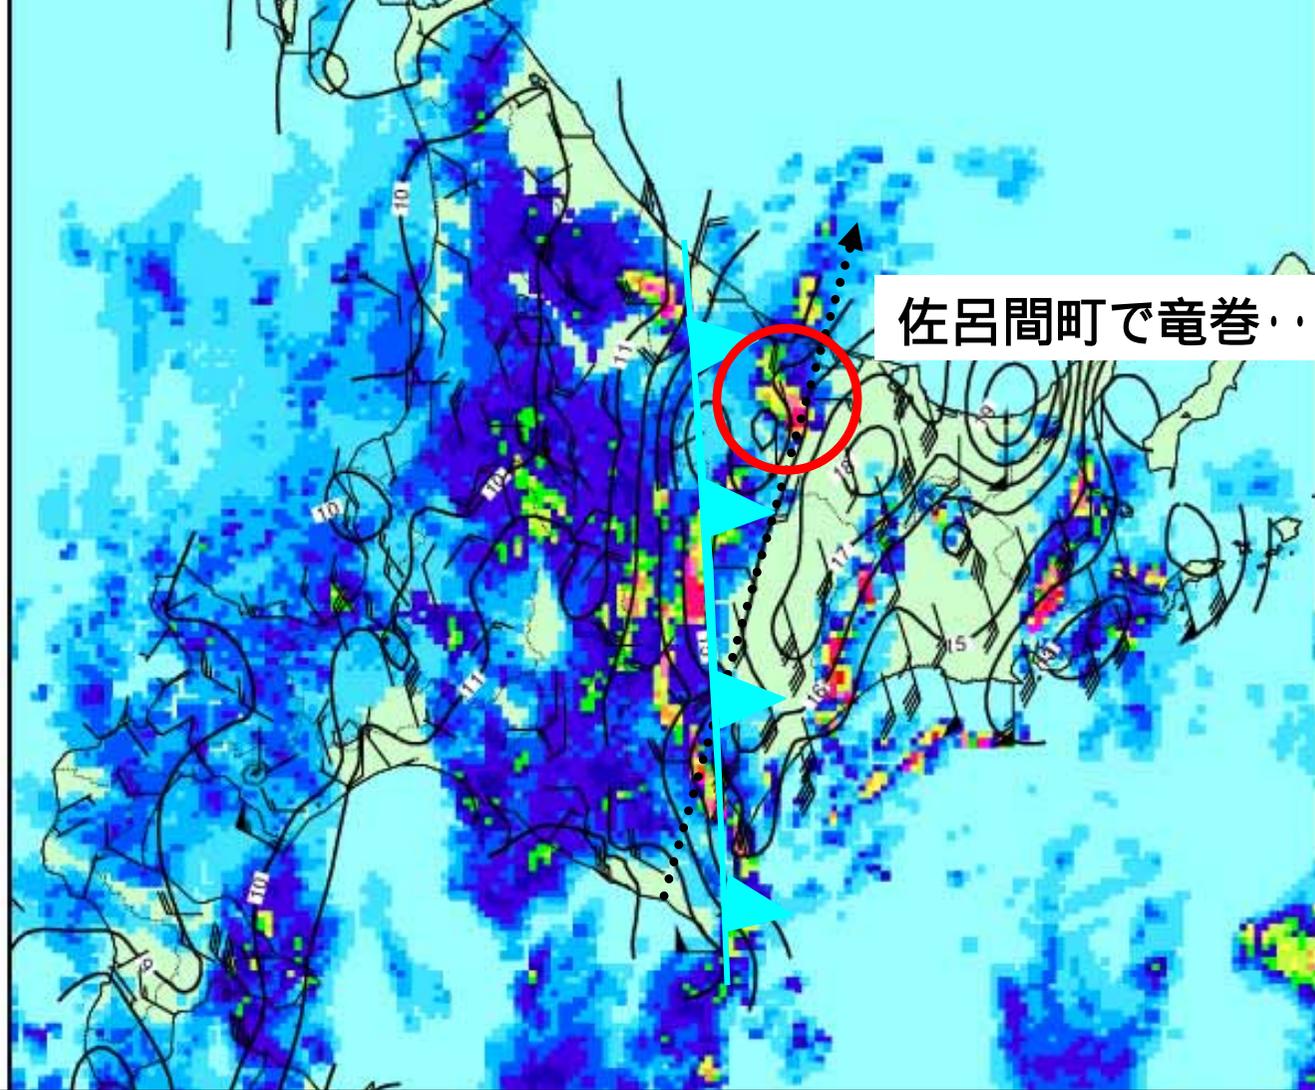
気象レーダーと地上気象観測データ(13:20)

佐呂間町で竜巻・・・寒冷前線東側

現地調査による場所、時刻(13:25頃)と対応する積乱雲が親雲。
竜巻の移動速度、方向は、ほぼエコーの動きと同じであった。

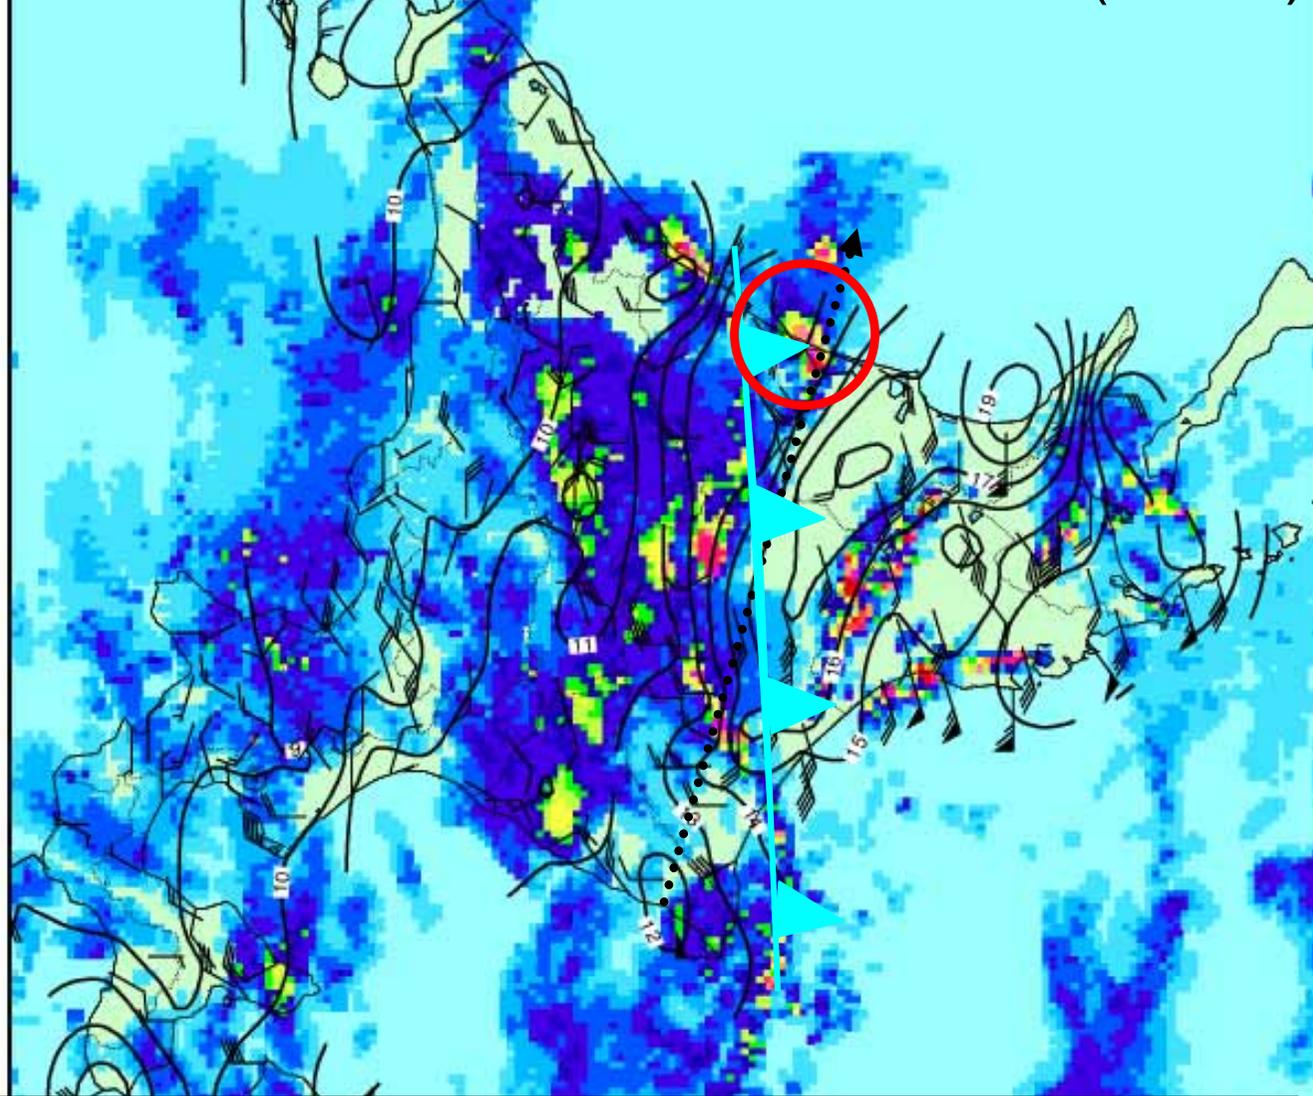
気象レーダーと地上気象観測データ(13:40)

現地調査による、遠方へ飛ばされた飛散物は、このエコーの通過地点に対応していた。

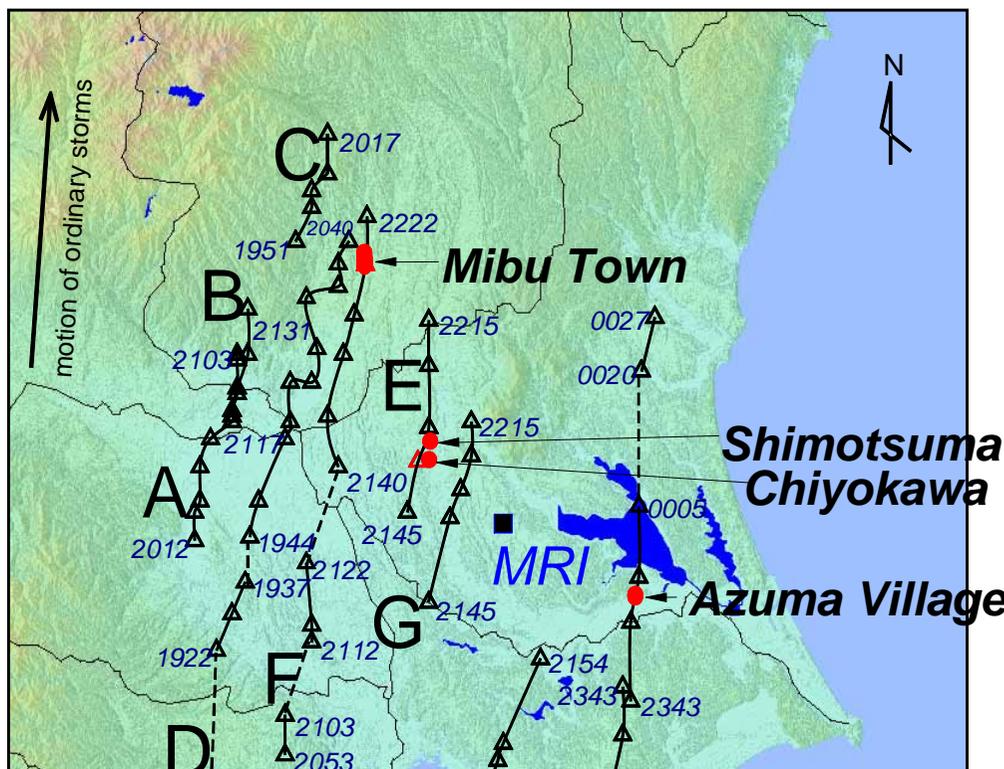
台風に伴う竜巻の例：1990/9/19稲城市、壬生町竜巻

図の はメソサイクロンの位置、右の数値は日本時刻。

赤は、竜巻(東京都稲城市、栃木県壬生町、茨城県東村)、または、突風被害(下妻市、千代川村)のあった場所を示

- ・約5時間内に9つのスーパーセル(メソサイクロンを伴う積乱雲)が発生し、そのうち3つが竜巻を発生させた スーパーセル発生に適した環境がある 予報可能性
- ・では、竜巻を発生させたスーパーセルとそうでないものの差は？ 区別可能か？
- ・これらの竜巻は、地上の風や気温の変化が大きい領域付近で発生した(状況証拠)。しかし、地上の気温分布や風分布の影響評価は、1事例のみからは困難。
