付録 2. 現地調査地点・測定点の写真

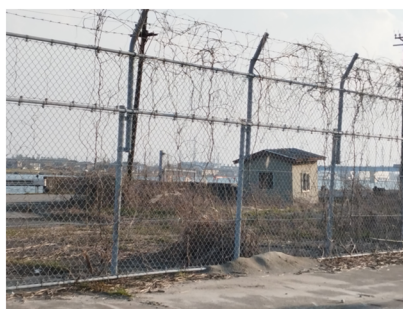
Site No. 103 (Fushiki Port tide gauge station)

写真 A9. 富山県の伏木富山港伏木検潮所（調査地点番号: 103）及びその周辺の様子。

Photo A9. View of the Fushiki Port tide gauge station in the Port of Fushiki-Toyama, Toyama Prefecture (site No. 103).

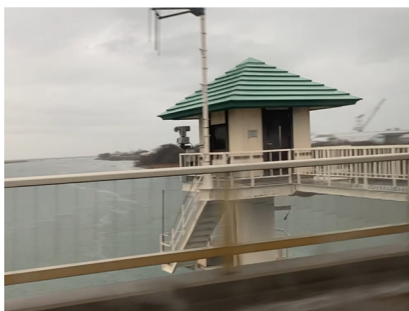
Site No. 108 (Hagiura Bridge water-level gauge station)

写真 A14. 富山県の萩浦橋水位観測所（調査地点番号: 108）及びその周辺の様子.

Photo A14. View of the Hagiura Bridge water-level gauge station, Toyama Prefecture (site No. 108).

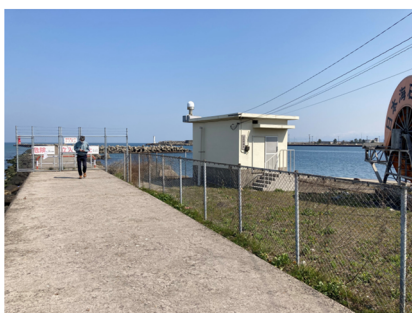
Site No. 109 (Toyama tide gauge station)

写真 A15. 富山県の富山検潮所（調査地点番号: 109）及びその周辺の様子.

Photo A15. View of the Toyama tide gauge station, Toyama Prefecture (site No. 109).
